**DIAGNOSTIKA A HODNOCENÍ PREFABRIKOVANÉ  
ŽELEZOBETONOVÉ KONSTRUKCE**

DIAGNOSTICS AND ASSESSMENT OF PREFABRICATED REINFORCED CONCRETE  
STRUCTURES

**DIPLOMOVÁ PRÁCE**

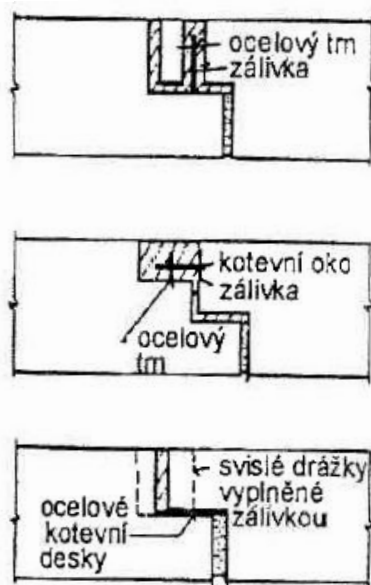
malých až nulových momentů. Tento styk je zatížen převážně posouvajícími silami. Styk je řešen opačnými ozuby o výšce poloviny průvlaku. Jak můžeme vidět na obrázku 2.2, výztuž je v tomto místě kolmo na ložnou spáru. Trn přenáší vodorovnou posouvající sílu. [16]

Obr. 2.2: Styk „průvlak-průvlak“ v poli v místě nulových ohybových momentů [16]

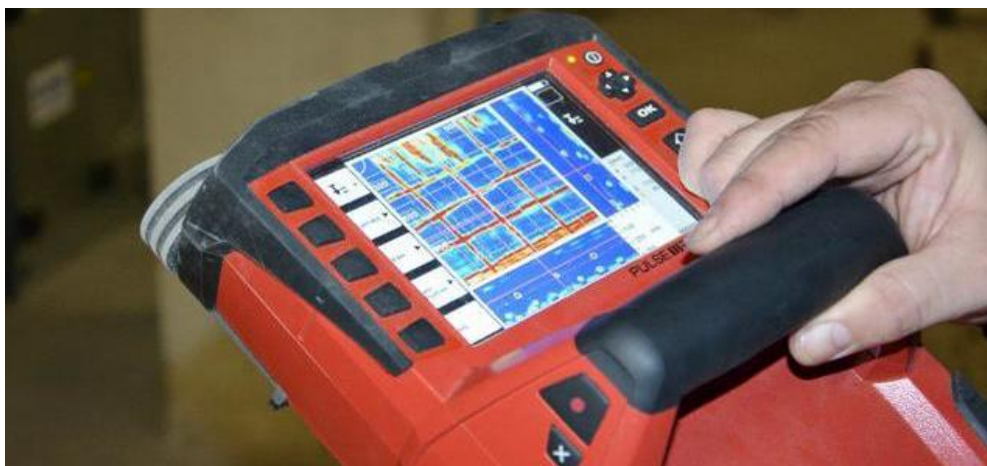
Přístroj lze využít nejen pro jednoduché liniové skeny, ale lze také vytvářet plošné skeny. Ty se vytváří pohybem sondy po předem stanoveném rastru čtvercového tvaru o hraně 600 mm nebo 1200 mm. [31]

*Obr. 2.3: Sonda přístroje Hilti PS-1000 s detekovanou výztuží na displeji [7]*

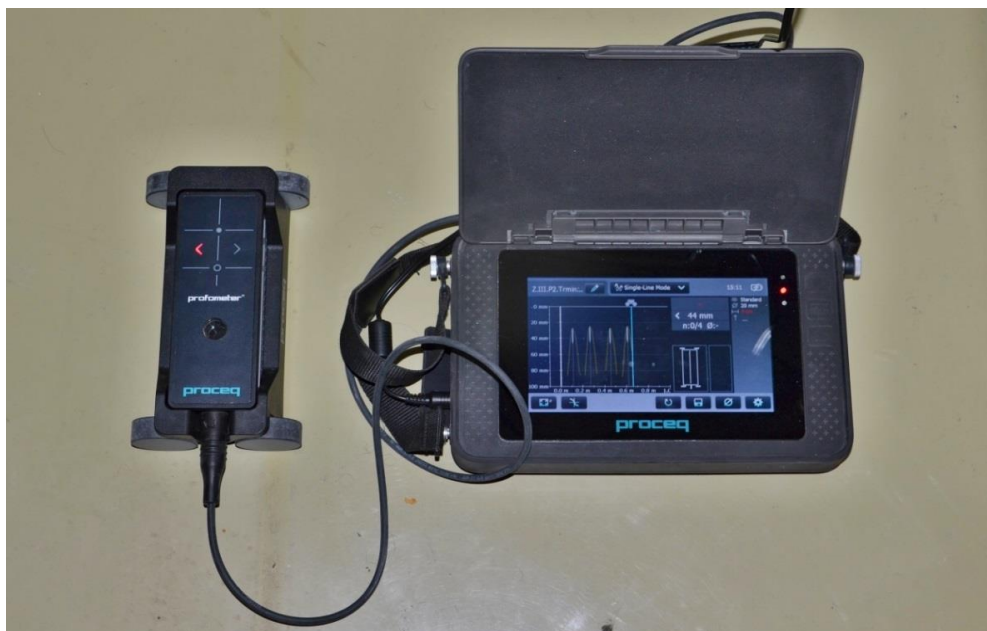
Přístrojem PM-630 lze stanovit množství, polohu a také průměr výztuže jednotlivých prvků železobetonové konstrukce. Dále lze tento přístroj využít při kontrole kvality nově prováděných konstrukcí zejména k ověření, zda byla dodržena tloušťka krycí vrstvy. [8]

*Obr. 2.4: Profometr PM-630 s integrovanou sondou od firmy Proceq [7]*

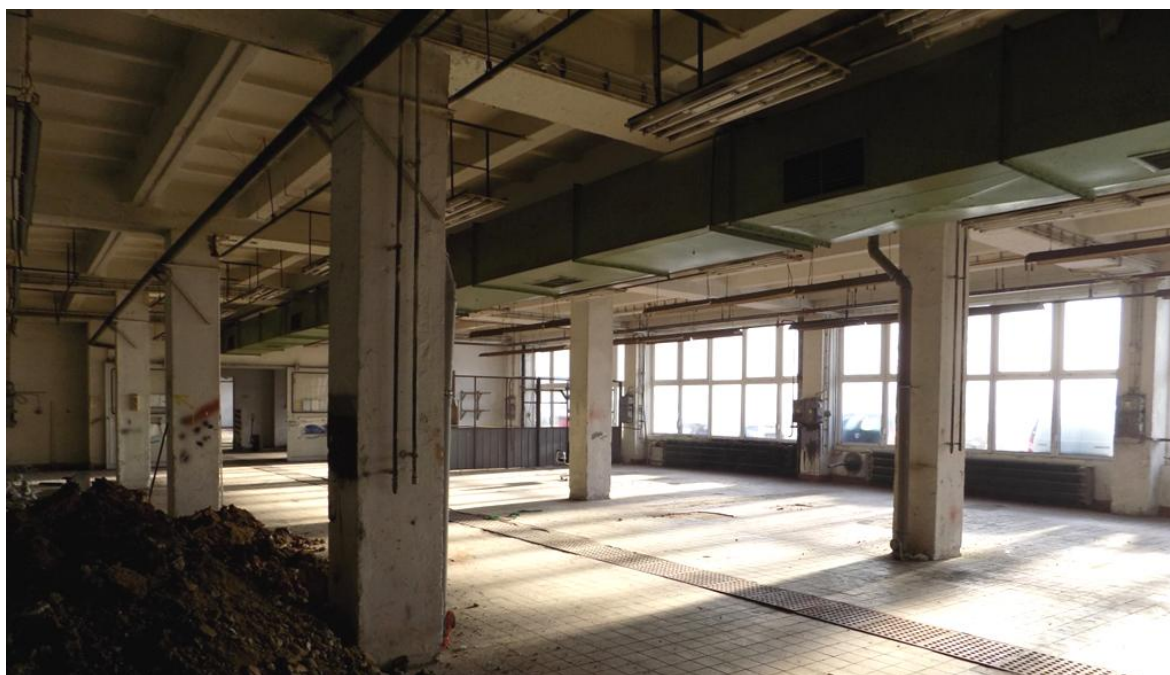
Na obrázku 3.2 můžeme vidět pohled na nosnou konstrukci spodního podlaží s výškou sloupů 4,3 m. Tato část podlaží sloužila právě jako dílna a lakovna automobilů. Jak můžeme vidět na obrázku, dlouhá strana objektu v této části je přístupná z okolního terénu. Z této strany je zajištěn také přístup do spodního podlaží několika vjezdy. Většina strany je prosklená, a tudíž je zajištěno dostatečně dost denního světla pro tuto část podlaží.

*Obr. 3.2: Pohled na nosnou konstrukci části objektu s výškou sloupů 4,3 m [43]*

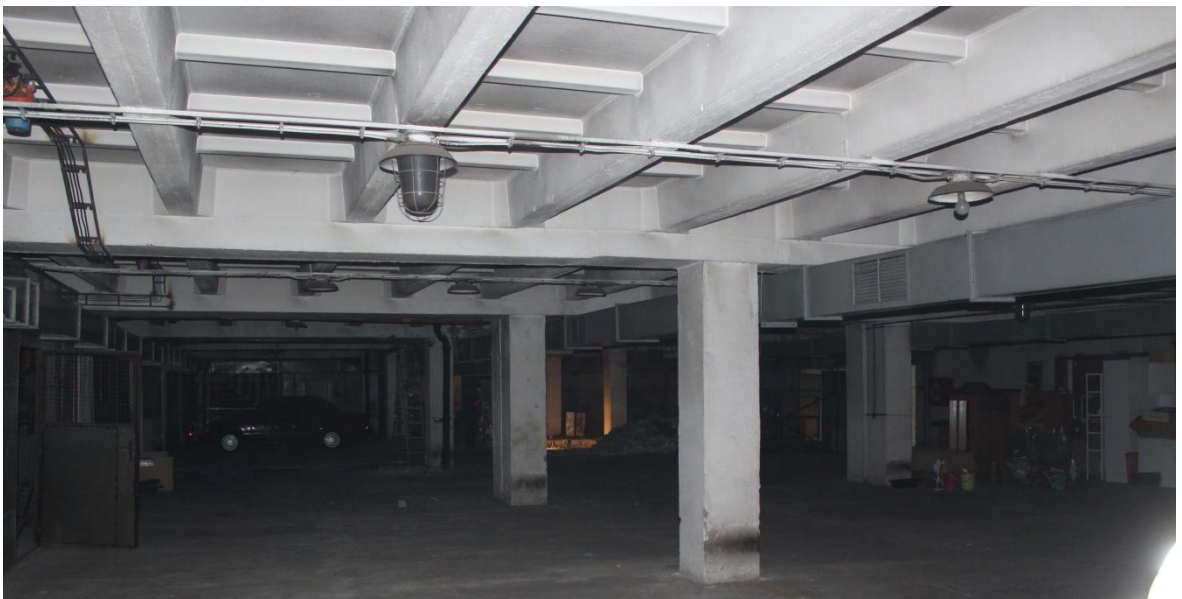
Na obrázku 3.3 můžeme potom vidět pohled na nosnou konstrukci spodního podlaží s výškou sloupů 3 m. V této části podlaží se nacházel sklad náhradních dílů. Tato část objektu je zahloubená celá do svahu a tak zde nenalezneme žádná okna.

*Obr. 3.3: Pohled na nosnou konstrukci části objektu s výškou sloupů 3 m [43]*

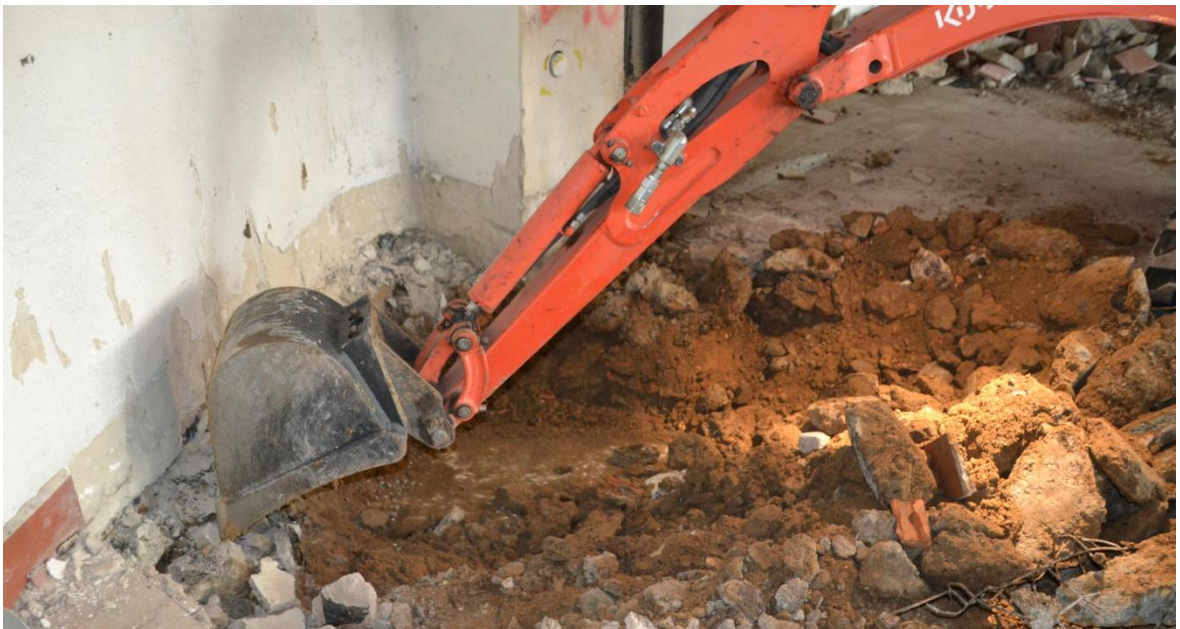
Dvě sondy byly provedeny u patek pod sloupy o výšce 4,3 m a další dvě sondy byly provedeny pod sloupy o výšce 3 m. Na obrázku 3.4 můžeme vidět způsob provádění kopaných sond k patkám. Patky byly obnaženy pomocí minibagru Kubota. Po hrubém obnažení patek pomocí minibaru musely být patky dočištěny ručně.

*Obr. 3.4: Provádění kopané sondy k patce pod sloupem D10 [43]*

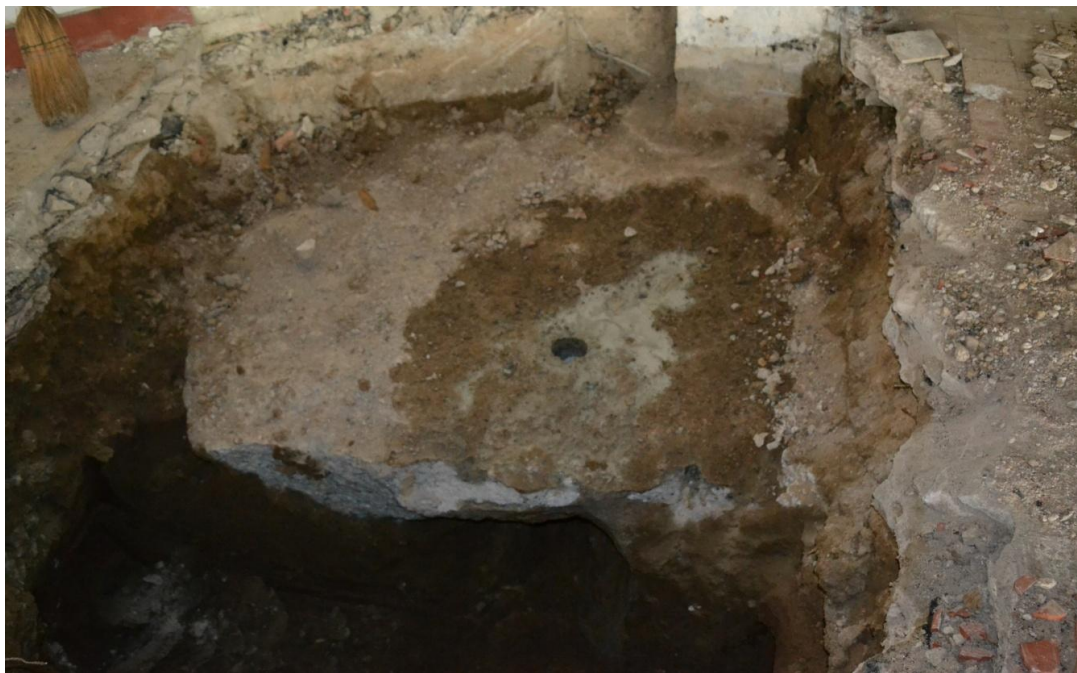
Půdorysný rozměr patek je proměnný od 2 m do 3 m, kdy při horním povrchu je rozměr větší cca o 0,4 m a směrem k dolnímu povrchu se patky zužují. Výšky patek jsou proměnné od 0,9 m do 1,05 m a výškou podkladního betonu od 100 mm do 160 mm. Některé patky podkladní beton ani nemají.

*Obr. 3.5: Pohled na obnaženou patku [43]*

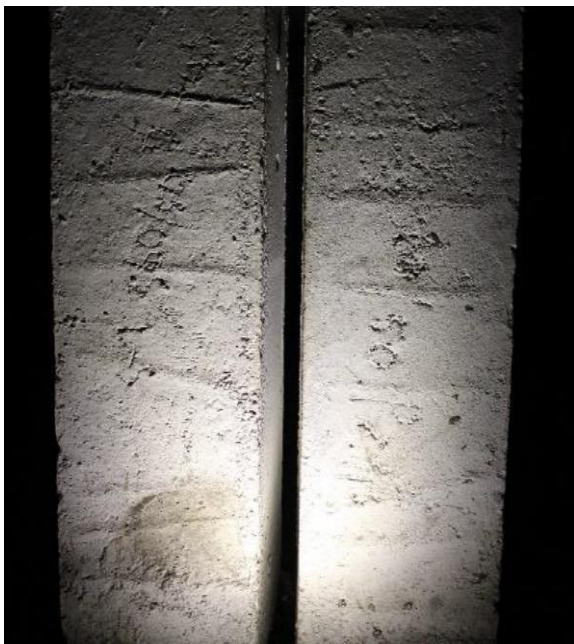
Na několika sloupech můžeme vidět místa s opadanou vrstvou betonu. Opadaný beton mají za následek nejpravděpodobněji záteky spojené s nedostatečným krytím výztuže při výrobě. Na většině sloupů je možné vidět křivý povrch, který je způsoben prorýsováním trmínku při horním okraji formy, když byl prvek vyráběn. Tento jev můžeme vidět na obrázku 3.6.

*Obr. 3.6: Pohled na sloupy s  
prorýsovanými třmínky [43]*

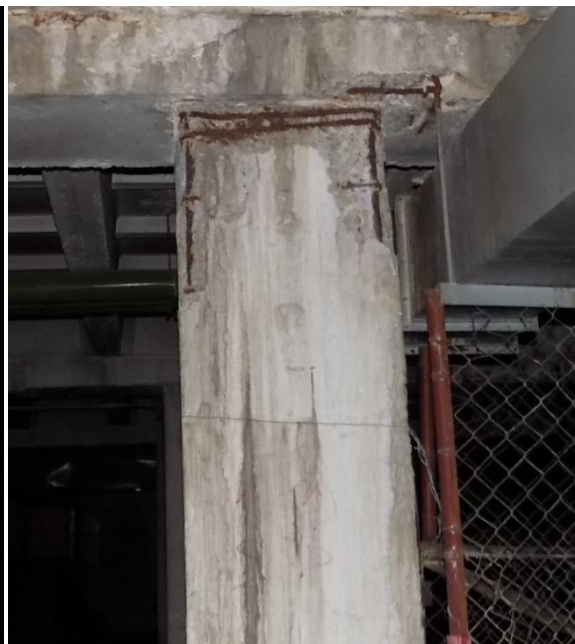
*Obr. 3.7: Pohled na poškozenou  
hlavu sloupu [43]*

Nejkritičtější místo vzniku poškození je hlava sloupů. V tomto místě byla výztuž při výrobě vytažena ven z prvků z důvodu napojení na průvlaky. Po osazení průvlaku se obnažená výztuž zalévala maltou. Na velkém množství sloupů byla však zálivka provedena špatně a z tohoto důvodu není výztuž dostatečně chráněna. Do těchto míst následně zatékala voda a výztuž tak korodovala, jak můžeme vidět na obrázcích 3.8 a 3.9.

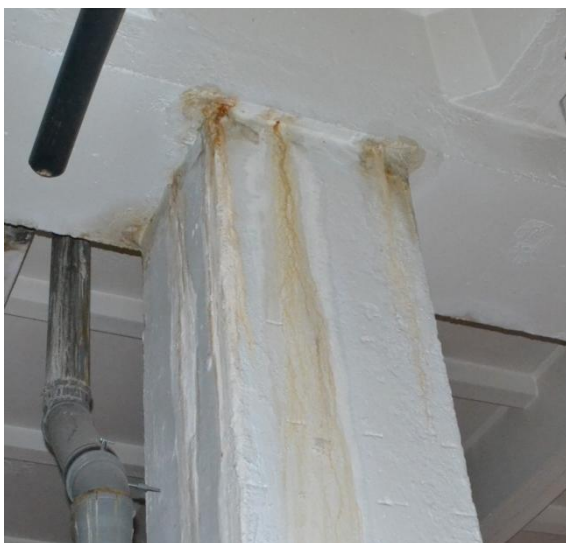
*Obr. 3.8: Pohled na sloup  
se záteky [43]*

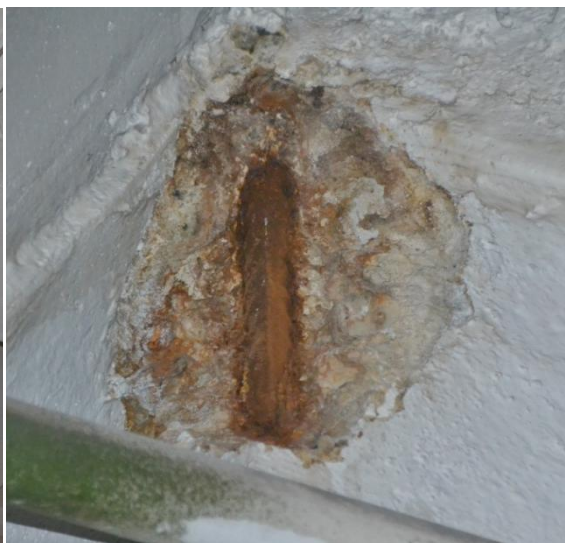
*Obr. 3.9: Pohled na špatně provedenou  
zálivku hlavy sloupu [43]*

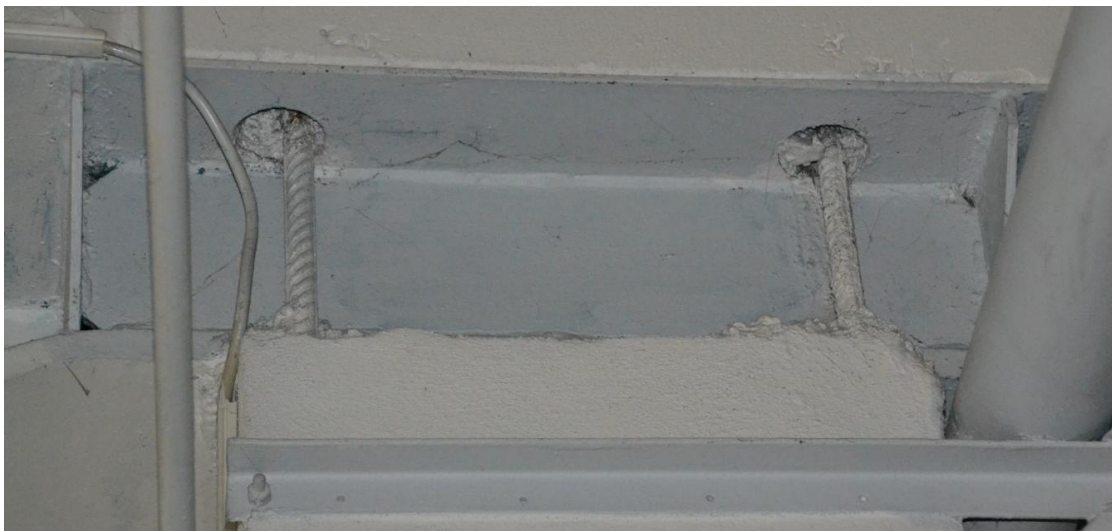
Dalším kritickým místem poškození sloupů je napojení ocelové výměny dvou průvlaku na krajní sloupy výměny. V tomto místě prochází výztuž sloupů přes ocelovou výměnu. Na obrázku 3.10 můžeme vidět obnaženou výztuž, která je krytá pouze postříkem.

*Obr. 3.10: Obnažená výztuž sloupu v místě ocelové výměny průvlaku[43]*

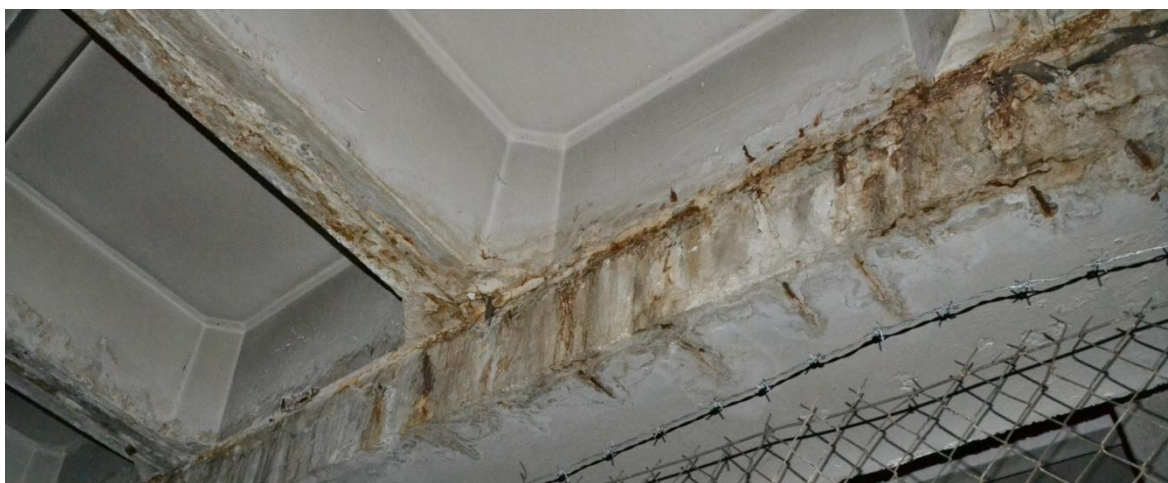
Nerovnostmi můžeme rozumět většinou prorýsovanou korozi výztuže z důvodu malého krytí. U některých průvlaků můžeme vidět také mírný průhyb. Na několika průvlacích můžeme vidět poměrně rozsáhlou korozi betonu i výztuže. Tato koroze je zřejmě způsobena záteky tak jako tomu je u sloupů. V těchto místech také dochází k odlupování betonu.

*Obr. 3.12: Nejvíce poškozený průvlak záteky [43]*

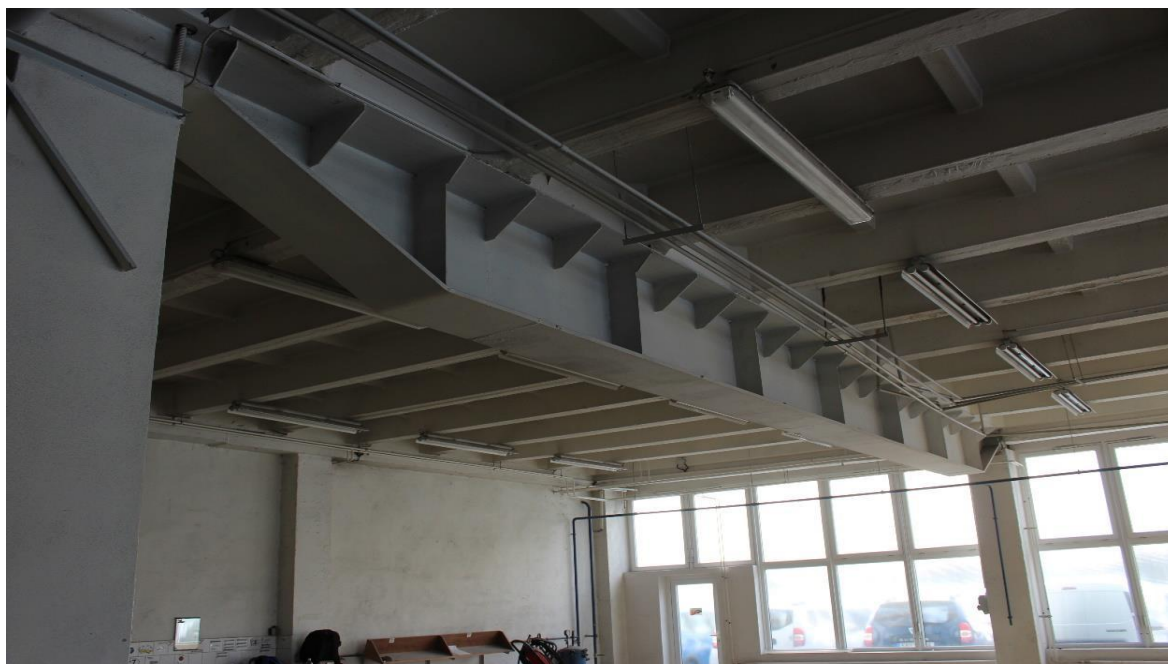
Dva průvlaky byly již v minulosti nahrazeny ocelovou výměnou. Přesný důvod nahrazení sloupů ocelovou výměnou není znám. Nejspíše se však jednalo pouze o dispoziční řešení, aby se tak prostor více otevřel pro potřeby autodílny. Jak můžeme vidět na obrázku 3.13, jedná se o masivní svařovaný ocelový profil s výztuhami.

Ocelová výměna je ukotvená na nosnou výztuž sloupů pomocí svařené konstrukce s otvory pro výztuž. U vnitřního sloupu ocelová výměna probíhá přes sloup až k místu kloubu. Na konci ocelové výměny je vytvořen ozub pro uložení sousedního prefabrikovaného železobetonového průvlaku.

*Obr. 3.13: Ocelová výměna průvlaku [43]*

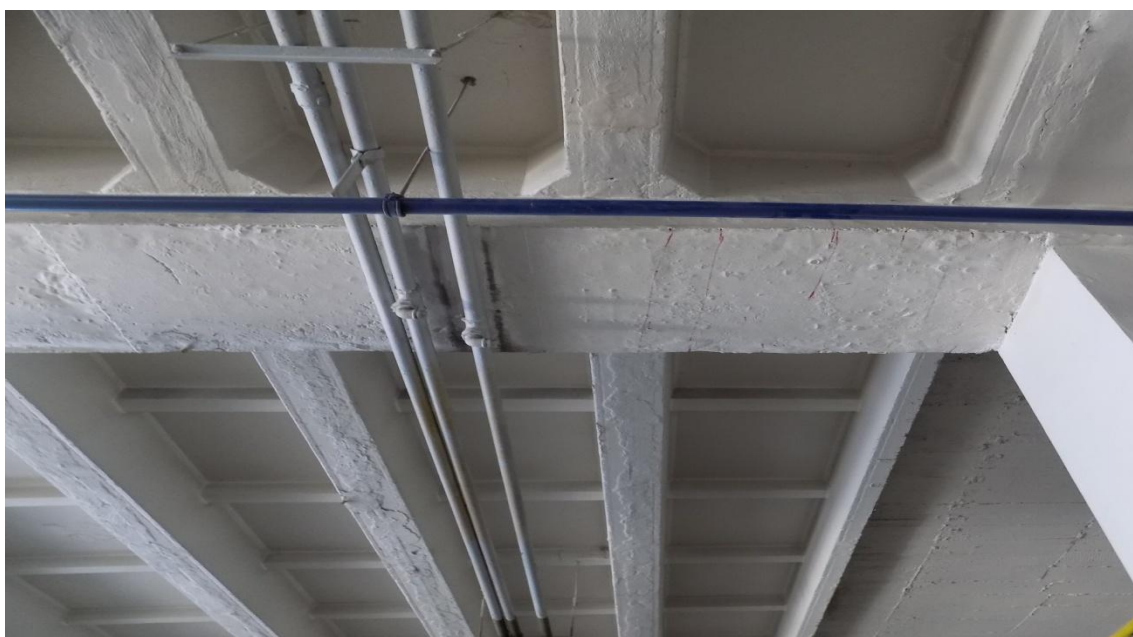
Na průvlacích jsou osazeny žebrové železobetonové nepředpjaté stropní panely, jak můžeme vidět na obrázku 3.14. V pozadí obrázku můžeme vidět, že jedno pole prefabrikované železobetonové konstrukce je nahrazeno monolitickou železobetonovou dobetonávkou, která je umístěna na průvlak pomocí náběhu.

*Obr. 3.14: Pohled na žebrové stropní panely s dobetonávkou v pozadí [43]*

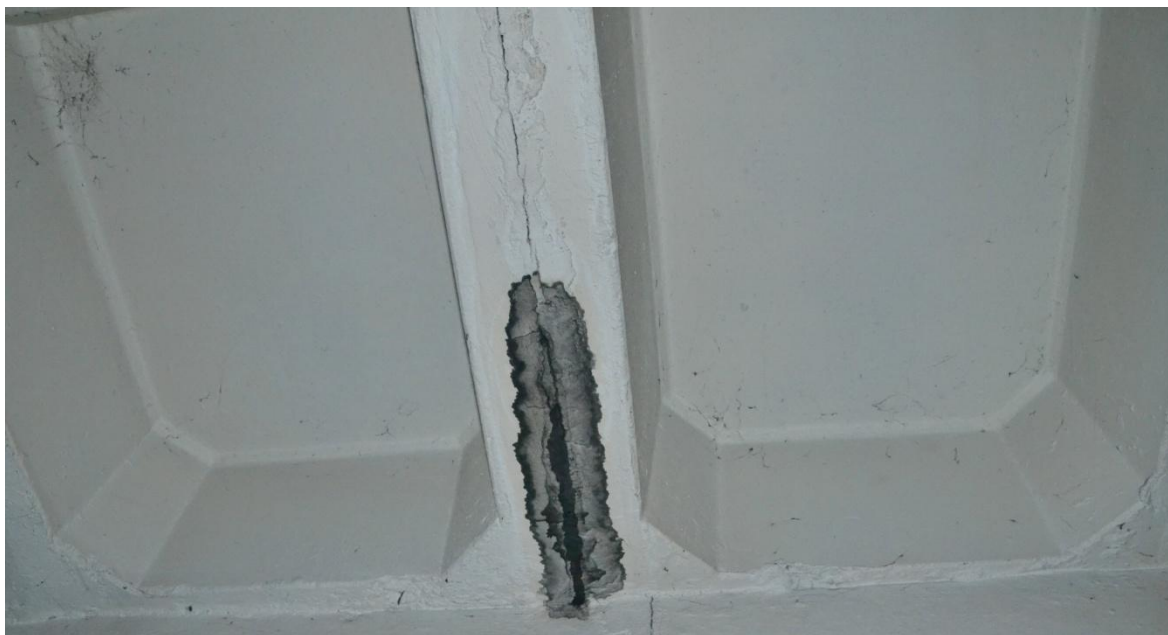
Často se mezi stropními panely a průvlaky vyskytují vysprávkky, jak můžeme vidět na obrázku 3.16.

*Obr. 3.16: Vyspravený spoj panelů s trhlinami [43]*

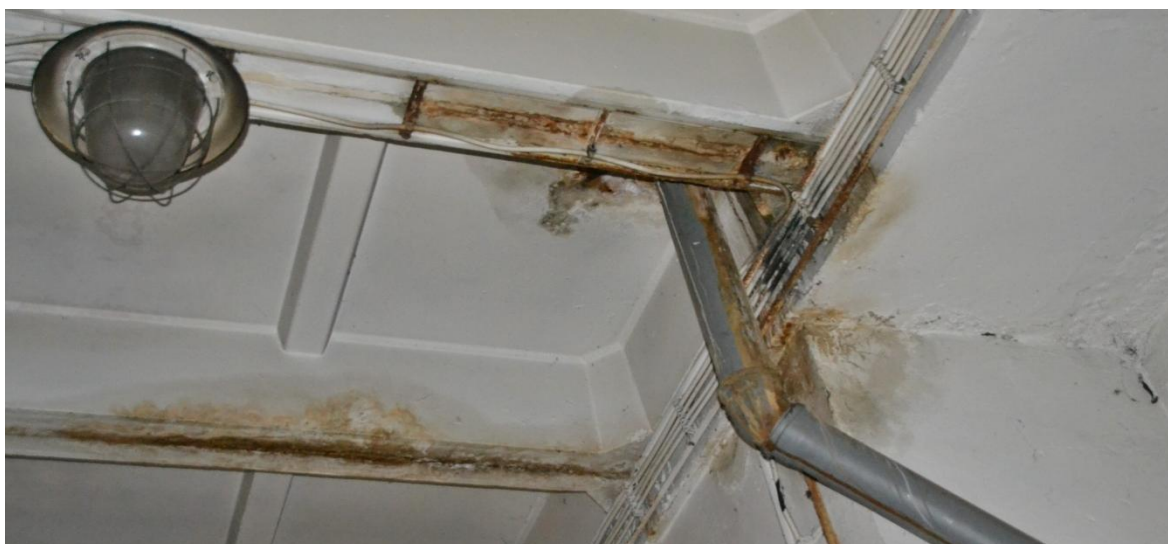
Na obrázku 3.17 můžeme vidět vyspravené spoje panelů. Ve vysprávkách jsou trhliny a dochází zde stále k zatékání. Ve spojích mezi panely se na některých místech nachází koroze.

*Obr. 3.17: Zátěky v místech spojů panelů [43]*

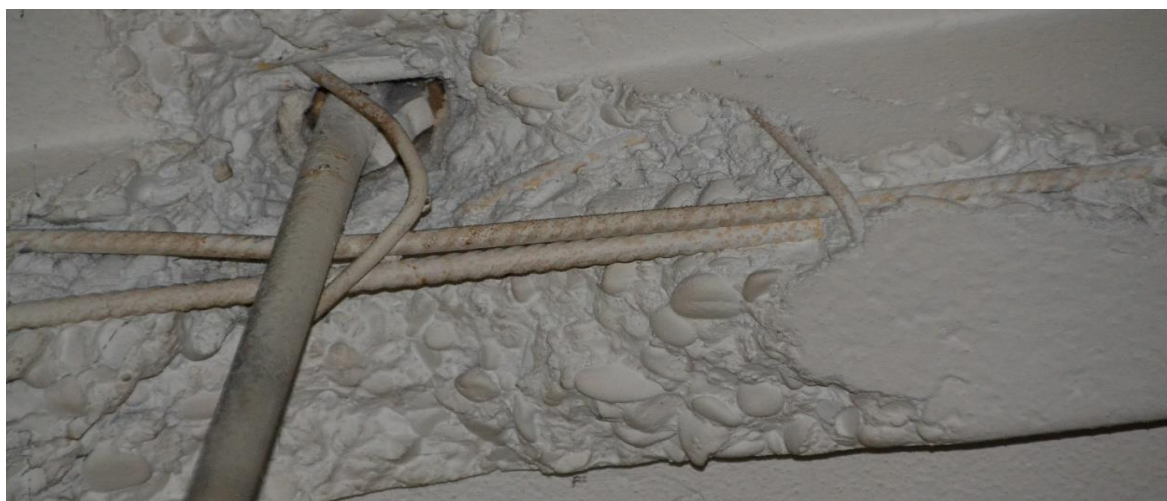
V těchto místech můžeme vidět obnaženou výztuž. Na některých místech došlo k poškození výztuže. Nejčastěji k vyhnutí výztuže z důvodu nových prostupů jak můžeme vidět na obrázku 3.18.

*Obr. 3.18: Obnažená výztuž v místě prostupu [40]*

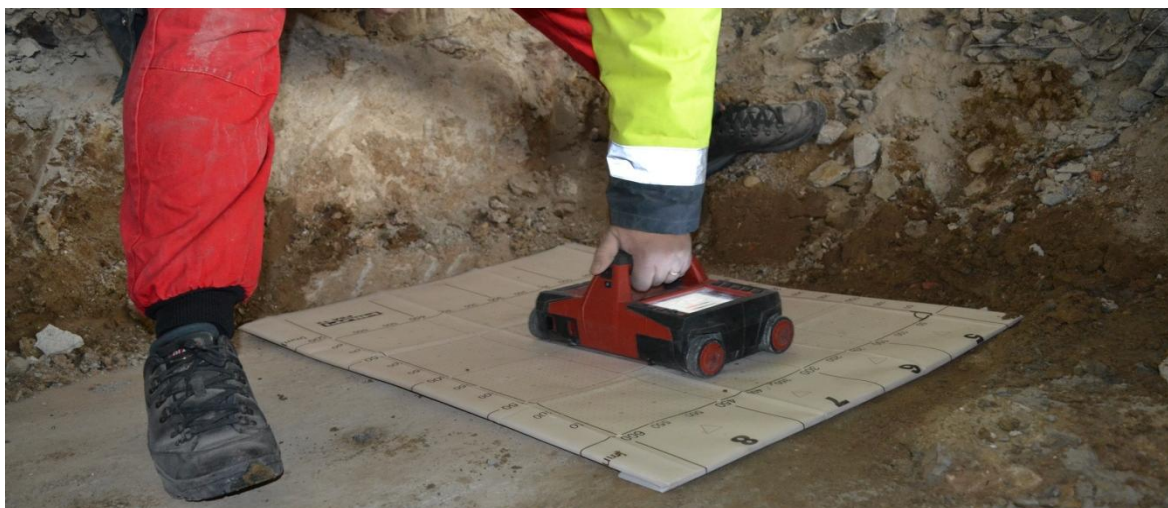
Patky byly zasypané a skryté vrstvami podlahy, a proto bylo nutné provést kopané sondy. Po provedení kopaných sond byl beton nejdříve očištěn. Na obrázku 4.1 lze vidět osazení sítě pro skenování pomocí georadaru.

*Obr. 4.1: Ověřování horní výztuže v patce pomocí georadaru Hilti PS-1000 [40]*

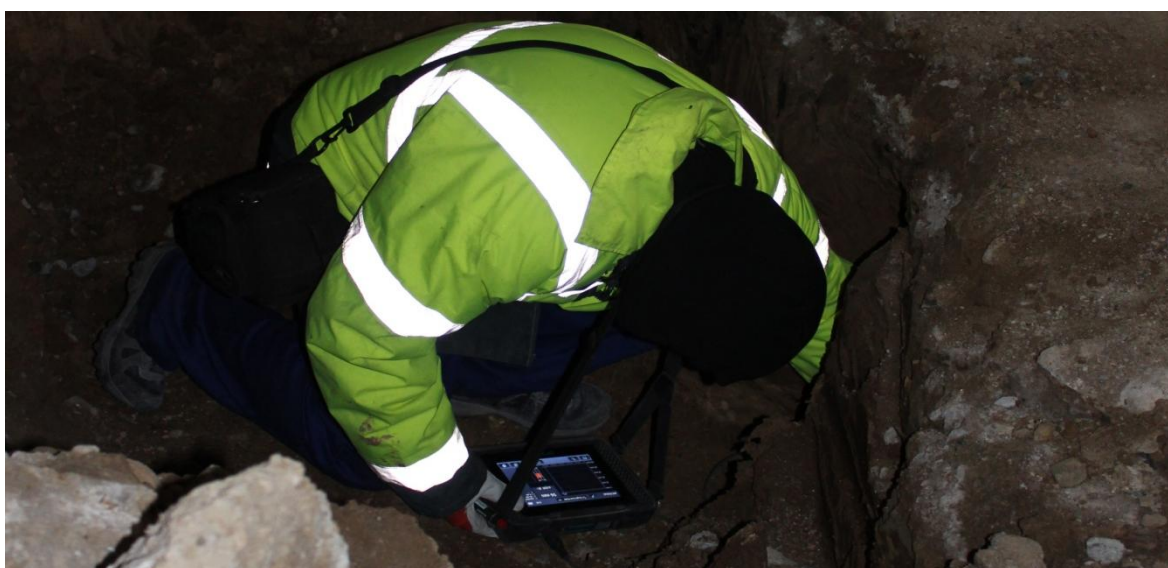
Dle projektové dokumentace by se měla v patkách nacházet výztuž proti protlačení. Pro ověření byl použit georadar i Profometr, ale ani jedním tímto přístrojem se výztuž nepodařilo najít, lze tedy tvrdit, že výztuž proti protlačení se v patkách nenachází. Pro ověření dolní výztuže byl použit pouze Profometr.

*Obr. 4.2: Ověřování dolní výztuže v patce pomocí Profometru PM-630 [40]*

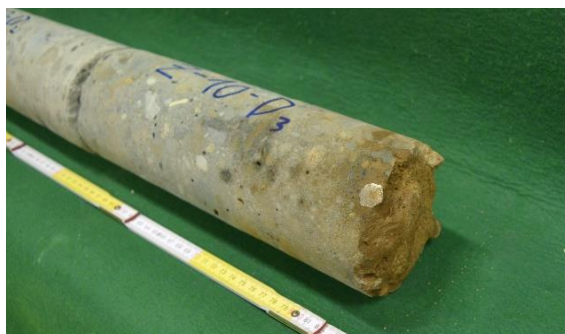
U vývrtu z další skupiny patek bylo zjištěno, že tyto patky obsahují spodní výztuž  $\varnothing$  J12 mm (10 335), místo výztuže  $\varnothing$  J10 mm (10 335) předepsané projektovou dokumentací. U většiny patek je spodní výztuž položena přímo na zemině a není tak chráněná u spodního líce. Na obrázku 4.4 můžeme vidět způsob uložení spodní výztuže patek. U patek které mají podkladní beton, je spodní výztuž potom uložena na podkladním betonu.

Obr. 4.4: Vývrt prokazující způsob uložení výztuže [43]

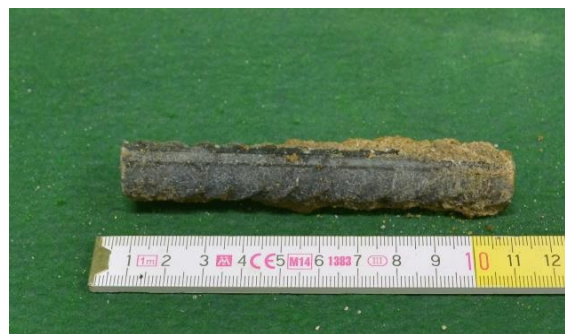
Přesné určení výztuže bylo možné až po provedení vývrtů. Ve vývrtu z jedné skupiny patek bylo zjištěno, že u spodního líce patky se nachází výztuž  $\varnothing$  V14 mm (10 425), viz obrázek 4.5. V patce se tudíž nachází lepší výztuž, než je uvedeno v projektové dokumentaci, podle které má patka obsahovat výztuž  $\varnothing$  J14 mm (10 335).

Obr. 4.5: Spodní výztuž patky  $\varnothing$  V14 mm (10 425) [43]

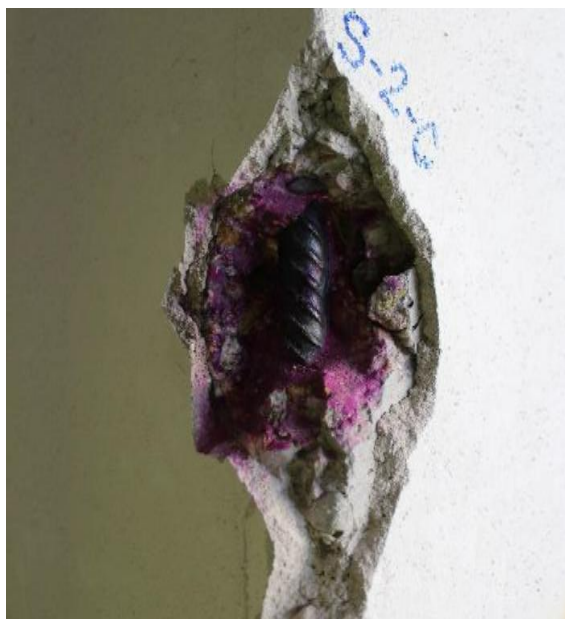
Pro upřesnění nedestruktivních metod je potřeba provést sekané sondy. V tomto případě byly místo sekaných sond použity místa s opadanými vrstvami betonu. Těchto míst bylo na sloupech poměrně hodně, a proto bylo možné s velkou přesností určit výztuž v jednotlivých skupinách sloupů. Na obrázku 4.8 a 4.9 můžeme vidět místa, které byly využity místo sekaných sond.

Obr. 4.8: Sekaná sonda sloupce S-2-C [40]

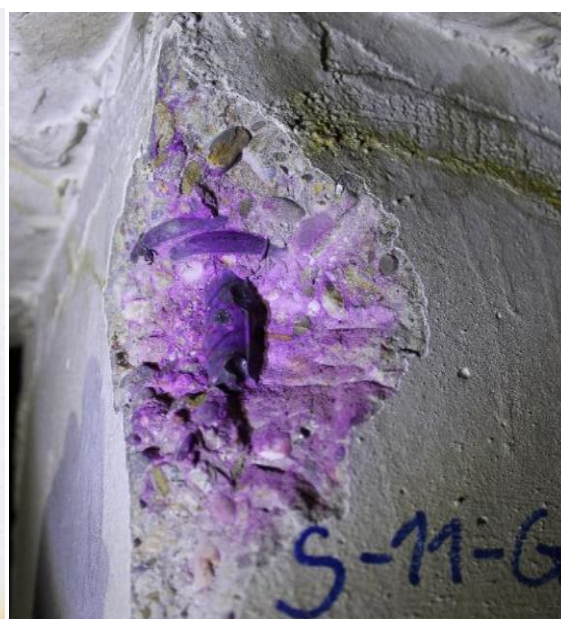
Obr. 4.9: Sekaná sonda sloupce S-11-G [40]

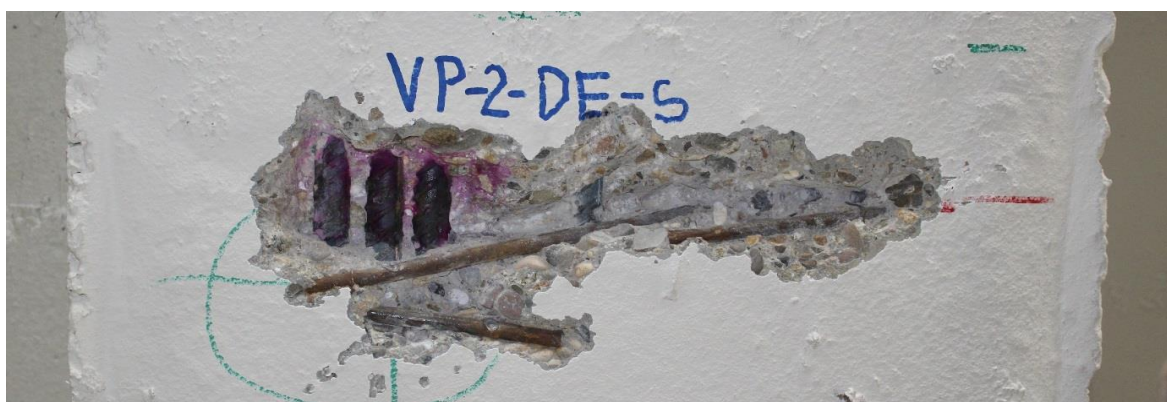
Tyto poznatky byly upřesněny sekanou sondou. Ve středu rozpětí stačilo provést sekanou sondu pouze v místě shluku tří prutů a ve středu průřezu, jak můžeme vidět na obrázku 4.12. Sekanou sondou bylo zjištěno, že se jedná o dvě skupiny prutů Ø V20 mm (10 425), a středový prut Ø V18 mm (10 425). Na obrázku také lze vidět nepravidelné rozmístění třmínku Ø E10 mm (10 216).

Obr. 4.12: Sekaná sonda průvlaku P-2-C-D-E uprostřed rozpětí [43]

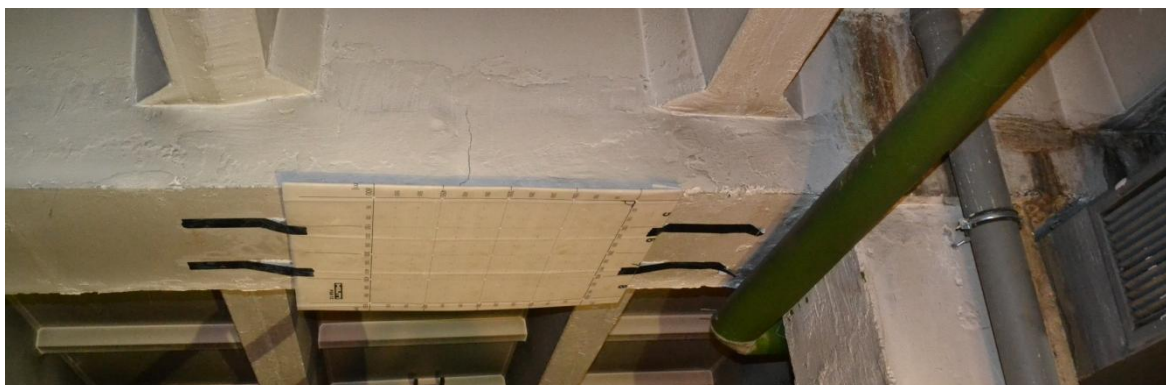
V místě ozubu byla nejdříve na průvlak osazena síť, na spodní líc průvlaku, pro skenování pomocí georadaru, viz obrázek 4.13.

*Obr. 4.13: Síť pro měření georadarem Hilti PS-100 na spodním líci průvlaků [40]*

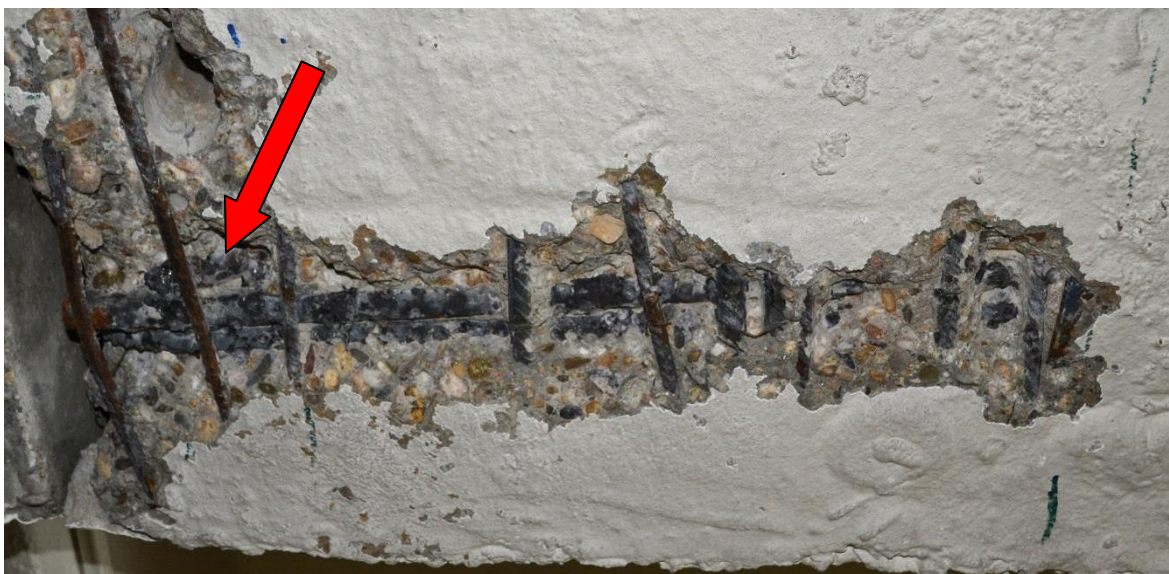
Pro upřesnění nedestruktivního zkoušení byla vytvořena rozsáhlá sekaná sonda z důvodu nejednoznačnosti měření. Sekaná sonda blíže ke konci ozubu odhalila, že uprostřed průřezu se nejedná o výztuž, ale o ocelovou ztužující pásovinu o tloušťce 16 mm a výšce 50 mm. Na obrázku 4.16 můžeme vidět ztužující pásovinu, která je označena červenou šipkou. Pro zjištění rozměrů pásoviny byl použit ultrazvukový tloušťkoměr ZONOTIP (+) od firmy Proceq.

Po stranách jsou dále vidět dva pruty  $\varnothing$  V18 mm (10 425). Jeden z těchto prutů přichází shora pod úhlem přibližně  $45^\circ$  a je přivařen k pásovině. Druhý prut je ohnut směrem nahoru. Dále jsou v této sekané sondě vidět dvojí třmínky, kdy blíže ke konci ozubu jsou třmínky dvoustřížné  $\varnothing$  J8 mm (10 335) a za ozubem přibližně ve vzdálenosti 200 mm od konce ozubu jsou třmínky čtyřstřížné  $\varnothing$  J12 mm (10335). Čtyřstřížné třmínky vedou až do horní části průvlaku. Třmínky v průvlacích jsou rozmístěny nepravidelně.

Obr. 4.16: Sekaná sonda průvlastu P-2-C-D-E v místě ozubu se ztužující pásovinou [40]

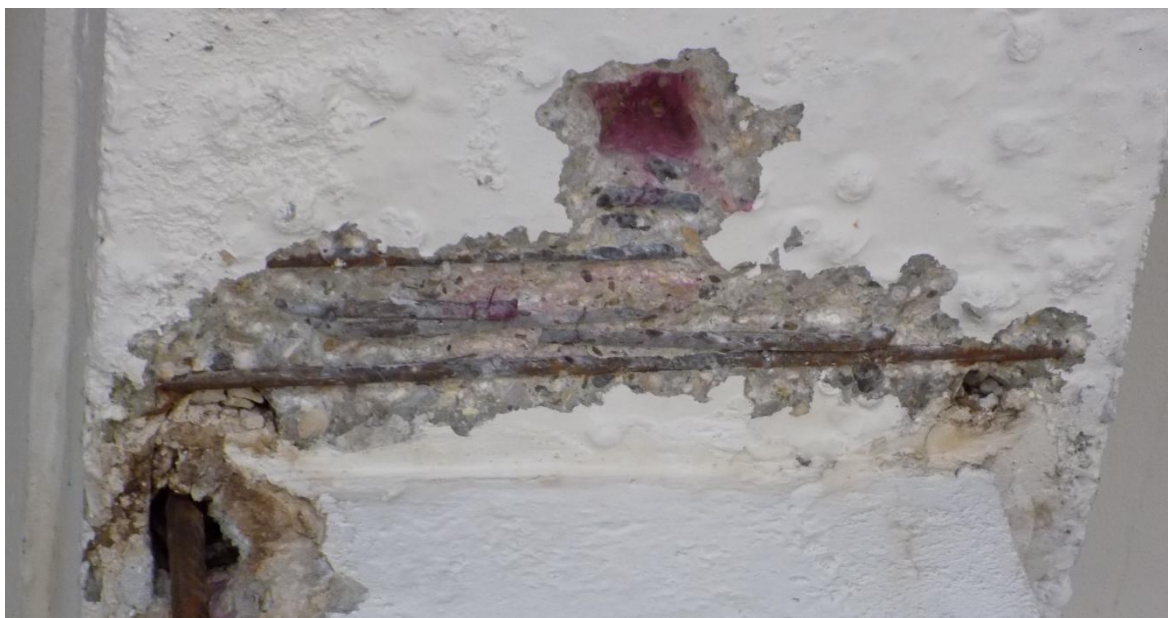
Obr. 4.20: Sekaná sonda průvlaku P-2-C-D-E u podpory [43]

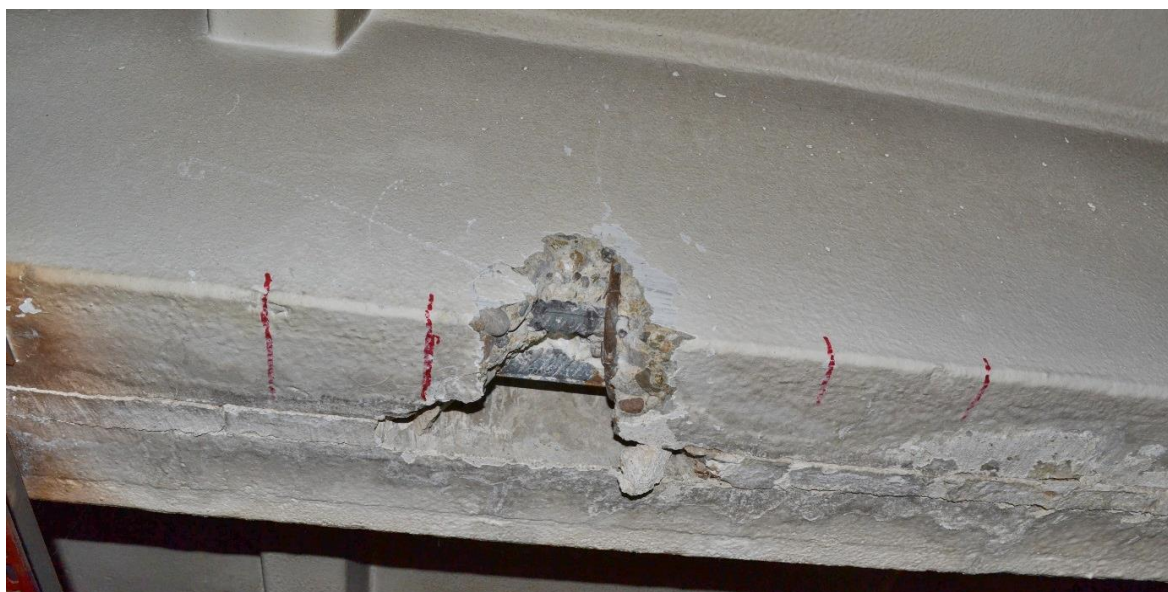
Po provedení sekané sondy v žebrech bylo zjištěno, že jsou žebra vyztužena dvojicí prutů u spodního líce. Jedná se o dva rozdílné pruty, kde jeden je  $\varnothing$  V18 mm (10 425) a druhý  $\varnothing$  V20 mm (10 425). Krytí obou prutů je od spodního okraje 25 mm a 15 mm z boku. Hlavní výztuž je téměř bez koroze. Třmínky žebor jsou  $\varnothing$  E8 mm (10 216) ve vzdálenosti 120 mm od sebe.

Obr. 4.22: Sekaná sonda vytvořená v podélném žeboru [40]

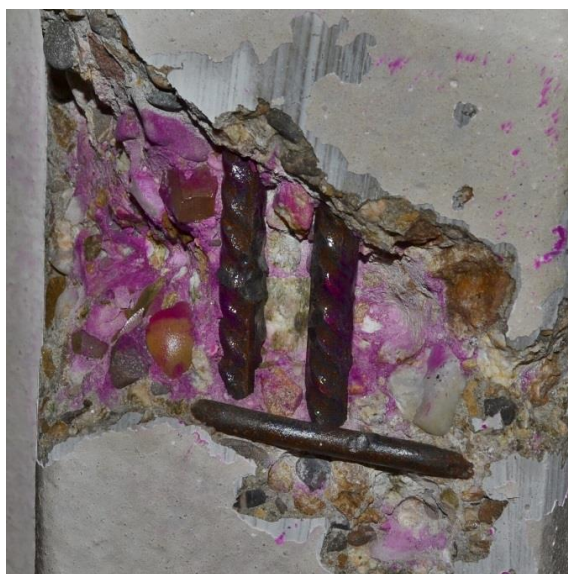
Příčná žebírka jsou vyztuženy dvojicí prutu  $\varnothing$  V8 mm (10 425) v hloubce přibližně 10 mm od spodního líce. Na prutech lze vidět povrchovou korozi, jak můžeme vidět na obrázku 4.23. Třmínky jsou  $\varnothing$  E5,5 mm (10 216) rozmístěny přibližně 150 mm od sebe. Krytí třmínku je od spodního líce pouze 2 mm. Malé krytí třmínku způsobilo také povrchovou korozi. Sekané sondy dále posloužily pro určení hloubky karbonatace. U příčných žebírek byla hloubka karbonatace určena na 10 – 15 mm od spodního líce a až 20 mm od spáry z boku.

*Obr. 4.23: Sekaná sonda příčného žebírka [40]*

Na obrázku 4.23 můžeme vidět, že v místech  $\text{pH} > 9,5$ , což jsou fialově zbarvená místa, je výztuž téměř bez koroze. V místech kde je  $\text{pH} < 9,5$ , což jsou místa nezabarvená, můžeme vidět, že výztuž koroduje. Jedná se však pouze o povrchovou korozi.

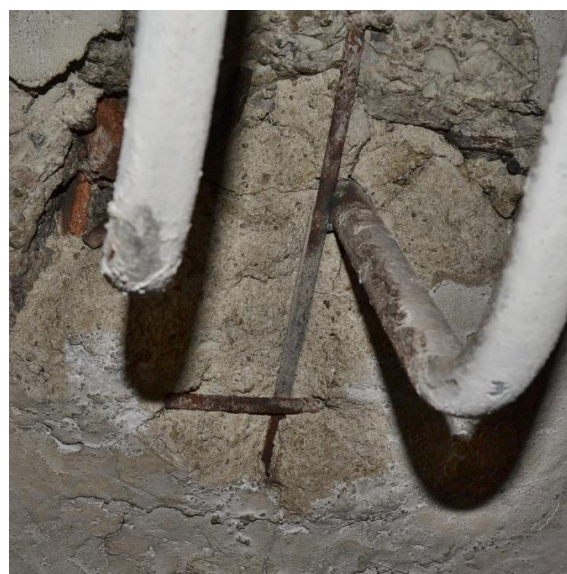
*Obr. 4.24: Obnažená část desky v místě prostupu [43]*

Vyztužení desky bylo možné zjistit z obnažených částí u prostupů, jak můžeme vidět na obrázku 4.24, a tak nebylo potřeba provádět žádnou sekanou sondu. U desky bylo zjištěno, že je vyztužena pruty  $\varnothing$  E8 mm (10 216). Pruty jsou v obou směrech ve vzdálenostech přibližně 120 mm od sebe.

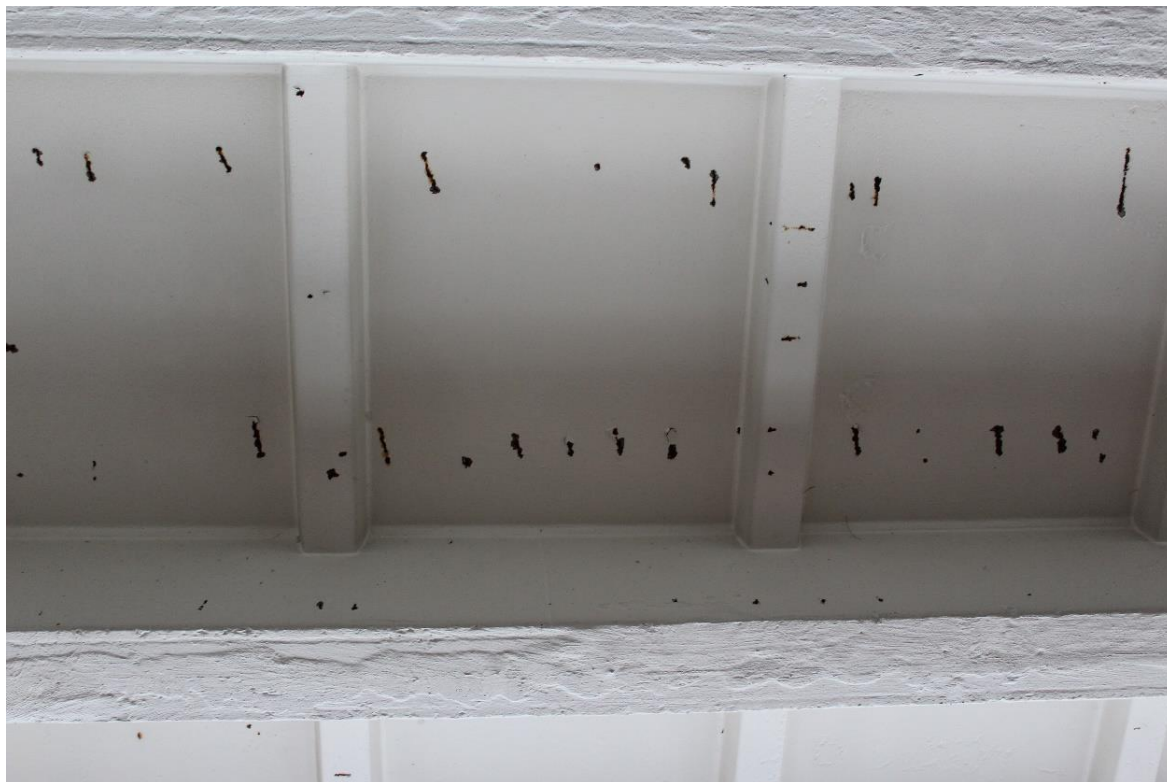
Krytí výztuže v desce je od spodního líce poměrně malé a to pouze 5 mm. Malé krytí výztuže v desce bylo možné zjistit také pouhým pohledem. Na obrázku 4.25 můžeme vidět prorýsovanou korozi výztuže na spodním líci desky.

*Obr. 4.25: Prorýsovaná koroze výztuže na spodním líci desky [43]*

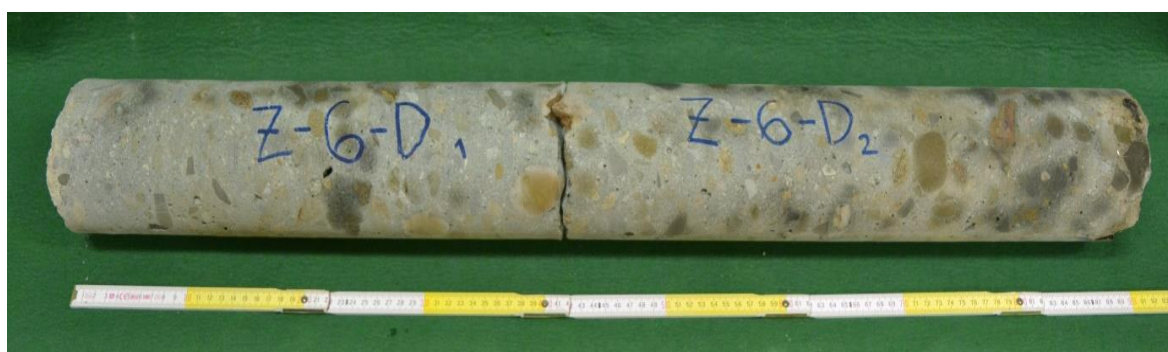
*Obr. 5.1: Sonda Z-6-D; Délka: 900 mm; Průměr: 104 mm; Pórovitost: mírně pórovitý  
Kamenivo: těžené 0-32 (40 mm); Tmel: barva šedá, hladký povrch [43]*

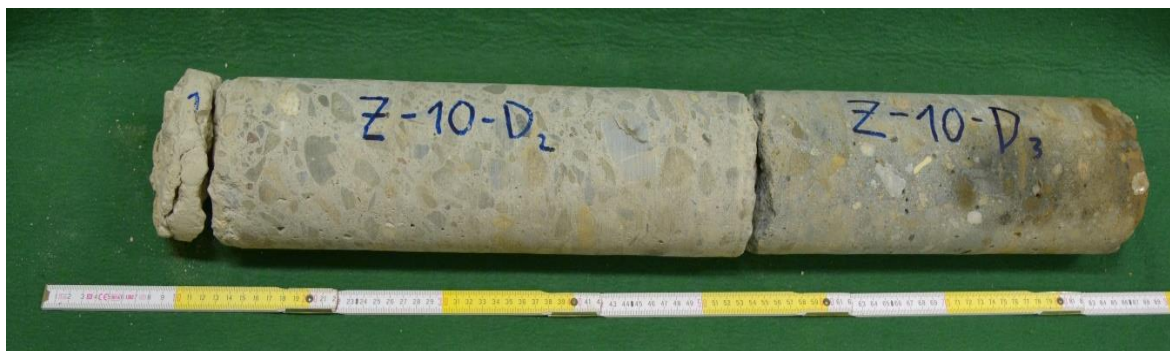
Obr. 5.2: Sonda Z-10-D; Délka: 860mm; Průměr: 103mm; Pórovitost: mírně pórovitý  
Kamenivo: těžené 8-32 (43 mm); Tmel: barva šedá, hladký povrch [43]

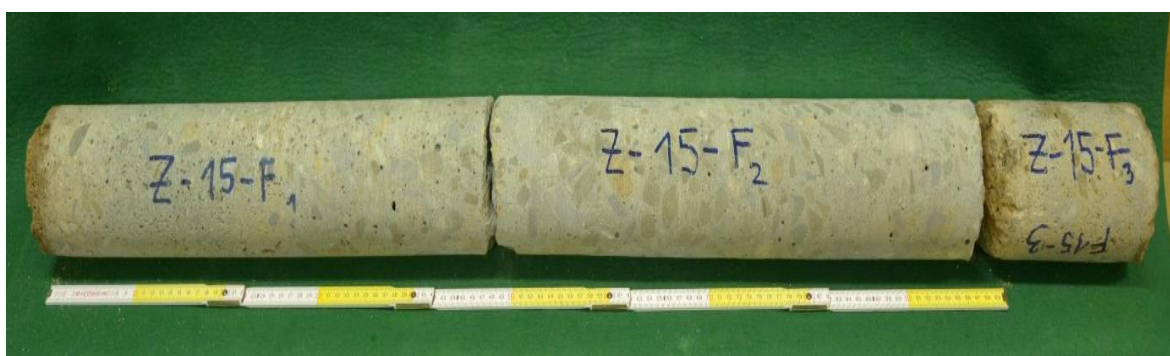
Obr. 5.3: Sonda Z-15-F; Délka: 970mm; Průměr: 103mm; Pórovitost: hodně pórovitý  
Kamenivo: těžené 0-63 (73 mm); Tmel: barva béžová, drsný povrch [43]

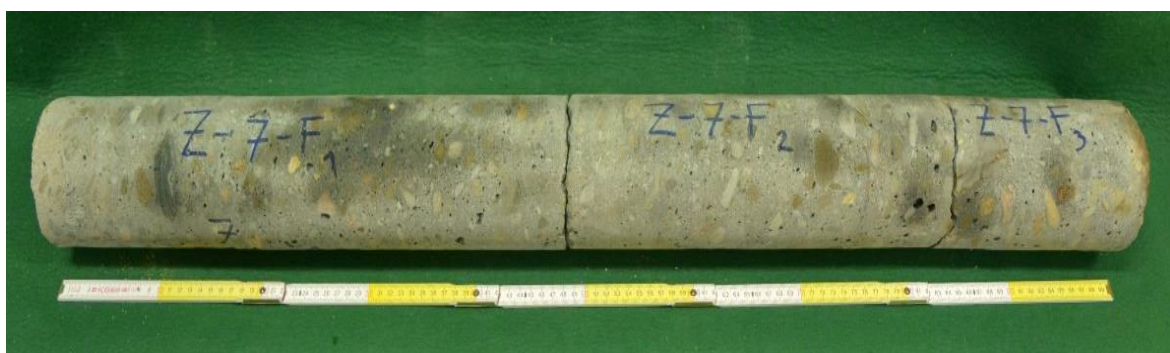
Obr. 5.4: Sonda Z-7-F; Délka: 1030mm; Průměr: 104mm; Pórovitost: hodně pórovitý  
Kamenivo: těžené 0-32 (47 mm); Tmel: barva šedá, hladký povrch [43]

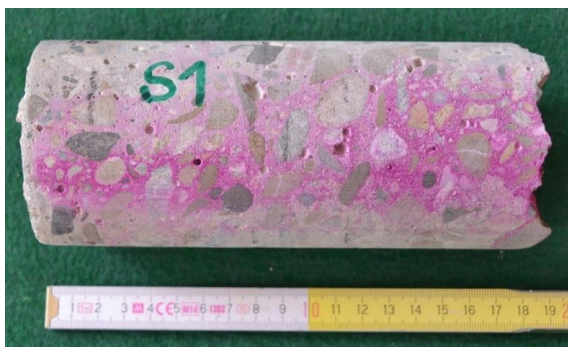
Obr. 5.5: Sonda S-1

*Délka: 175 mm*

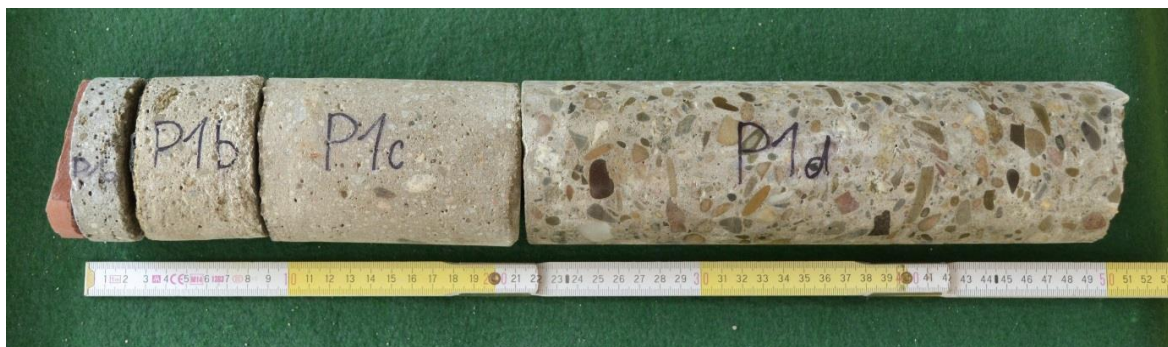
Obr. 5.9: Sonda P-1; Délka: 490 mm; Průměr: 75 mm; Pórovitost: mírně pórovitý  
Kamenivo: těžené 0-16 (20 mm); Tmel: barva šedá, hladký povrch [43]
