**DIAGNOSTIKA A HODNOCENÍ PREFABRIKOVANÉ  
ŽELEZOBETONOVÉ KONSTRUKCE**

DIAGNOSTICS AND ASSESSMENT OF PREFABRICATED REINFORCED CONCRETE  
STRUCTURES

**DIPLOMOVÁ PRÁCE**

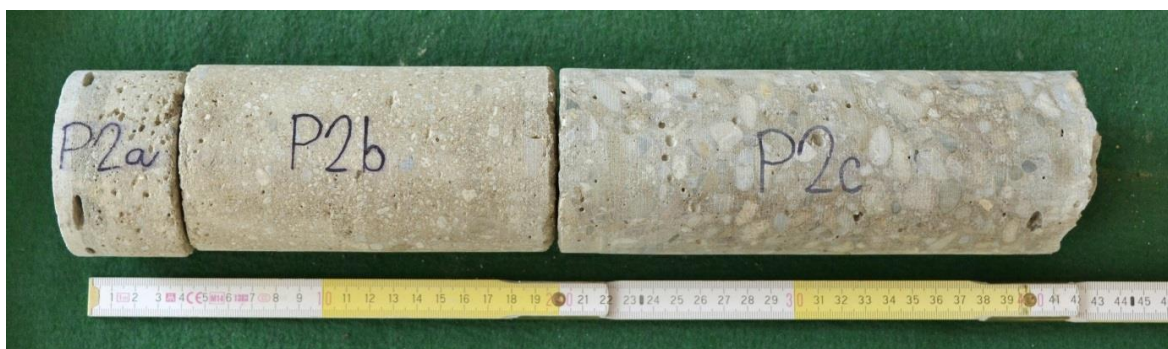
Obr. 5.10: Sonda P-2; Délka: 415 mm; Průměr: 75 mm; Pórovitost: mírně pórovitý  
Kamenivo: těžené 0-16 (20 mm); Tmel: barva šedá, hladký povrch [43]

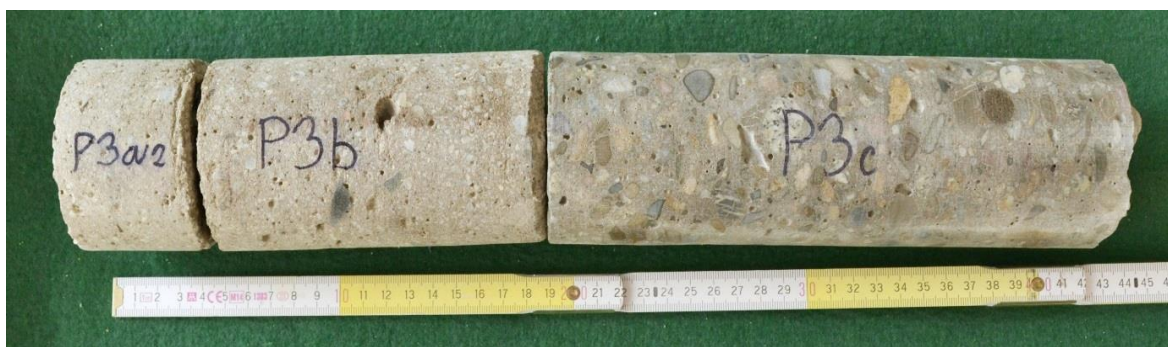
Obr. 5.11: Sonda P-3; Délka: 420 mm; Průměr: 75 mm; Pórovitost: mírně pórovitý  
Kamenivo: těžené 0-16 (20 mm); Tmel: barva šedá, hladký povrch [43]

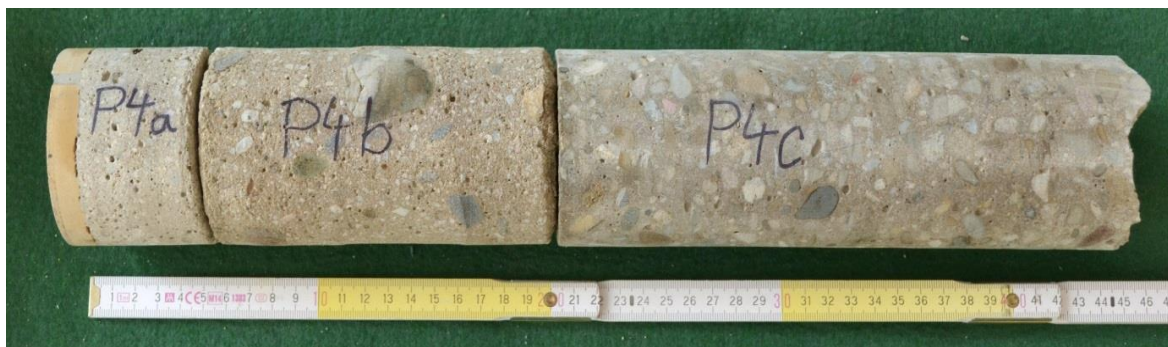
Obr. 5.12: Sonda P-4; Délka: 440 mm; Průměr: 75 mm; Pórovitost: mírně pórovitý  
Kamenivo: těžené 0-16 (20 mm); Tmel: barva šedá, hladký povrch [43]

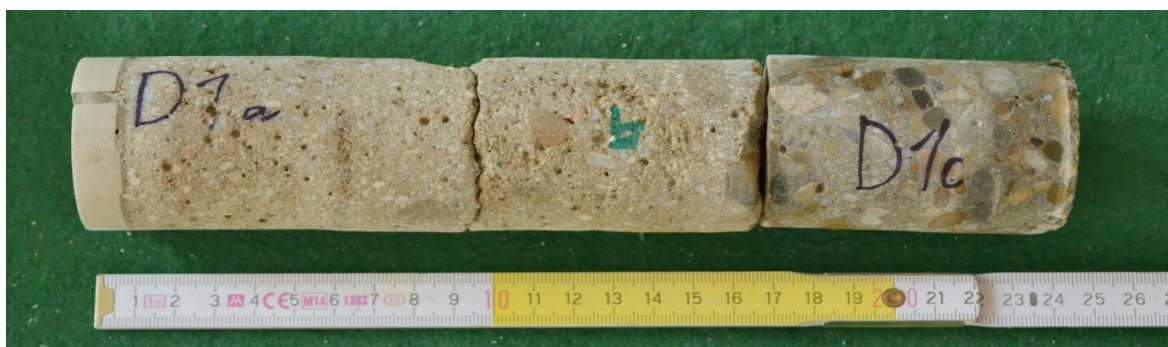
Obr. 5.13: Sonda D-1; Délka: 240 mm; Průměr: 50 mm; Pórovitost: mírně pórovitý  
Kamenivo: těžené 0-16 (20 mm); Tmel: barva šedá, hladký povrch [43]

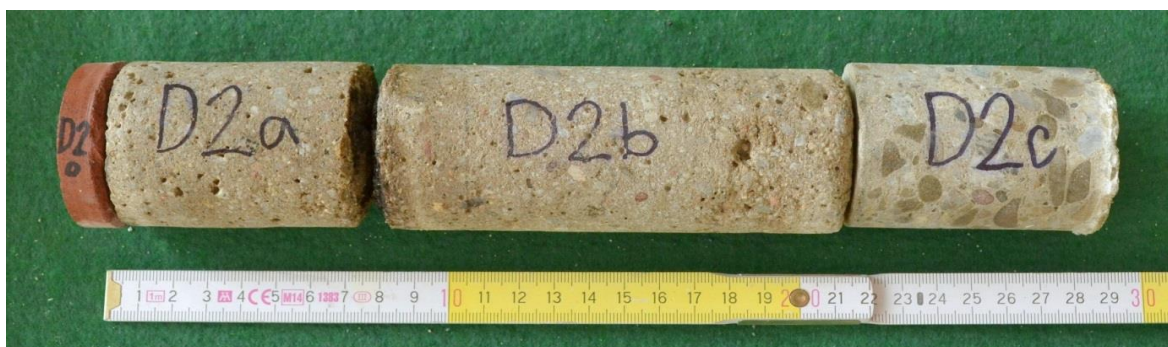
Obr. 5.14: Sonda D-2; Délka: 275 mm; Průměr: 50 mm; Pórovitost: mírně pórovitý  
Kamenivo: těžené 0-16 (20 mm); Tmel: barva šedá, hladký povrch [43]

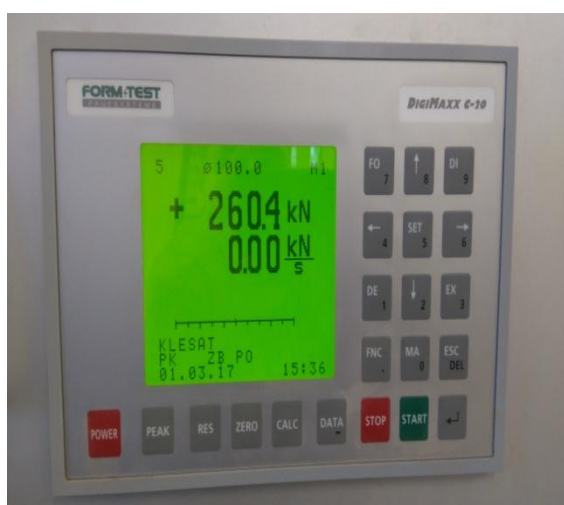
Všechny vzorky byly poté odzkoušeny v lisu. Vždy se při dosažení nejvyššího zatížení a při porušení vzorku zaznamenala nejvyšší síla, které vzorek odolal. Na většině vzorků vznikl ideální tvar porušení. Z rozměrů vzorků a nejvyšší síly byla stanovena pevnost betonu v tlaku. Rozměry vzorků nebyly normové, a proto se do výpočtu pevnosti museli vmísit součinitelé pro úpravu rozměrů vzorků.

Obr. 5.15: Nejvyšší síla stanovena na vzorku 10D-7 [43]

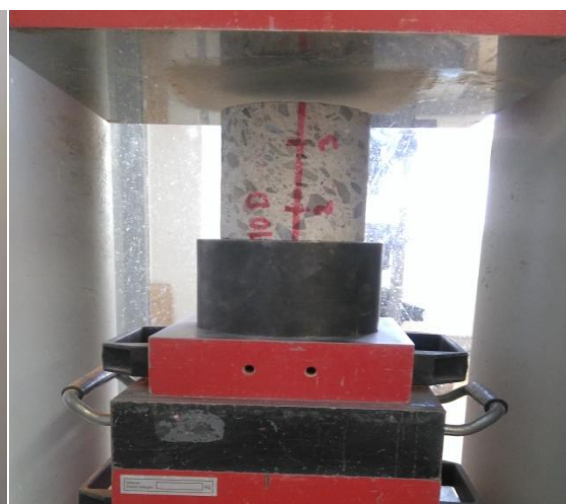
Obr. 5.16: Zatěžovací zkouška provedena na vzorku 10D-3 [43]

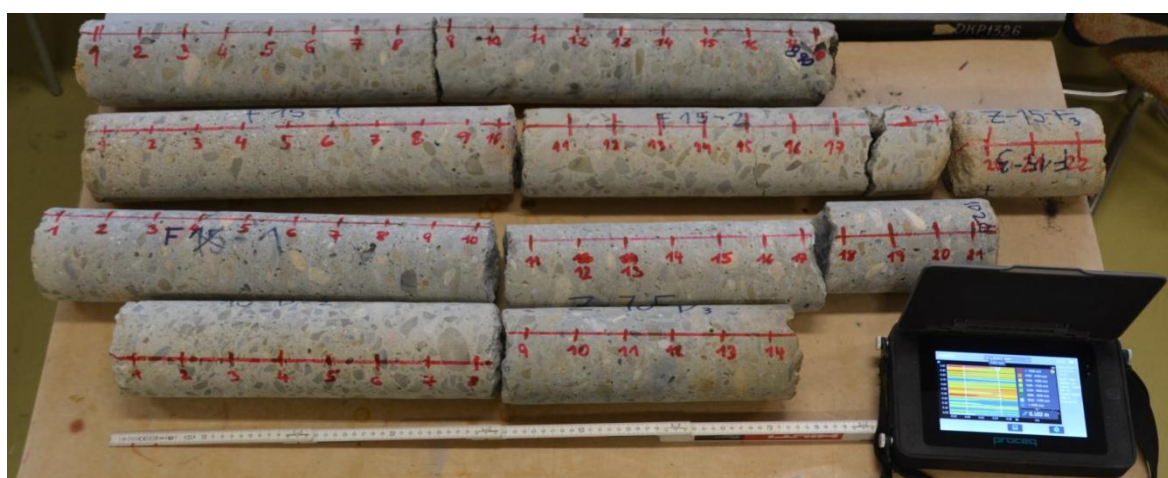
Obr. 5.17: Síť bodů na jednotlivých sondách ze základů pro určení jakosti betonu přístrojem Pundit PL-200 [40]

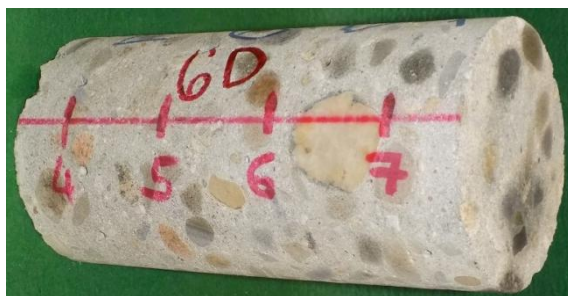
Obr. 5.19: Vzorek 6D-6

*Délka: 209,15 mm  
Průměr: 103,66mm  
Kamenivo: těžené 0-32 (36 mm)  
Tmel: barva šedá, drsný povrch  
Pórovitost: mírně pórovitý  
[43]*

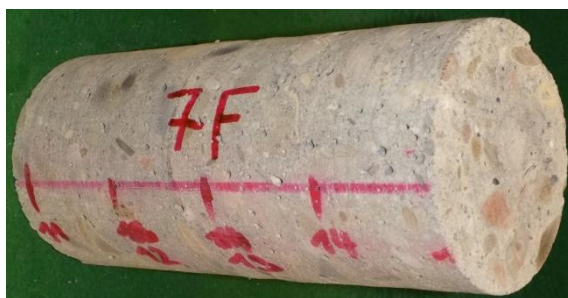
Obr. 5.21: Vzorek 7F-13

*Délka: 209,14 mm*

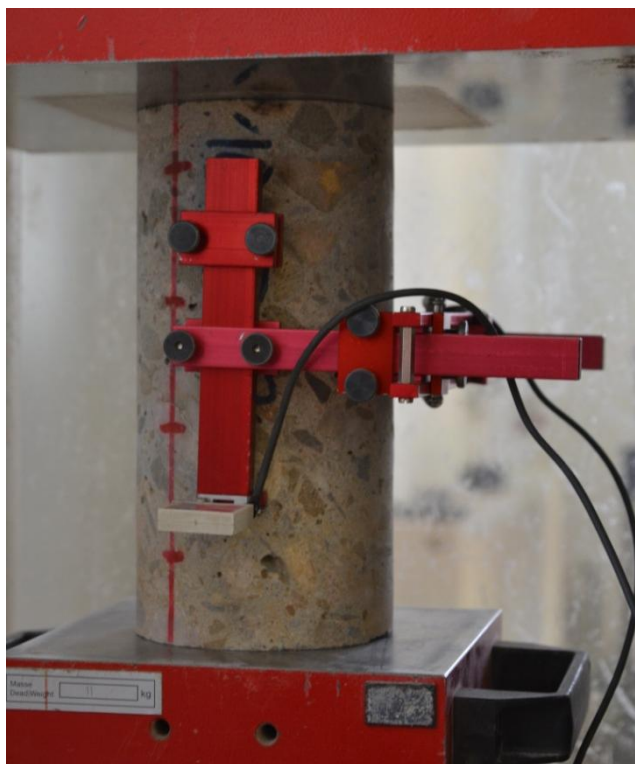
Obr. 5.23: Osazení měřicího zařízení na vzorku 10D-12 [40]

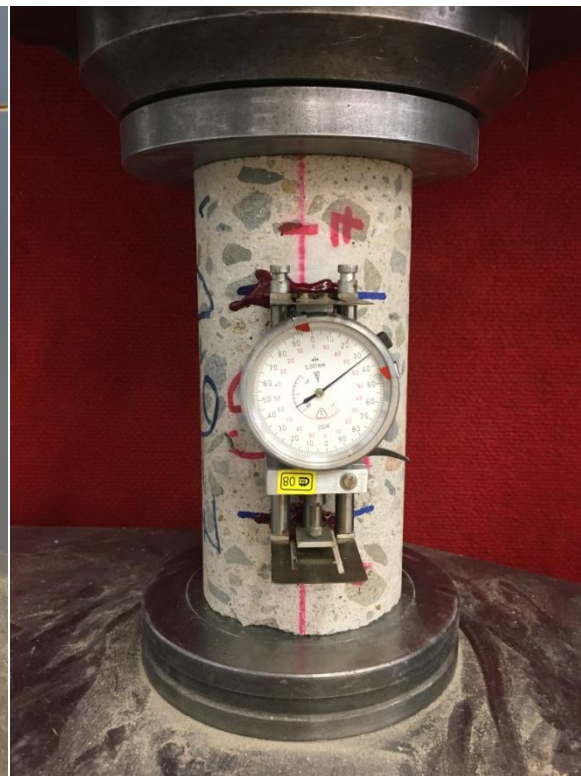
*Obr. 5.25: Vzorek 6D-6 upnutý v lisu [43]*

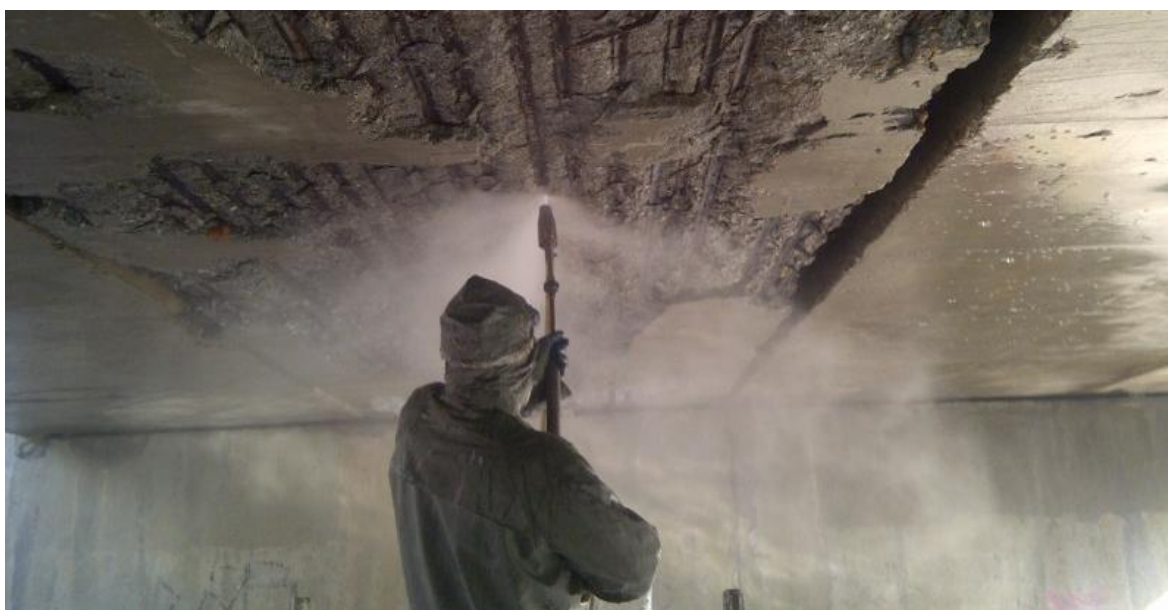
*Obr. 6.5: Ukázka způsobu tryskání vodním paprskem [30]*
