## RENOVACE HISTORICKÉHO AUTOMOBILU PRAGA

RENOVATION OF HISTORIC VEHICLE PRAGA

BAKALÁŘSKÁ PRÁCE  
BACHELOR'S THESIS

Kompletní renovace dochované podvozkové skupiny a výroba karoserie dle dochovaných výkresů automobilu Praga Mignon r.v. 1916, 5. série, výrobní číslo 1212.

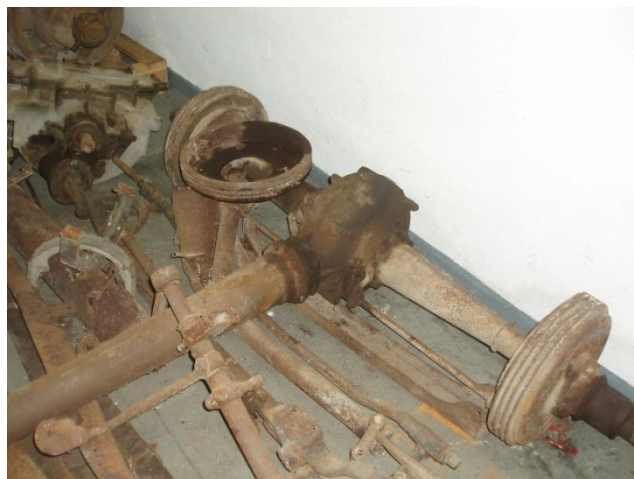
Z automobilu se dochovala podvozková skupina v kompletnosti přibližně 90 %. Jedná se o podélné nosníky šasi a jeden příčník (zadní), nápravy včetně kol s náboji, obručemi a brzdami, řízení s volantem, odpružení, kompletní motor s převodovou skříní, kardanem a kardanovou brzdou, chladič, alternátor, sedadla, polovina předního okna, hrdlo nádrže, svody s kompletním výfukovým potrubím, tlakoměr, palivoměr.

*Obr. 3 Nálezový stav jednotlivých částí automobilu*

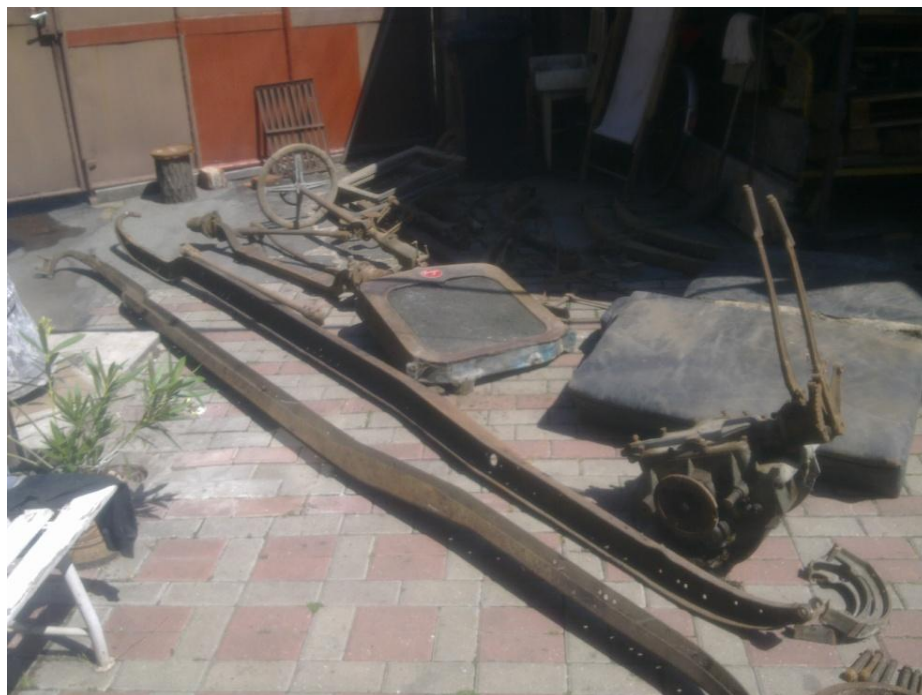
*Obr. 4 Nálezový stav jednotlivých částí automobilu*

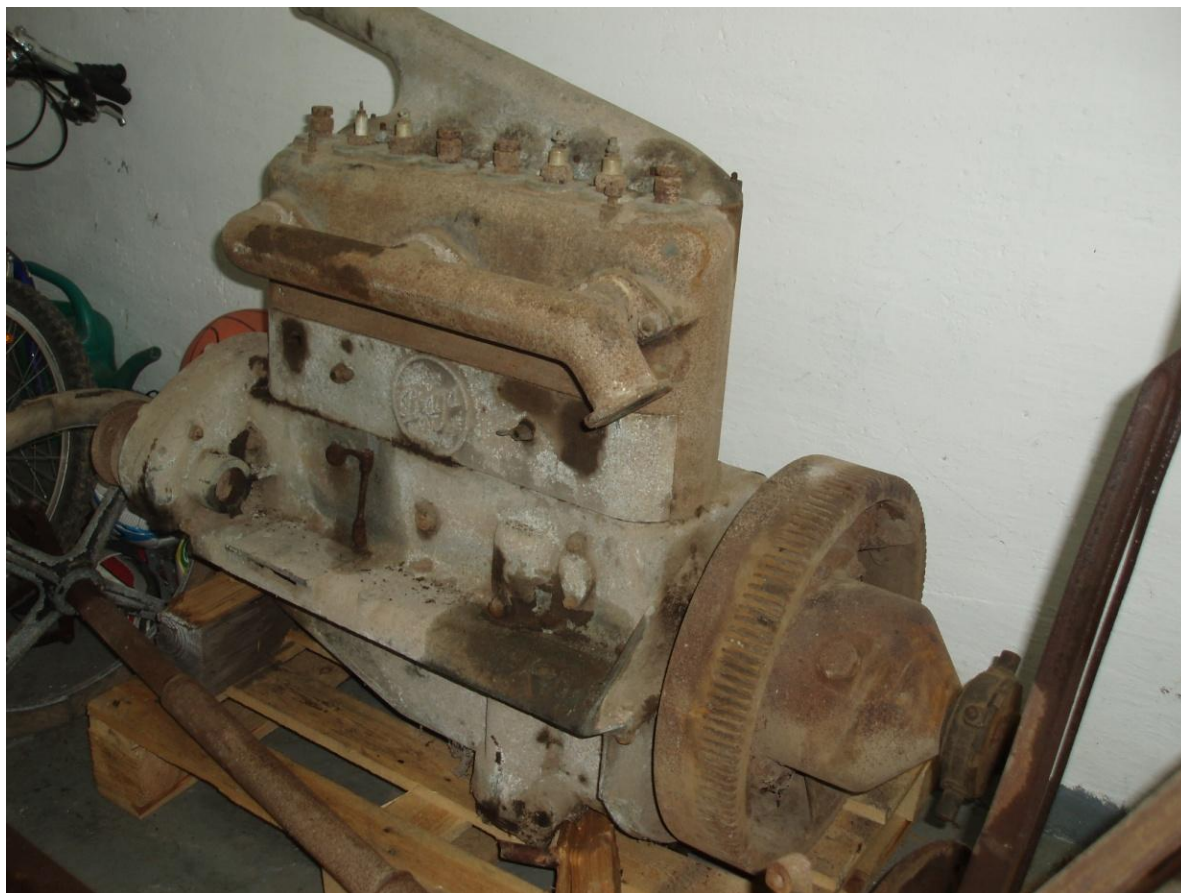
Čtyřválcový motor, kde blok i hlava tvoří jeden nerozebíratelný kus (motor nemá hlavu), s jedním sacím a jedním výfukovým ventilem na válec a rozvodem ventilů typu SV se dochoval kompletní. Motor byl nejdříve kompletně rozebrán. Poté byly zkontrolovány všechny jeho díly, zda nejsou vidět trhliny, praskliny a jejich opotřebení.

*Obr. 6 Nálezový stav motoru*

nové pístní čepy. Je nutné opravit ojnice, jejich vložky z kompozice se musí přizpůsobit pro nové pístní čepy. Kompozice je kluzný materiál, který se odlévá přímo do ojničních ok, v dnešní době odstředivým rozstřikováním tekutého kovu na jejich stěny. Takto vzniklé vložky plní funkci dnešního třecího ložiska vkládaného do ok. Dříve se doprostřed ojničního oka vložilo jádro a kov se nalil ručně do mezery mezi stěny ojnice a jádra. Stejně tak se vylévají lágry motoru. Následně se oka pro ojniční i klikové čepy vystružují na přesné rozměry. Každá ojnice má své místo, protože každý klikový čep se lapuje zvlášť a má jiný rozměr. Ojniční čepy jsou vyrobeny nově a mají stejné rozměry. Ojnice jsou zajímavostí tohoto motoru, jsou kované, stoprocentně obrobené s kulatou stopkou a středem vrtané pro odlehčení a tím snížení setrvačných sil, stejně jako u leteckých motorů. Blok se dále musel očistit, opískovat a natřít základovou barvou. Zkontrolovaly se všechny jeho dosedací plochy, které se srovnaly přebroušením.

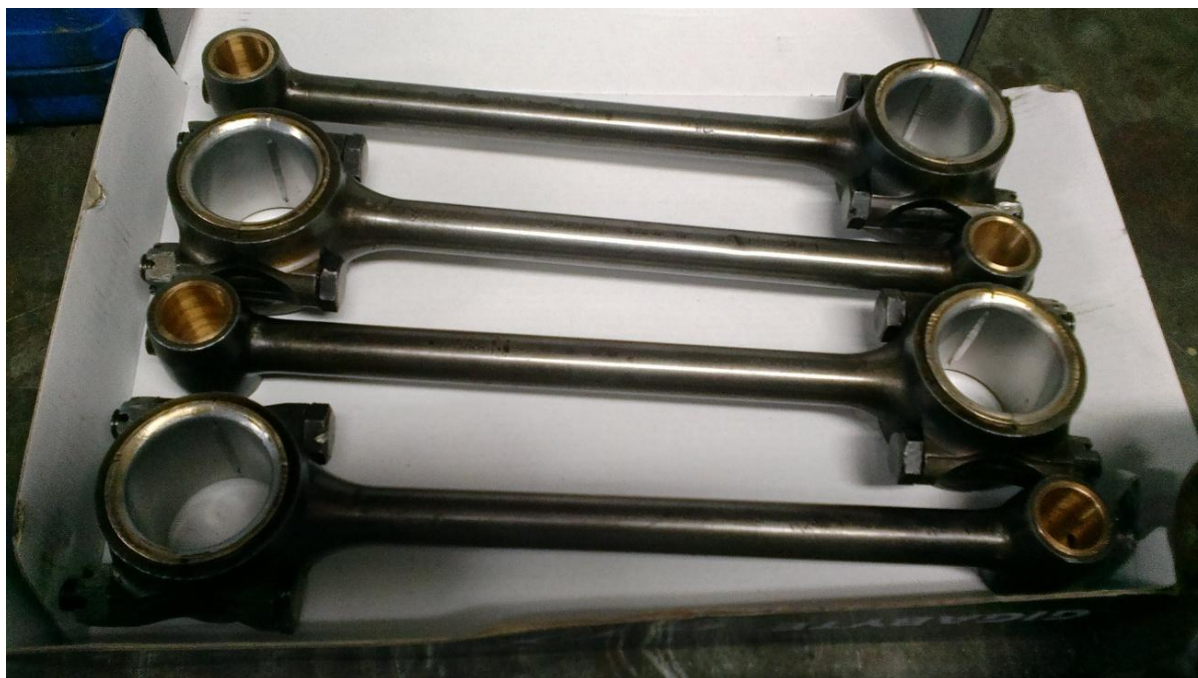
*Obr. 7 Zrenovované ojnice s nově vylitými vložkami*

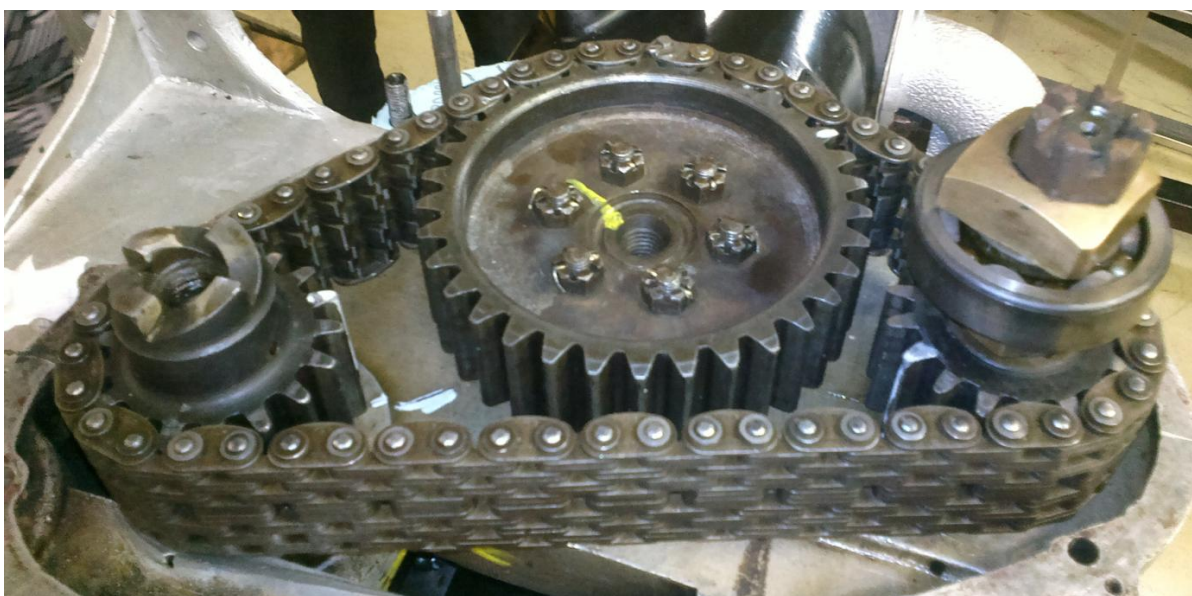
Rozvodová kola byla v naprostém pořádku, pravděpodobně byla v minulosti již vyměněna. Ve velmi špatném stavu byl rozvodový řetěz vyrobený anglickou firmou Renold. Rozvodový řetěz je 70 cm dlouhý a na této délce měl 1,5 cm vůli. Jelikož se dnes již nevyrábí a automobil nemá napínák rozvodového řetězu, byl celý nově přečepován. Rozvodový řetěz je mazán oddechem, tzn. nemá přímé mazání, ale je mazán pouze olejovou mlhou z rozstříkovaného oleje v karteru. Rozvodová kola jsou tři, jedno je na klikovém hřídeli, druhé na vačkovém hřídeli, třetí pohání magnetku. Magnetka je předchůdce bateriového zapalování.

*Obr. 9 Rozvodový řetěz a rozvodová kola*

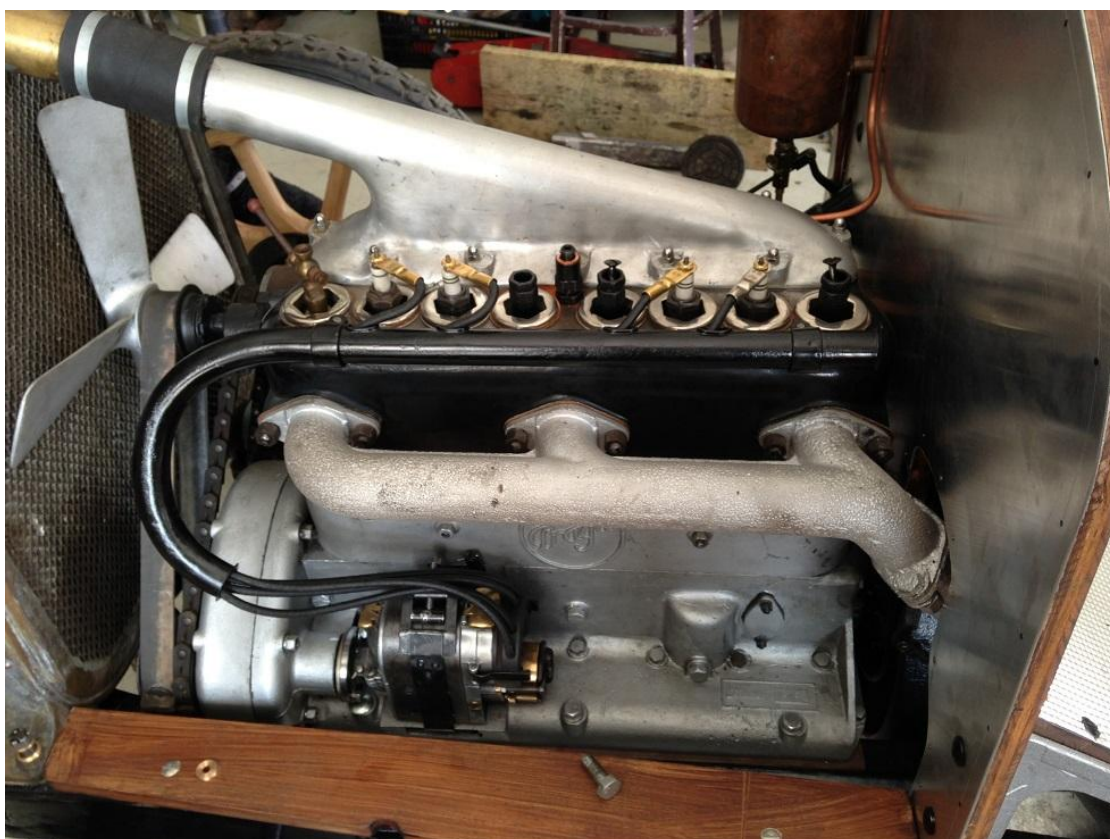
*Obr. 10 Motor s magnetkou po renovaci*

Po sesazení motoru bylo nutné provést úhlování ojníc. Je důležité, aby byla ojnice přesně ve středu pístu, díky tomu se docílí rovnoměrného rozložení sil, aby se válce motoru opotřebovávaly symetricky.

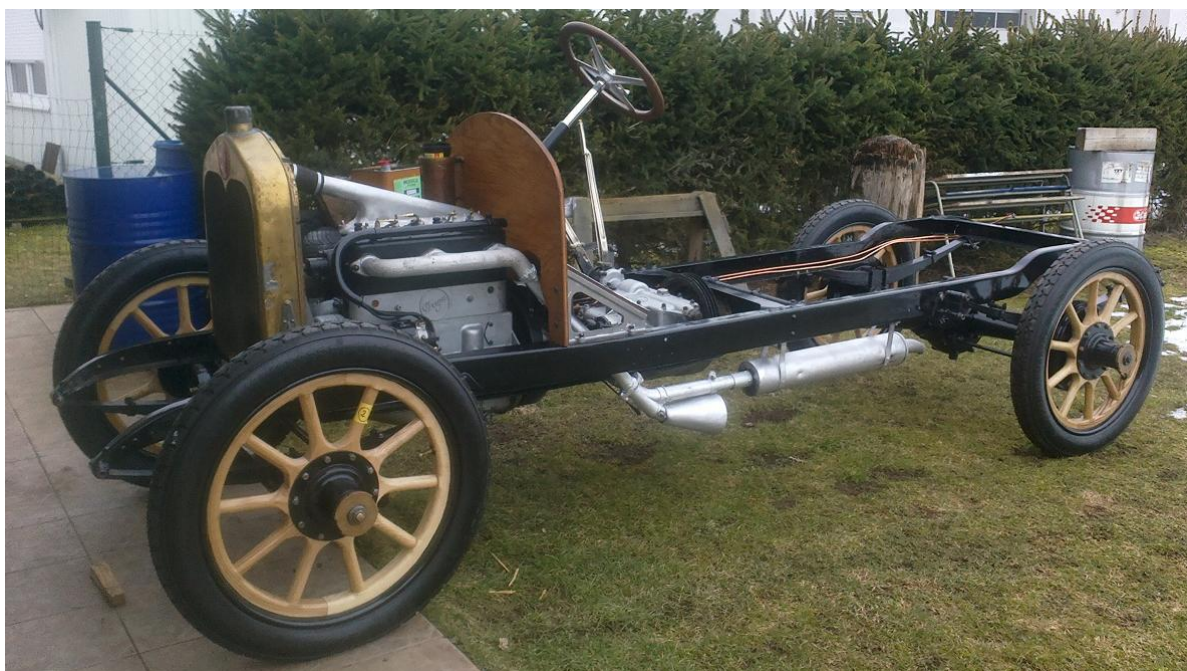
*Obr. 17 Podvozek po renovaci*

Pedály vozu a jejich převodová táhla byly ve výborné kondici. Ostatní mechanické převody podvozku byly rovněž ve velmi dobrém stavu. Po jejich opískování a natření mohly být namontovány na podvozek.

Dříve se všechny čepy automobilu mazaly tukem, proto je na automobilu použito velké množství mosazných maznic. Dochovala se pouze jedna tato originální maznice, všechny chybějící byly vyrobeny podle ní.

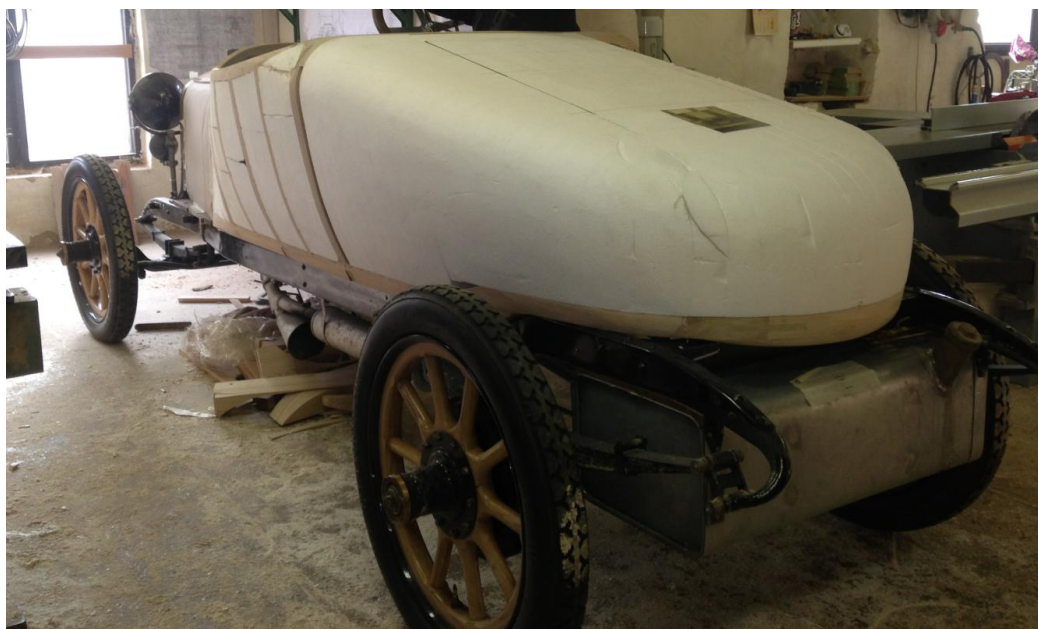
*Obr. 19 Podvozek automobilu s polystyrenovým modelem karoserie*

Nejdříve je nutné vyrobit výdřevu, tj. dřevěná konstrukce karoserie, která udává výsledný tvar a pevnost karoserie. Nejprve se vyrobil polystyrenový model, do kterého se pak zapouštěla jednotlivá žebra výdřevy. Výdřeva byla ošetřena nátěrem olejnaté barvy. Při prvním nátěru se použila barva ve zředěném stavu, aby se co nejvíce vpila do dřeva, druhý nátěr byl proveden hustou barvou.

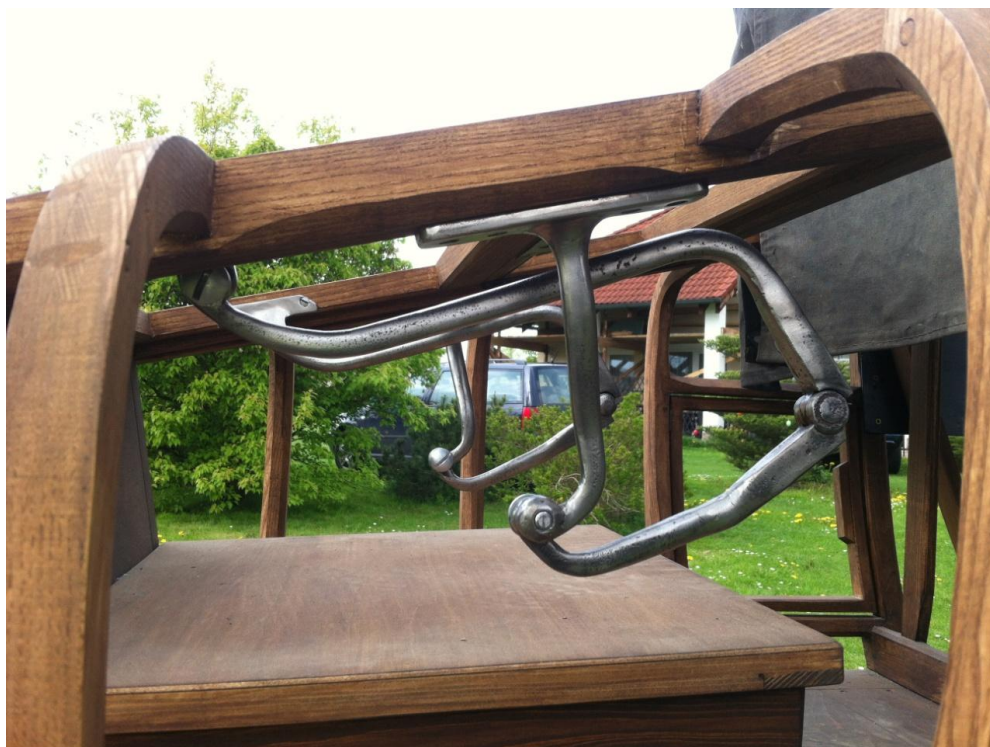
*Obr. 20 Mechanismus pro otevírání zavazadlového prostoru*

Dále bylo nutné na žebra výdřevy dodělat kovové výztuhy pro upevnění skládací plátěné střechy, vyrobit panty ke dveřím, mechanismus pro otevírání zavazadlového prostoru, nebo také nouzového třetího sedadla vozu. Mechanismus je složen z odlitků, proto bylo nutné nejprve vytvořit modely jednotlivých částí, následně je odlít do pískových forem, nakonec obrobřit funkční části a dodělat povrchovou úpravu.
