## PORUCHY ZÁVĚRŮ - MOSTNÍCH PROGNÓZA JEJICH ŽIVOTNOSTI

DEFECTS OF THE BRIDGE EXPANSION JOINTS - DURABILITY AND EXPECTED LIFETIME

DIPLOMOVÁ PRÁCE  
MASTER'S THESIS

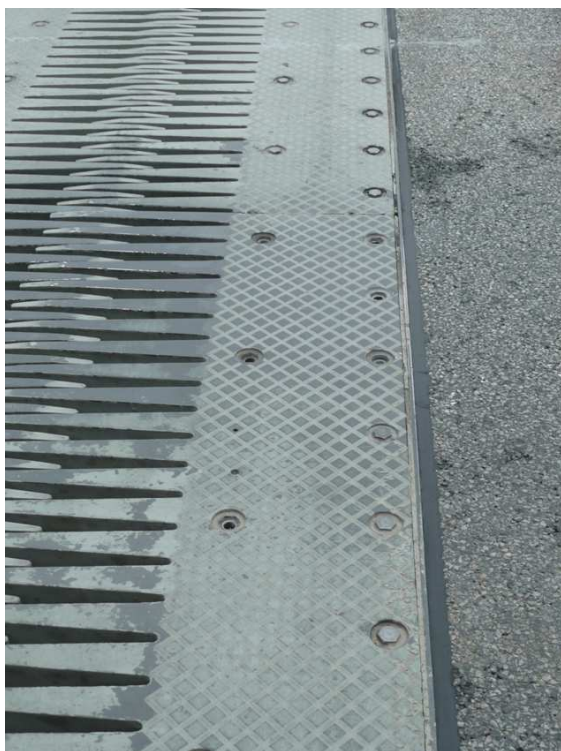
V obou případech se jedná o opakované selhávání upevňovacích šroubů (viz obrázek 16), které fixují pojížděnou hřebenovou ocelovou desku a jsou tudíž přímo namáhány dynamickými účinky od dopravy.

Pro určení příčiny poruch je nutné podotknout, že se poruchy vždy vyskytují v jízdních stopách pomalých jízdních pruhů.

**Obrázek 16 opakující se porucha- přetržené a vypadlé kotevní šrouby**

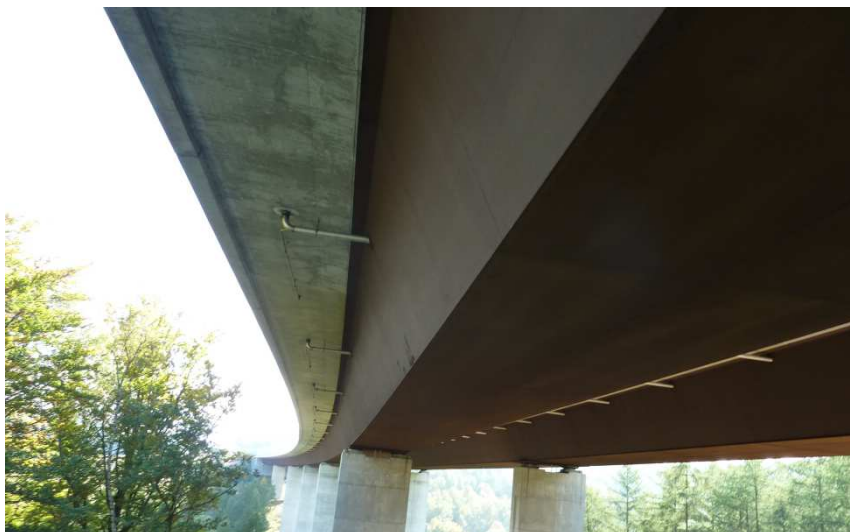
**Obrázek 18 Pohled na nosnou konstrukci hraničního mostu dálnice D8**

Spřažený ocelobetonový most

Rok uvedení MZ do provozu: 2006

Typové označení MZ: F450 - opěra č. 2 (drážďanská opěra)

F530 - opěra č. 1 (pražská opěra)

délka přemostění: 406,8 m

délka nosné konstrukce: 411,8 m

Volná šířka : 2x12,5 m

celková šířka: 30,7 m

výška nad terénem 56,37 m

stavební výška: 3,9845 m

| Obrázek 18 Pohled na nosnou konstrukci hraničního mostu dálnice D8..... | 23 |

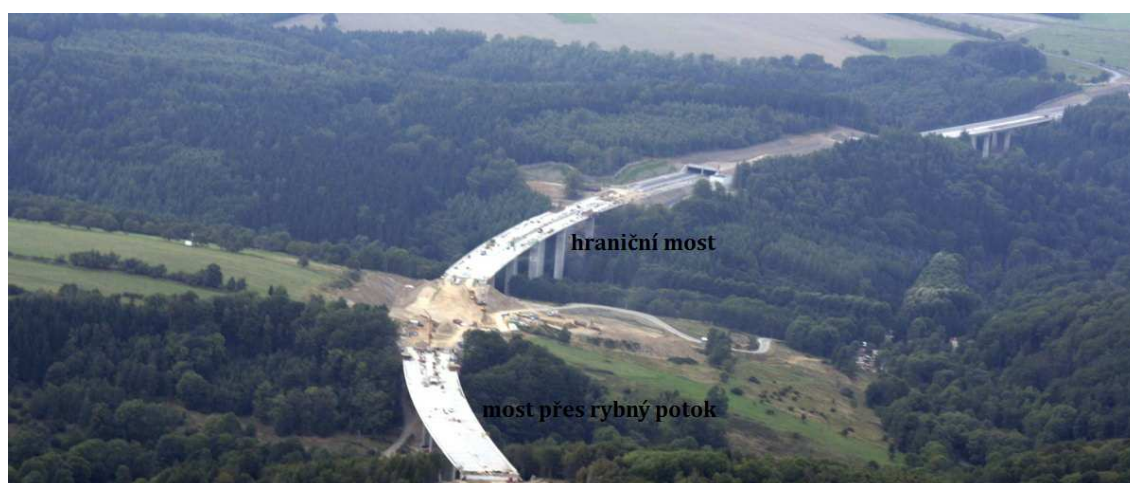
Obrázek 20 Letecký snímek obou přilehlých mostů ve výstavbě- ze dne 2.9.2006 [6]

Tento most leží v těsné blízkosti hraničního mostu. Na obrázku 19 je patrné umístění tohoto mostu. Letecký snímek, zachycující výstavbu mostu přes rybný potok a hraniční most je na obrázku 20.

| Obrázek 20 Letecký snímek obou přilehlých mostů ve výstavbě- ze dne 2.9.2006 [6] . | 24 |

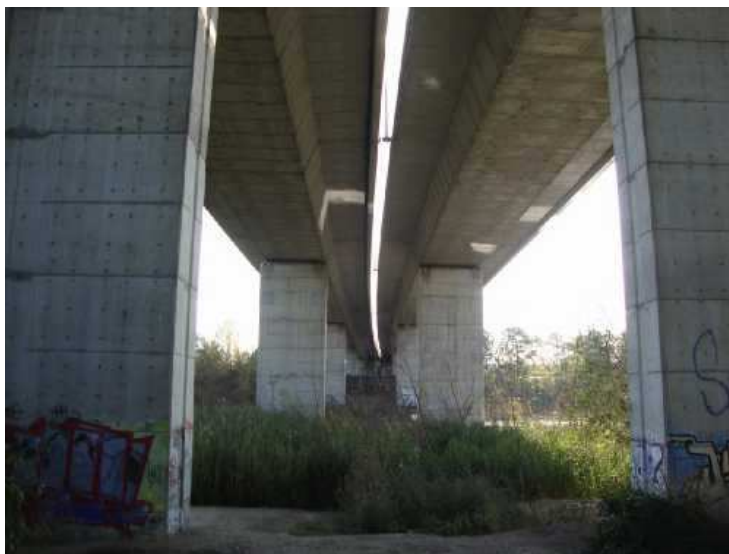
**Obrázek 22 Pohled na nosnou konstrukci mostů přes počernické rybníky**

| Obrázek 22 Pohled na nosnou konstrukci mostů přes počernické rybníky ..... | 26 |

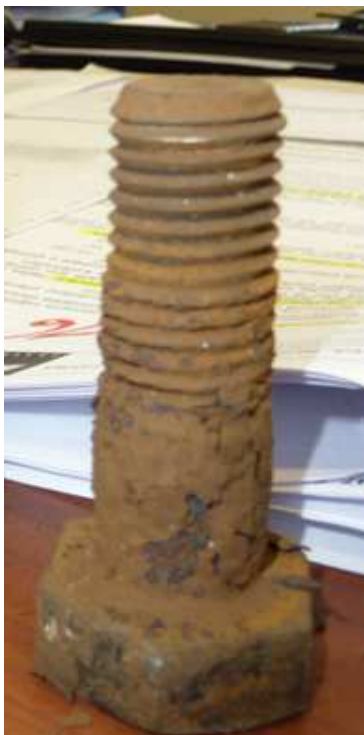
Použití fialové únavové křivky z obr. 45 je opodstatněné, jelikož demontované šrouby z konstrukce MZ vykazují vysoký stupeň korozního poškození- viz obr. 46.

**Obrázek 46 Zkorodovaný šroub demontovaný po 2 letech provozu na mostě R- 007**

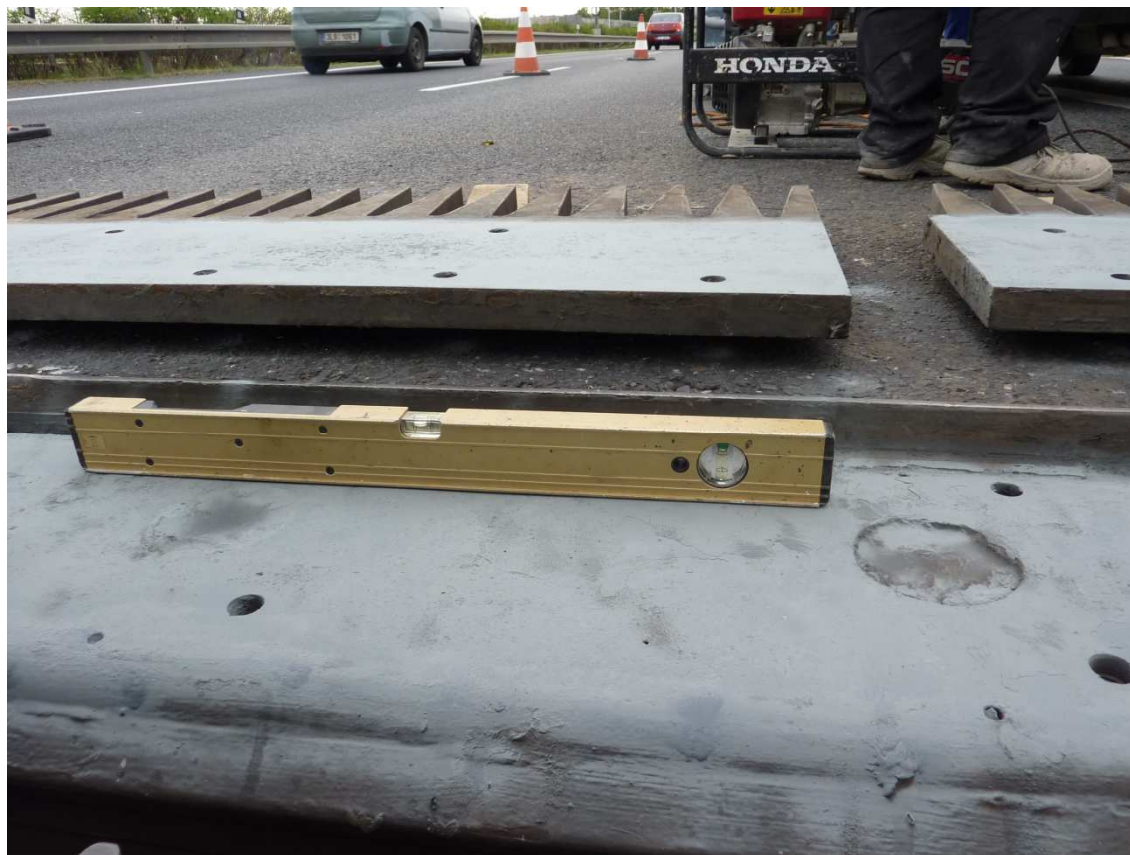
Tyto hodnoty předpětí mohou být přímo použity pro výpočet rozkmitů napětí pouze v případě, že je splněna podmínka rovinnosti obou spojovaných částí. Z dokumentace opravy je však zřejmé, že tato rovinnost splněna není.

**Obrázek 47 Pokus o demonstraci nerovného povrchu kotevní desky (výškové nerovnosti byly okem zřetelné a dosahovaly cca 3 mm)**

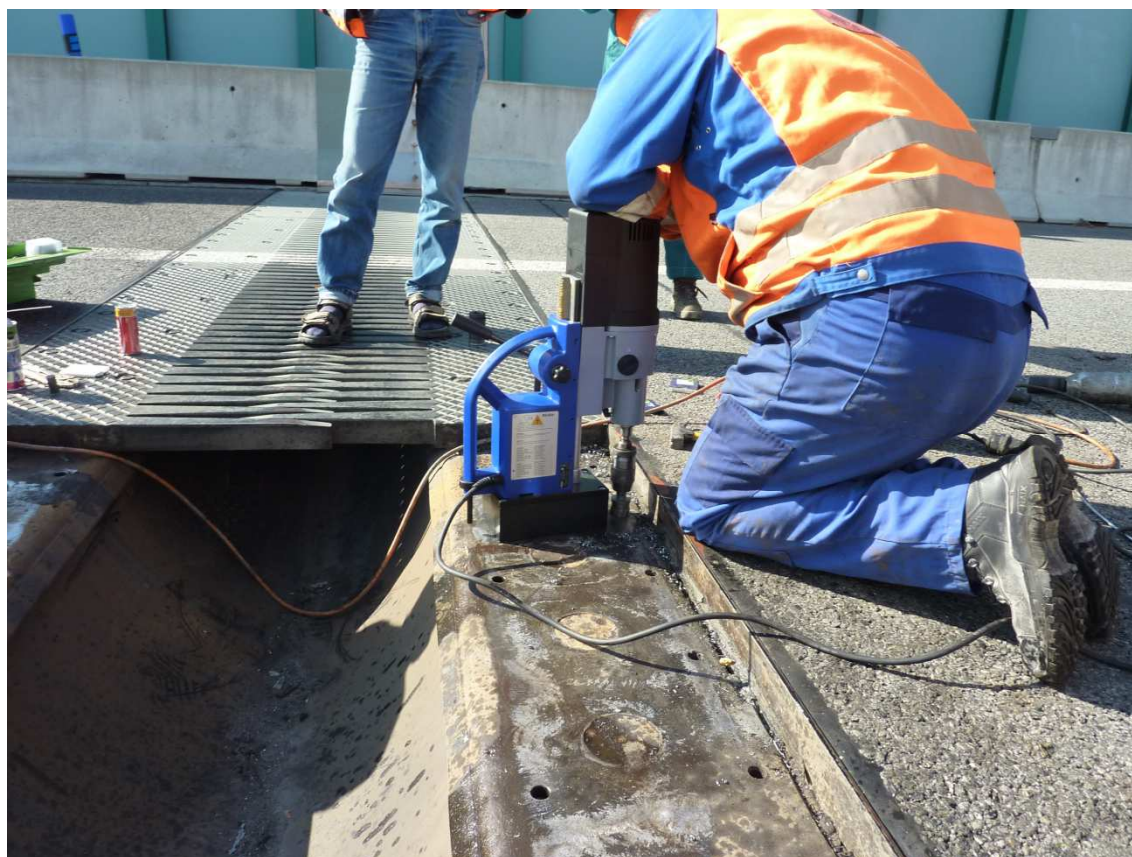
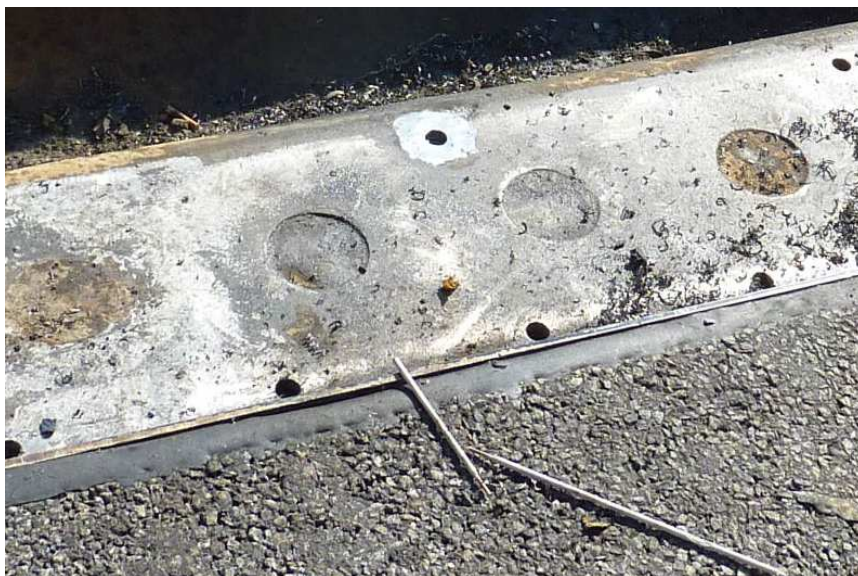
**Obrázek 48 Vystružení otvoru za účelem výměny pouzdra s maticí**

**Obrázek 49 Připravené nové pouzdro matice k navaření do kotevního bloku**

**Obrázek 50 Přibližné zalícování svaru pomocí broušení**

Výškové rozdíly se mohly během provozu a zejména během výměny zalomených šroubů měnit. Důvodem je způsob výměny zalomených šroubů. Tento postup lze popsat následovně:

- 1) Snesení hřebenové desky
- 2) Vystružení otvoru s pouzdrům pro matici šroubu- viz obr. 6.2
- 3) Navaření nového pouzdra- viz obr. 6.3
- 4) Zabroušení svarů- viz obr. 6.4

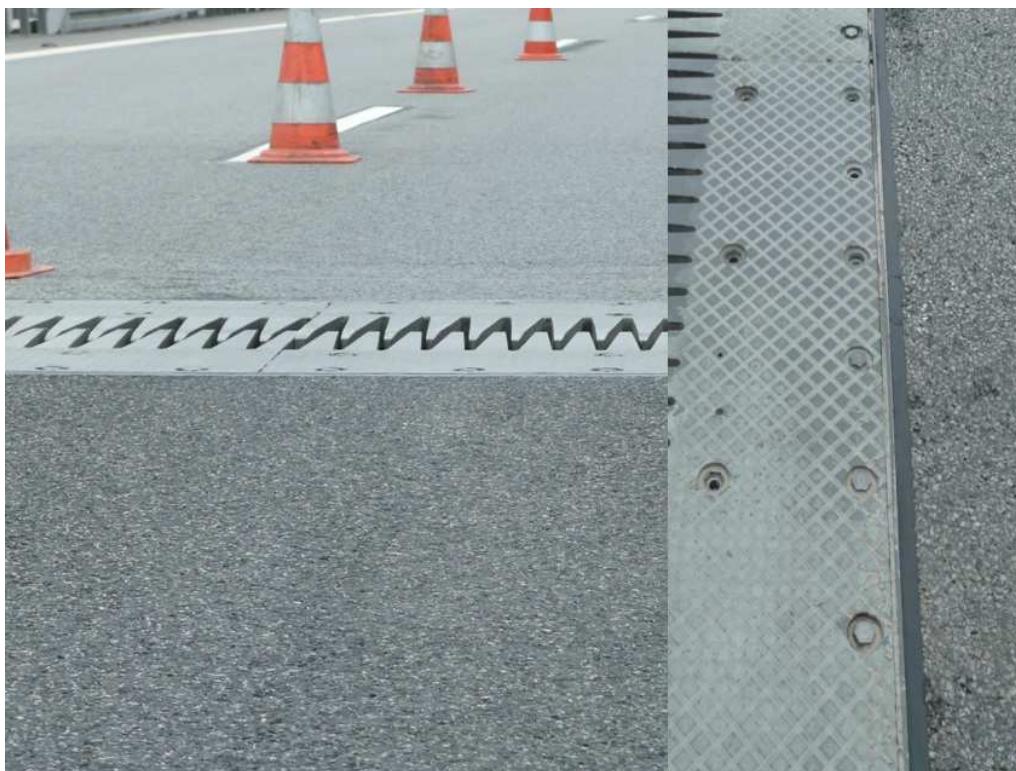
Přítomnost výškových nerovností podkladní desky je dobře vidět na obr. 51, který byl převzat z dokumentace o opravě MZ na hraničním mostě, drážďanská opěra (typ F450).

**Obrázek 51 Vypružení hřebenové desky díky selhání šesti kotevních šroubů [4]**
