**ZÁKONITOSTI, TYPOLOGIE A METODIKA ŘEŠENÍ DOPRAVNÍCH NEHOD NA  
KŘÍŽOVATKÁCH ŘÍZENÝCH SOUSTAVOU SVĚTELNÝCH SIGNÁLŮ**

**PATTERNS, TYPOLOGY AND METHODOLOGY OF DEALING WITH TRAFFIC  
ACCIDENTS AT INTERSECTIONS CONTROLLED BY A SYSTEM OF LIGHT  
SIGNALS**

**Vlastimil Rábek**

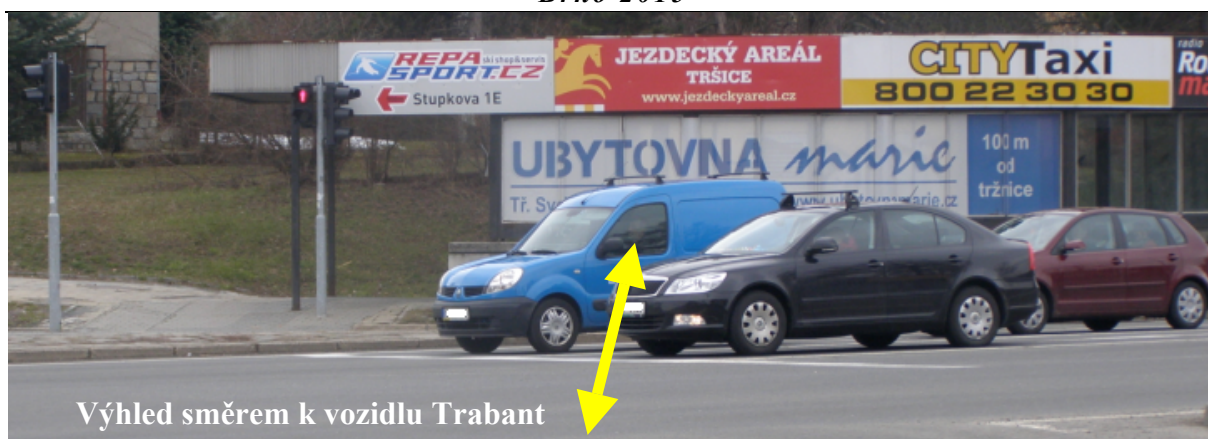
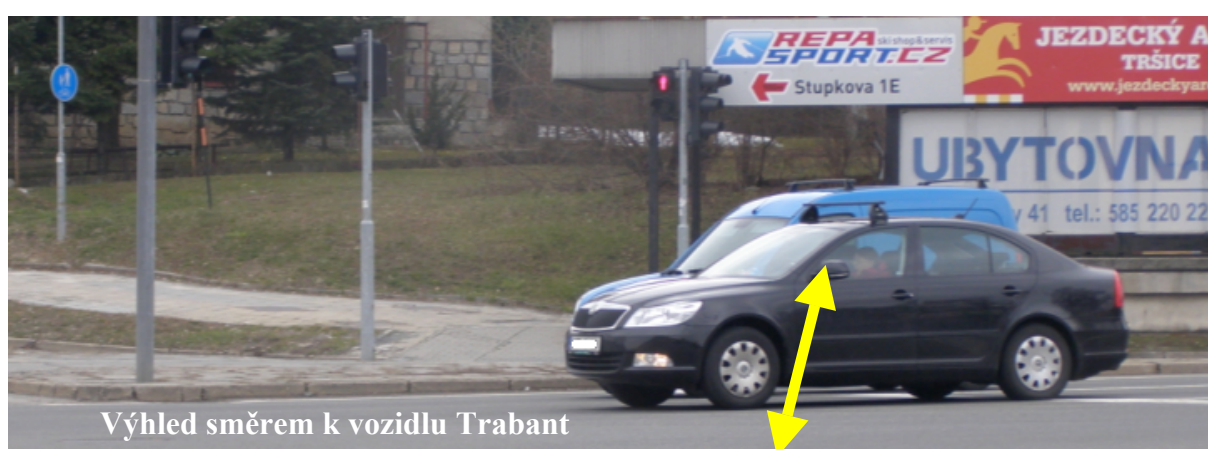
Obr. 2-3.: Praktická demonstrace dynamického zakrytí výhledu vlevo řidiči světlemodrého vozidla Renault Kangoo díky „svižnějšímu“ rozjezdu tmavého vozidla Š Octavia II

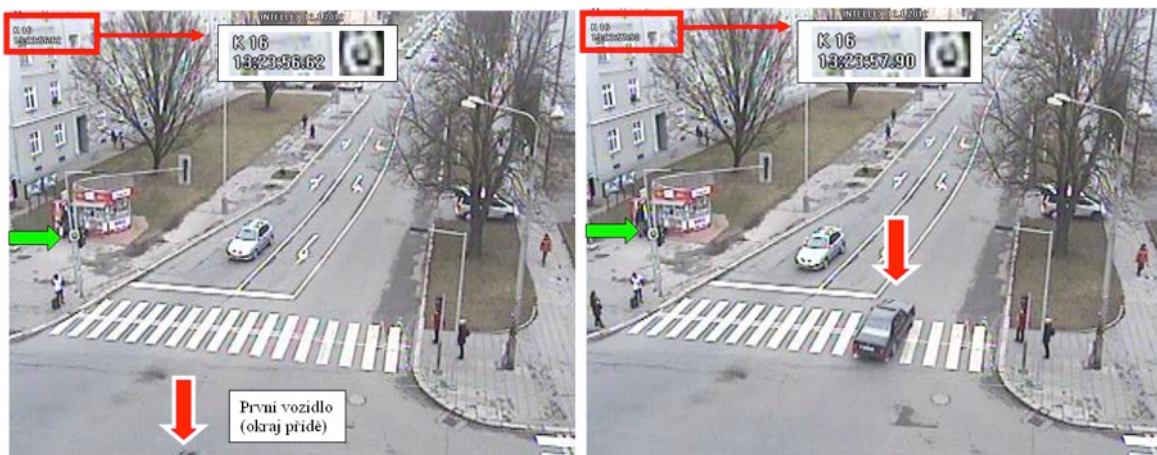
Obr. 2-5.: Kolize Š Forman – Š Fabia, videosekvence 1, 2

(1) **Stav pro čas 13:23:56.62** – rozsvěcuje se „Vyklizovací šipka KD“, přesně v tento okamžik je na dolním okraji videozáznamu vidět první z projíždějících vozidel pro směr jízdy Husova – Třída 17. listopadu (tedy směr jízdy jako Š Fabia, tedy VD).

**(2) Stav pro čas 13:23:57.90** – uvedené první z projíždějících vozidel pro směr jízdy Husova – Třída 17. listopadu dosahuje úrovně přechodu pro chodce na Třídě 17. listopadu.

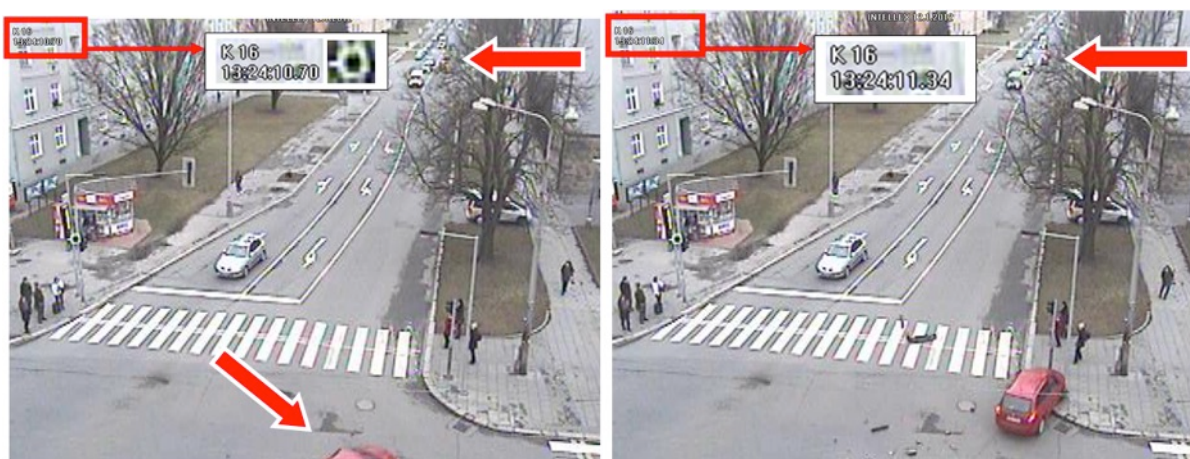
Obr. 2-7.: Kolize Š Forman – Š Fabia, videosekvence 5, 6

(5) Stav pro čas 13:24:10.70 – v jeho dolní části již vidět před vozidla Š Fabia, které směřuje po kolizi s vozidlem Š Forman k místu, kde vzápětí narazilo do dvou sloupů v okolí místa vyústění chodníku na přechod pro chodce. „Vyklizovací šipka KD“ zhasnula mezi časy 13:24:06.86 a 13:24:06.22, tedy předpokládáme, že ke zhasnutí vyklizovací šipky došlo v „průměrném“ čase 13:24:06.54. To tedy znamená, že vozidlo Š Fabia se tedy v dané poloze, tedy již za úrovní tramvajových kolejí, nachází cca 4,16 vteřiny po zhasnutí „Vyklizovací šipky KD“.

(6) Stav pro čas 13:24:11.34 – vozidlo Š Fabia právě naráží do dvou sloupů. Vozidlo Š Fabia narazilo do sloupu cca  $11,34 - 06,54 =$  cca 4,8 s po zhasnutí „Vyklizovací šipky KD“.

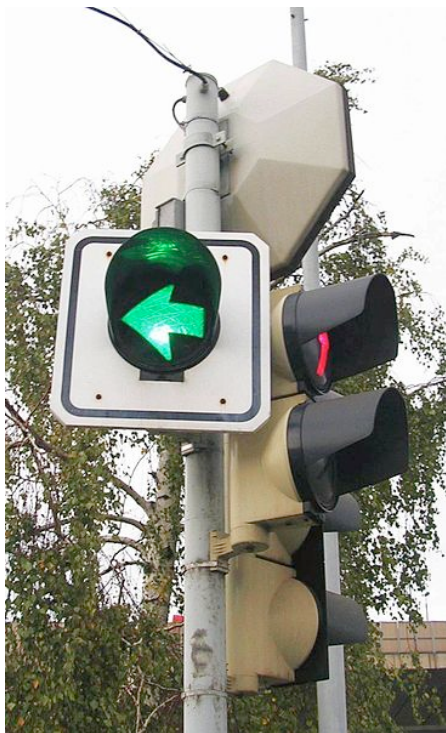
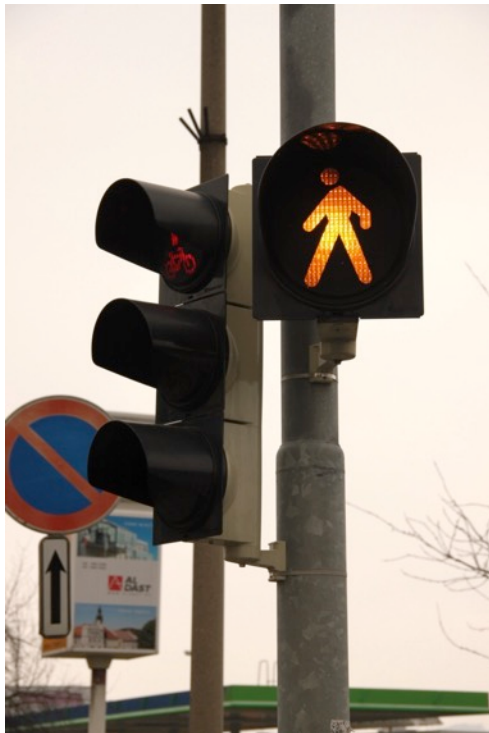
Obr. 2-12.: Vyklizovací zelená šipka, Obr. 2-13.: Signál žlutého světla ve tvaru chodce

vozidla [8]. Neznalý řidič tohoto typu zpravidla netuší, že může současně svítit „Zelený signál“ pro vozidla, tramvaje, chodce či cyklisty jejichž směry se v křižovatce vzájemně protínají. Potom je zajímavou otázkou, jaký význam takto neznalý řidič přisuzuje vlastní existenci signálního světla s „Vyklizovací zelenou šipkou“, viz obr. 2-12, umístěného v protilehlém rohu křižovatky, tedy pro jeho směr jízdy, nemluvě o významu „Signálu žlutého světla ve tvaru chodce“, viz §70, odst., 2, písm. „f“, viz obr. 2-13.

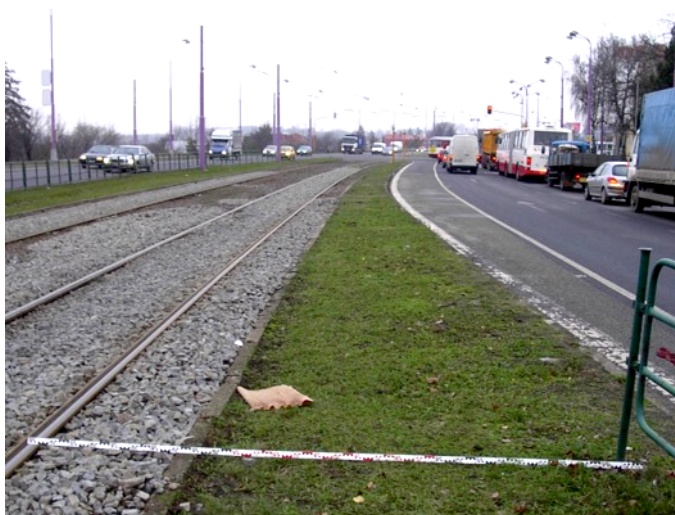
Obr. 2-15 a: Tramvajová dráha parciálně dle definice obvodu dráhy (3 metry)

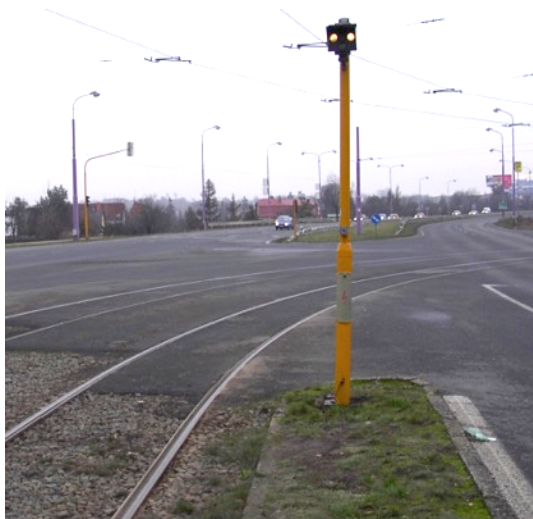
Obr. 2-15 b: Tramvajový pás jako součást pozemní komunikace, který lze pojíždět silničními vozidly
