## ANALÝZA A NÁVRH SANACE KROVU KOSTELA ANALYSIS AND REHABILITATION OF CHURCH TIMBER ROOF

BAKALÁŘSKÁ PRÁCE  
BACHELOR'S THESIS

MARTIN MÚČKA

BRNO 2015

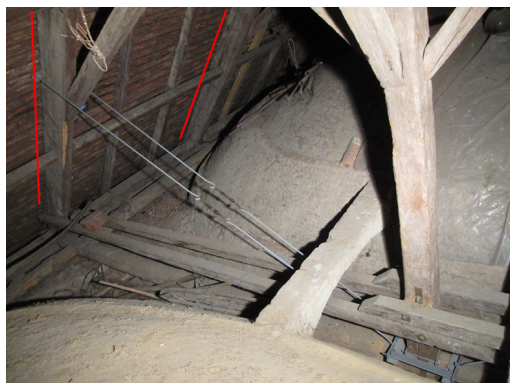
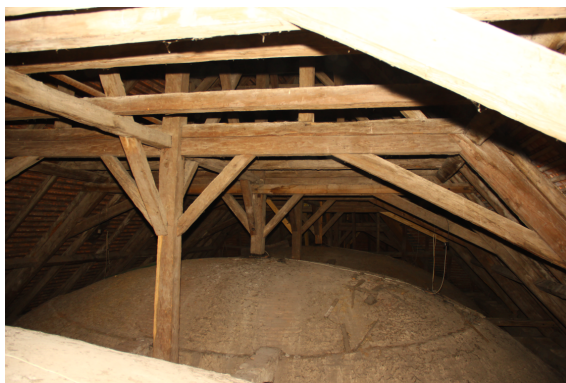
Obr. 1.3: Současný stav

Krov je evidentně původní, doznal však za svoji historii několika pozdějších úprav. Střešní rovina klesá ve sklonu  $49^\circ$ , rozpětí krovu je 14,5 m a celková délka krovu pak 32,5 m. V konstrukci se nacházejí tři typy vazeb. Běžně známá plná a jalová vazba, dále pak ještě vazba neúplná, která vychází z vazby plné, avšak postrádá vazný trám nahrazený krátkaty (viz obr. 1.2). Toto řešení stavitelé poloviny 18. století zvolili z toho důvodu, že kopule stropní konstrukce pronikají do prostoru krovu. Zde zabírají místo, které by bývalo bylo využito pro vazné trámy (viz obr. 1.3).

(a) Vyznačena plná a neúplná vazba

(b) Pohled na prostupující kopule

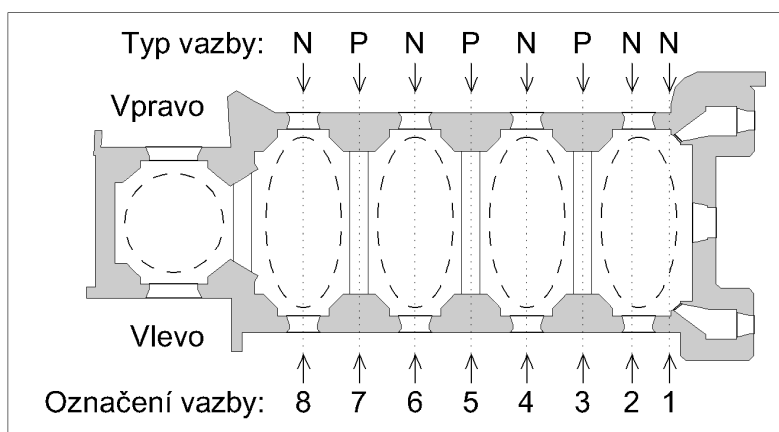
Obr. 1.4: Schematický půdorys kostela

Vazný trám se v celé konstrukci nachází pouze třikrát (viz obr. 1.4). Vzdálenost plných vazeb proto dosahuje cca 7,8 m, což je podstatně více, než tradiční zvyklosti pro stavbu střešních konstrukcí [8].

Neúplná vazba bohužel nebyla doplněna žádnými dalšími prvky pro přenos vodorovných sil, které zpravidla přenáší vazný trám. Zároveň zůstávají zachovány dimenze prvků z plných vazeb. Pokusy o záchranu situace reprezentují několikere stavební úpravy i množství přidaných prvků.

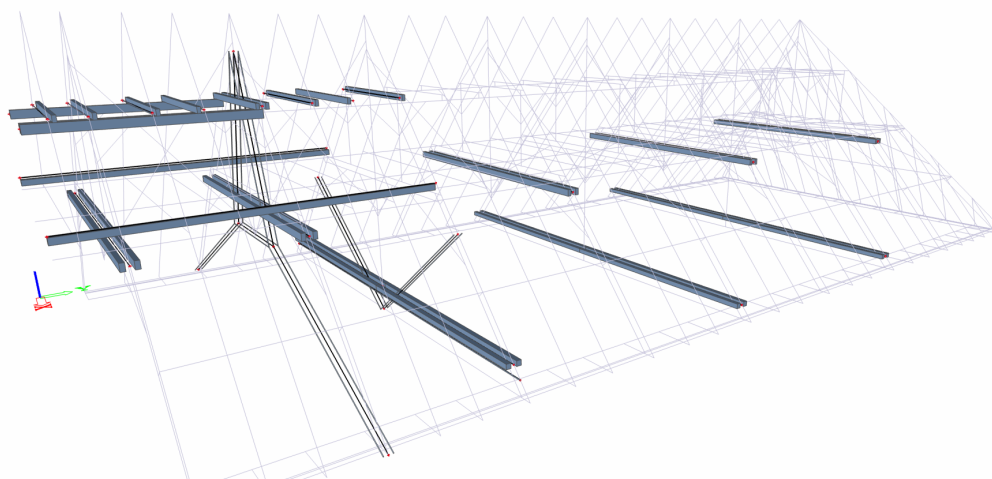
Po vytvoření modelu krovu, který byl postaven v polovině 18. století, byly doplněny všechny nepůvodní úpravy konstrukce s respektováním historie svého vzniku. Toto doplnění je zobrazeno na obr. 2.7. Jednotlivé úpravy seřazené chronologicky se nacházejí v příloze na obr. A.5 na straně 71.

Obr. 2.7: Všechny úpravy krovu po současnost

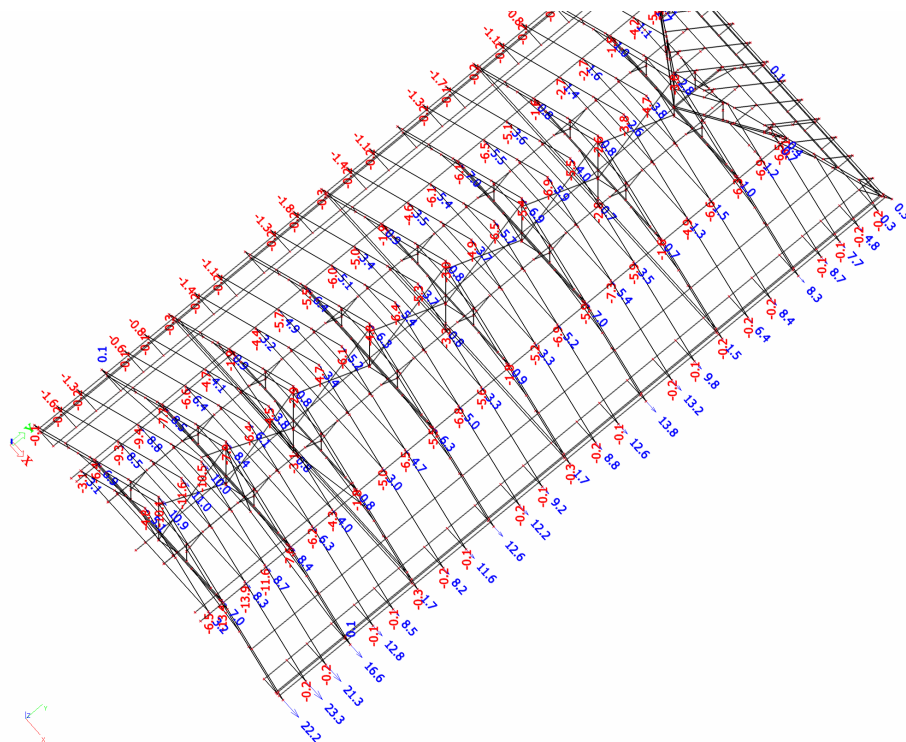
Program Scia Engineer počítal konstrukci lineárně, tedy pružně. Znamená to, že také spočtené deformace jsou pružné. Na reálné konstrukci jsou pozorovatelné změny, které se však skládají z vratných pružných i nevratných plastických deformací. Na obrázku 3.1 jsou zobrazeny posunutí vybraných uzlů ve směru svislém a ve směru příčném k hlavní ose kostela. Tato posunutí jsou tvořena pouze stálým zatížením, tzn. bez zatížení sněhem a větrem. Z obrázku tedy vyplývá, že maximální svislá pružná deformace, v místě pravé vaznice, činí svými 13,9 mm jen cca 7 % celkové pozorovatelné deformace. Ta činí odhadem cca 200 mm.

Obr. 3.1: Posuny vybraných uzlů od stálého zatížení; hodnoty v mm

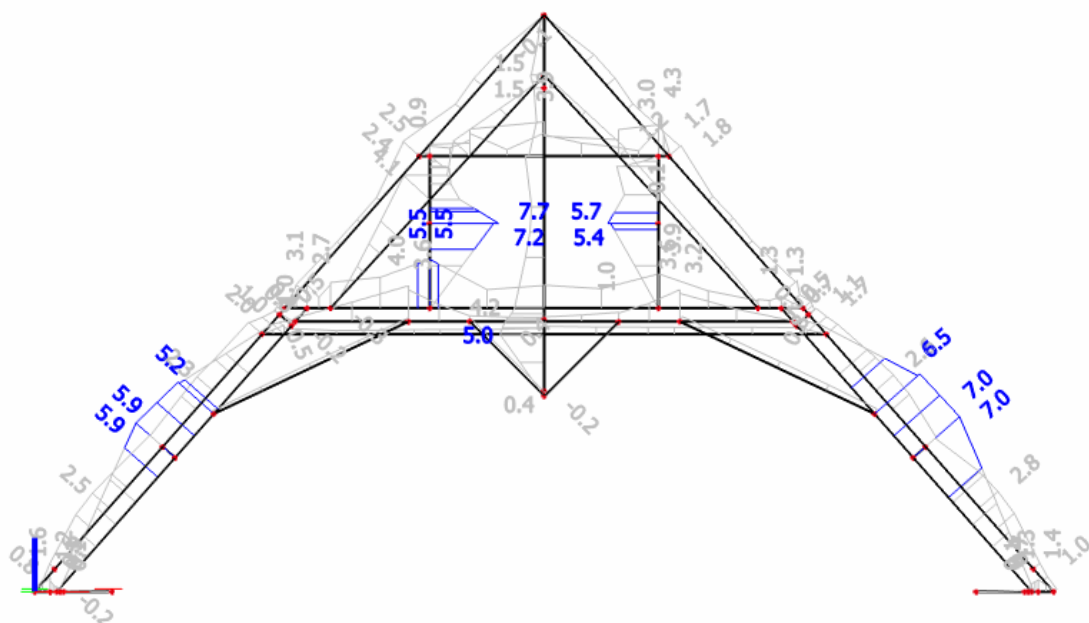
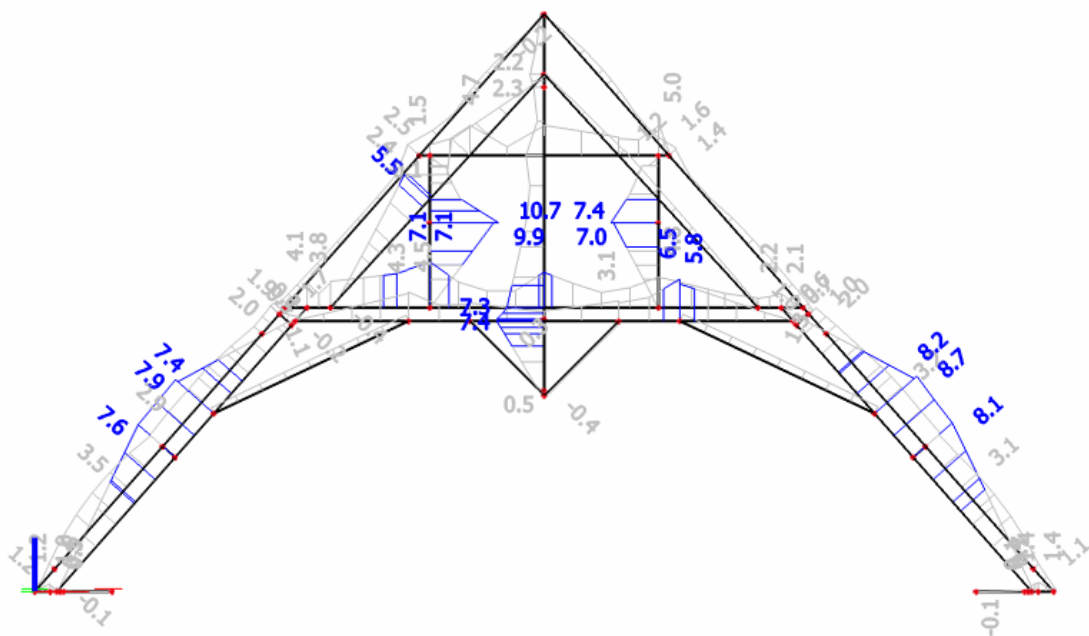
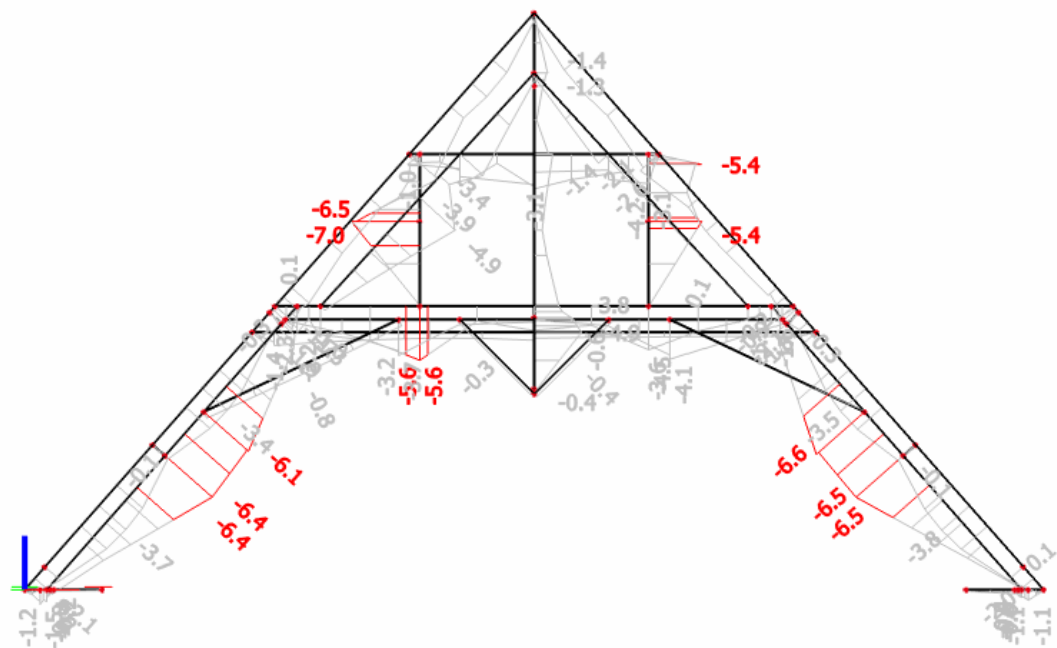
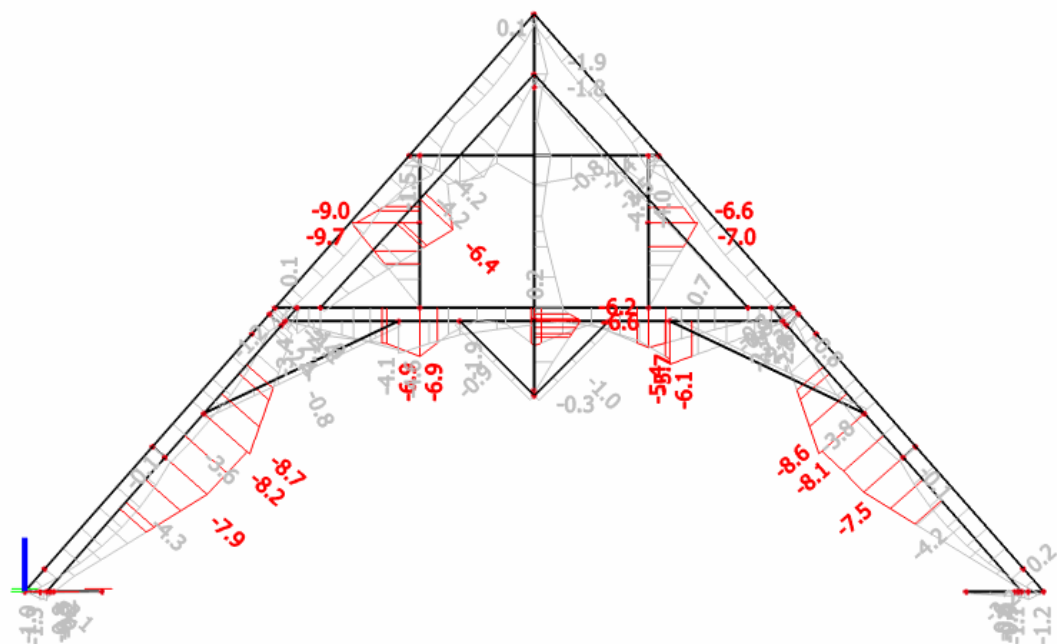
V tabulce jsou zvýrazněna problematická místa s vysokým napětím na prvcích. Viditelné je zlepšení v prvních třech vazbách, což znamená, že pozdější úpravy byly prospěšné. Nelze však toto tvrdit o konstrukci jako celku, protože se v těchto místech nacházejí vaznice, které jsou stále extrémně namáhané. Napětí sice pokleslo o cca 30 %, stále však dosahuje vysokých hodnot.

Jedná se o poměrně složitou problematiku spolupůsobení dřevěného krovu a zděného štítu. Pro návrh řešení tohoto problému neměl autor dostatek informací o charakteristikách zděné konstrukce. Po vložení kloubu do nejvíce namáhaného průřezu dojde k redistribuci vnitřního napětí do ostatních vaznic, kde následně vzroste

Obr. 3.3: Vazba 1; současný stav; napětí  $\oplus$

Obr. 3.4: Vazba 1; původní stav; napětí  $\oplus$

Obr. 3.5: Vazba 1; současný stav; napětí  $\ominus$

Obr. 3.6: Vazba 1; původní stav; napětí  $\ominus$

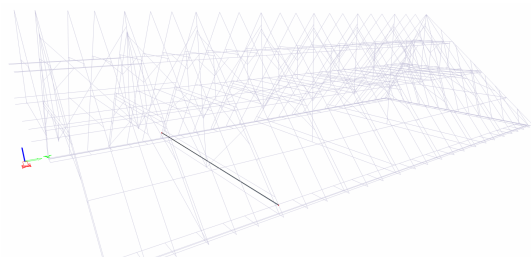
(a) Ocelové táhlo v třetí vazbě (cca 1960)

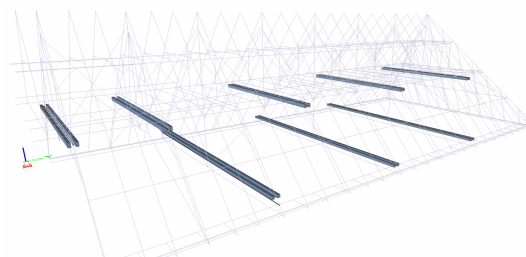
(b) Dřevěné kleštiny (cca 1960)

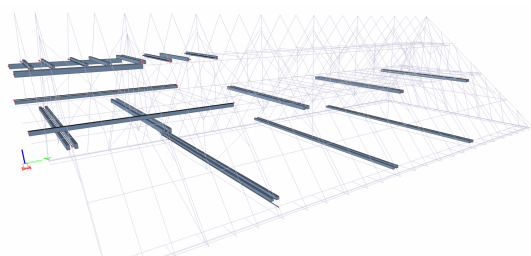
(c) Dřevěné příložky a další prvky (1992)

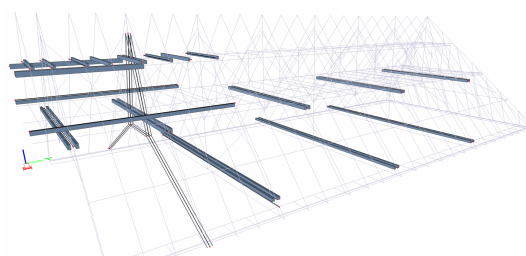
(d) Ocelové táhlo ve druhé vazbě (1992)

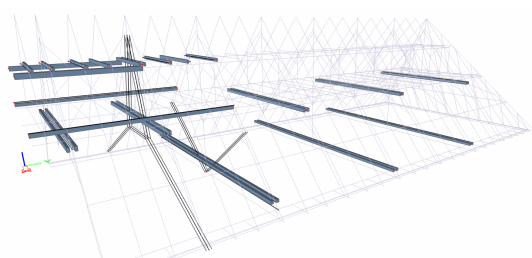
(e) Ocelové táhlo ve třetí vazbě (2014)

Poslední stavební úpravou byla instalace ocelového táhla ve třetí vazbě zvedající středový sloup. Částečně je vidět také na obr. 1.3a. Tato úprava byla provedena v roce 2014, aby se zmírnil, respektive odstranil, tlak dosedajícího středového sloupu na stropní klenbový oblouk, na kterém se šířily trhliny.

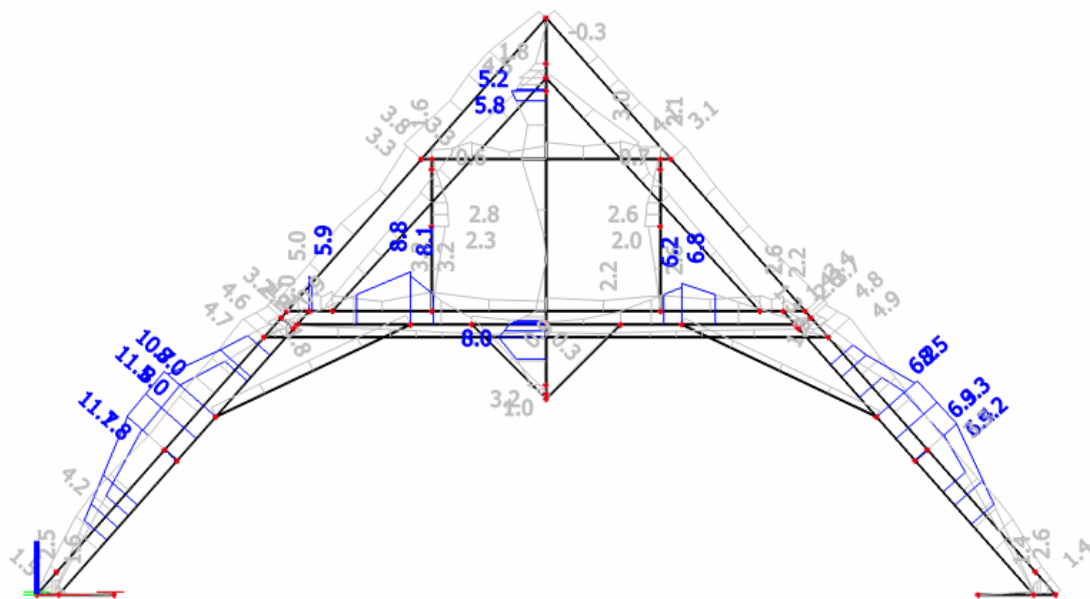
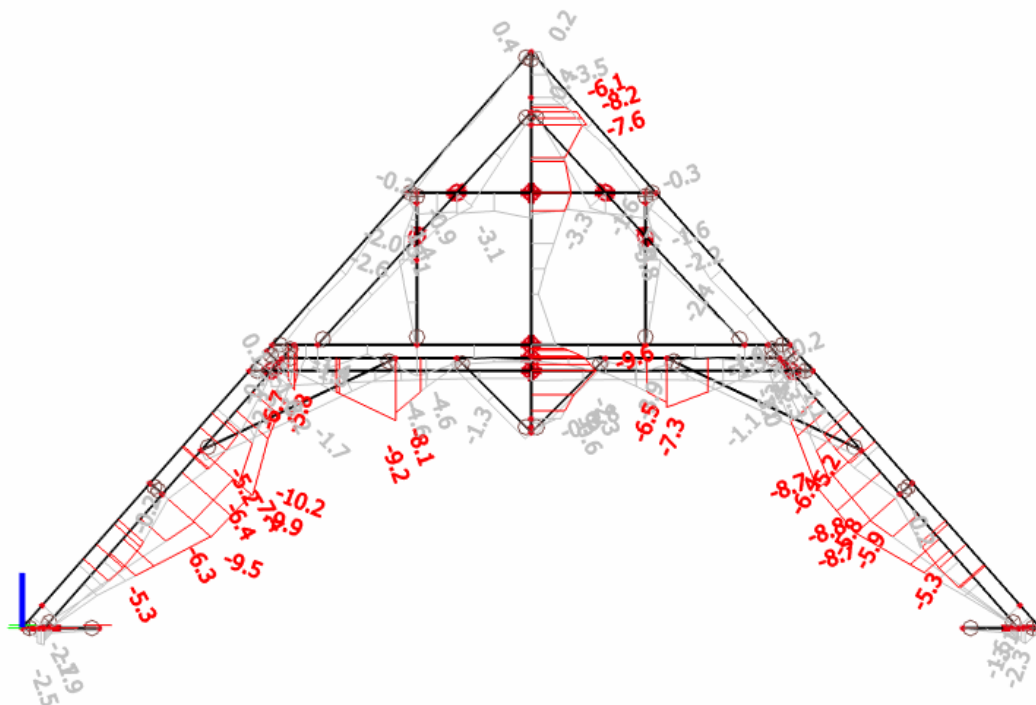
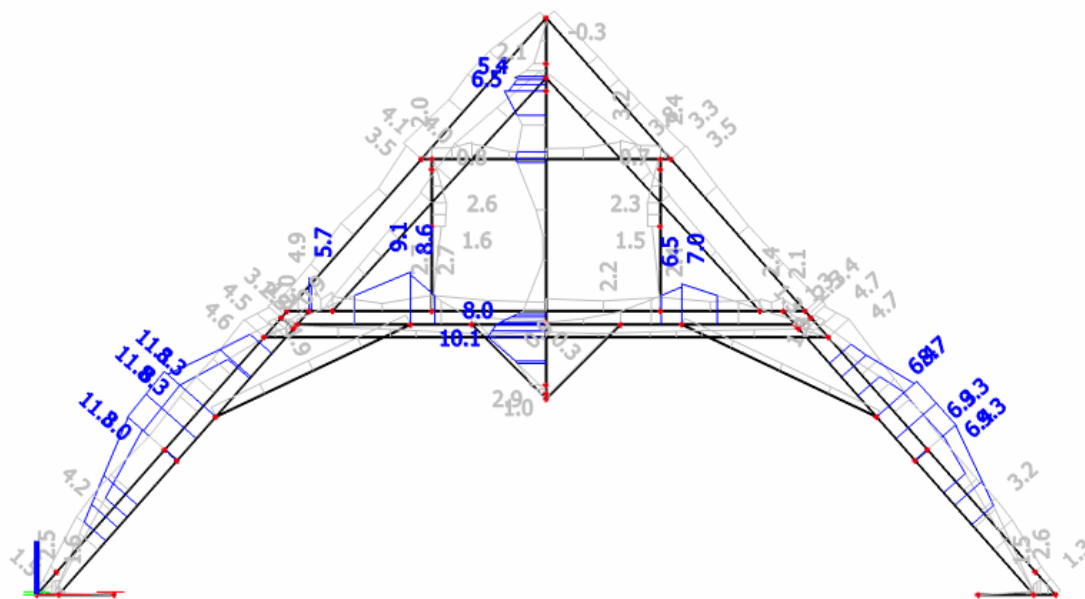
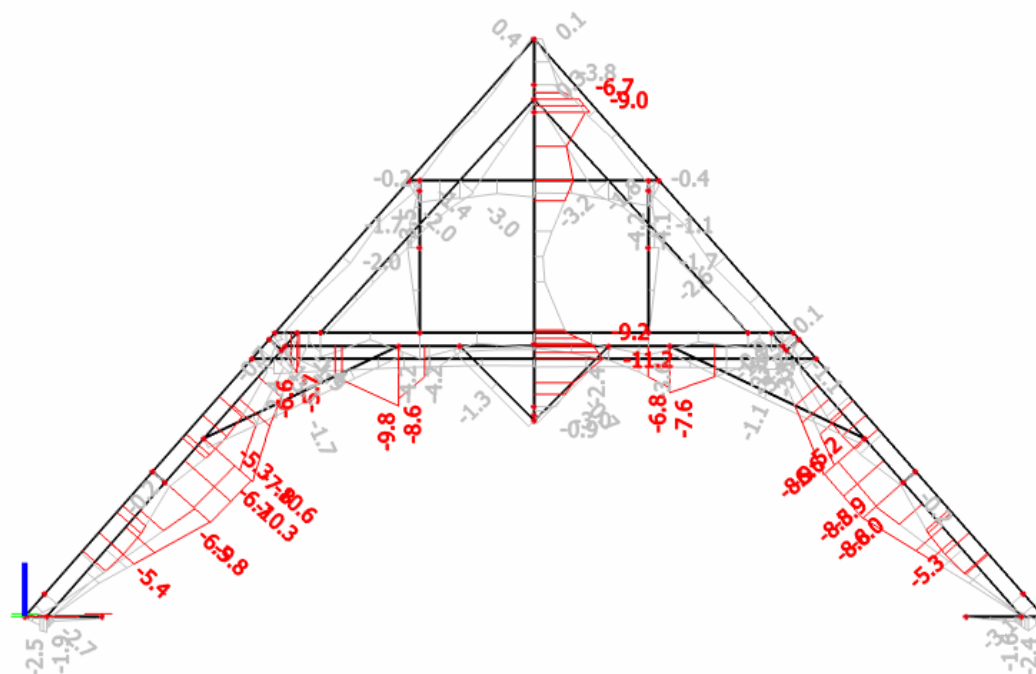
V této příloze se nacházejí grafické výstupy charakterizující napětí na konstrukci po započítání navržené sanace. Hodnoty jsou v MPa. Zobrazeny jsou vazby 4 a 6, na kterých se změny projevily. Ostatní části konstrukce zaznamenaly zanedbatelnou změnu napětí řádově desetin MPa.
