# Vliv neschváleného ochranného rámu na vozidle na zranění motocyklisty při dopravní nehodě

## Influence of the Non-Approved Protective Frame on the Vehicle to Motorcyclists Injuries During a Traffic Accident

Albert Bradáč<sup>a</sup>, Miroslav Ďatko<sup>b</sup>, Marek Semela<sup>a</sup>

The article deals with the solution of a real traffic accident of a motorcycle with a vehicle equipped with a non-approved protective front frame. The accident is presented from a technical and forensic medicine point of view and also summarizes the legal solution. This article was published at the ExFoS 2019 congress.

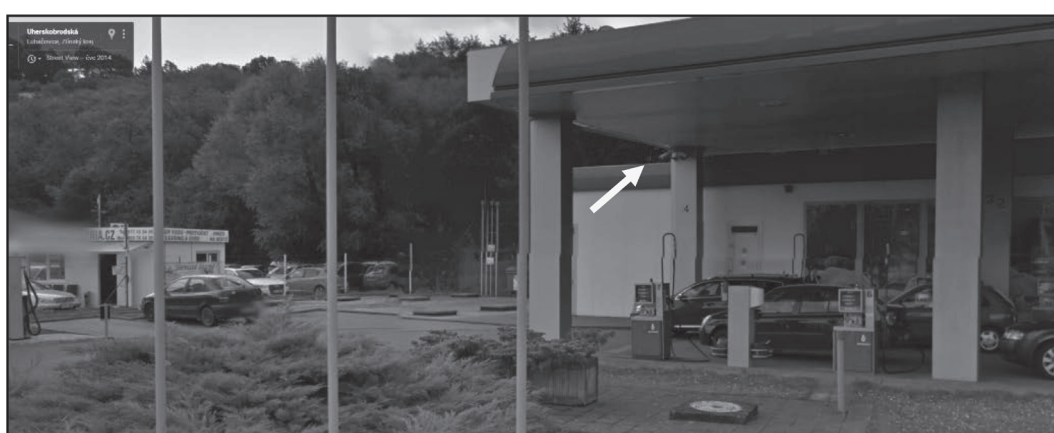
Tuto lze ověřit rovněž z kamerového záznamu, který zachycuje pohyb motocyklu bezprostředně před střetem. Kamera, kterou byl záznam pořízen, se nacházela na sloupu zastřešení čerpací stanice, viz obr. 12.

Obr. 12 Umístění kamery (zdroj: [3]).  
Fig. 12 Location of the camera (source: [3]).

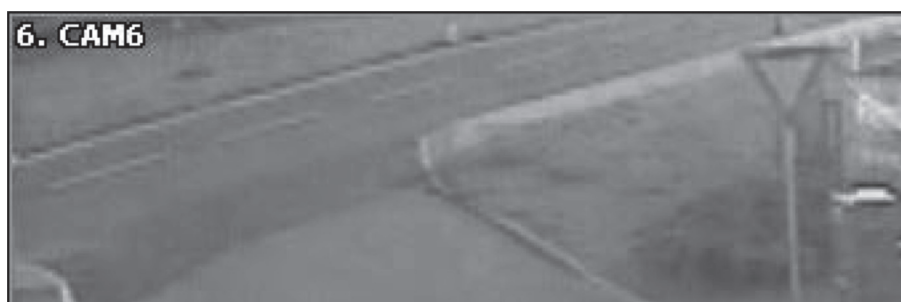
Na záznamu je pak patrný průjezd motocyklu úsekem cca 15 m dlouhým, který se nachází cca 43 m od místa střetu. Na tomto záběru je patrné vodorovné dopravní značení (dále jen VZD) „Podélná čára přerušovaná“ – viz obr. 13.

Obr. 13 Viditelný úsek komunikace silnice č. II/492 na videozáznamu (zdroj: video).  
Fig. 13 Visible section of road No II / 492 on video (source: video).

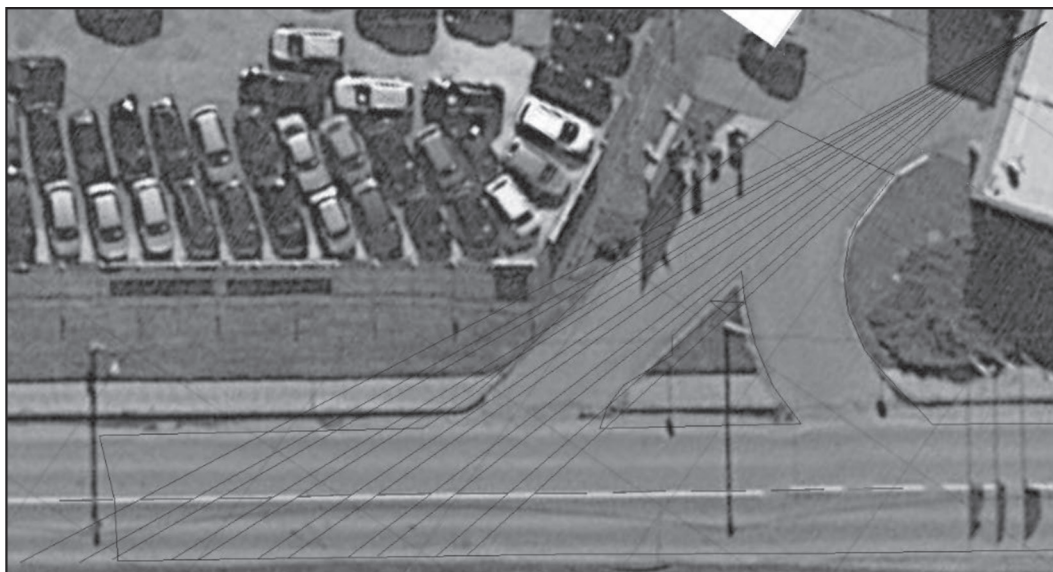
Jak vyplynulo z provedeného zaměření, byla délka jednotlivých čar této VDZ cca 3,0 m a délka mezer mezi nimi cca 1,5 m. Po zakreslení těchto čar do skutečného tvaru vozovky vč. známé polohy kamery získáme následující situaci – viz obr. 14.

Obr. 14 Část vodorovného dopravního značení patrná na záběru kamery (zdroj: autor).  
Fig. 14 Part of the horizontal traffic sign visible on the camera (source: author).

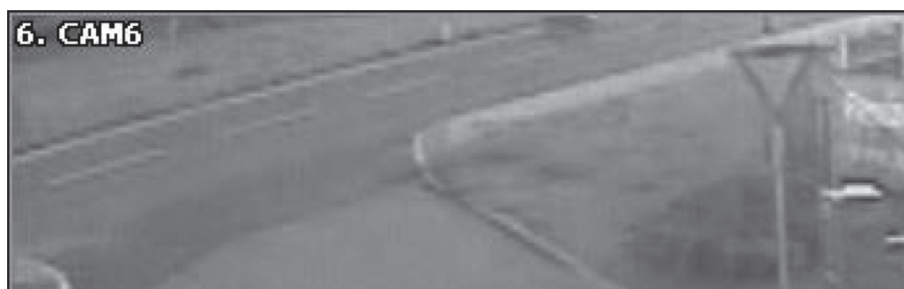
Následnou analýzou videozáznamu se vzorkovací frekvencí 5 fps (snímků/sekundu) lze motocykl nalézt na celkem šesti snímcích – viz obr. 15 až 20 (zdroj: videozáznam).

Obr. 15 Motocykl předním kolem mezi 1. a 2. čarou, čas: 06:59:35.4, pozice 0.  
Fig. 15 Motorcycle front wheel between 1st and 2nd line, time: 06:59:35.4, position 0.

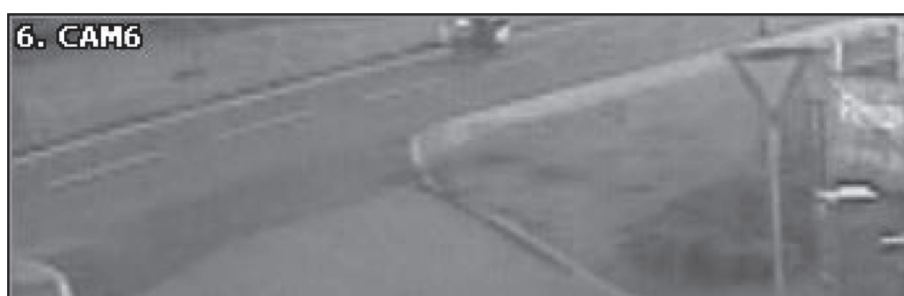
Obr. 16 Motocykl předním kolem cca na konci 2. čáry, čas: 06:59:35.6, pozice 1.  
Fig. 16 Motorcycle front wheel approx. at the end of the 2nd line, time: 06:59:35.6, position 1.

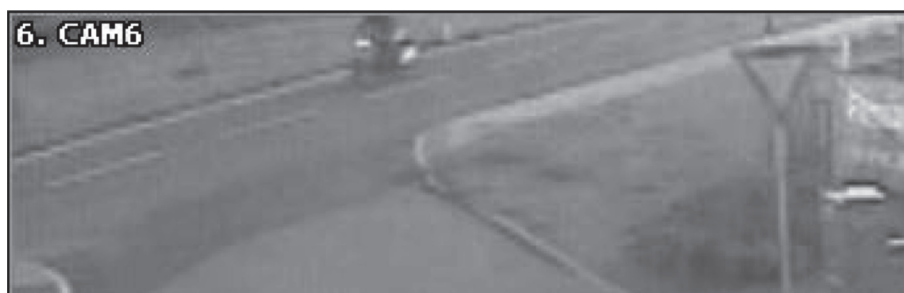
Obr. 17 Motocykl předním kolem před koncem 3. čáry, čas: 06:59:35.8, pozice 2.  
Fig. 17 Motorcycle front wheel before the end of line 3, time: 06:59:35.8, position 2.

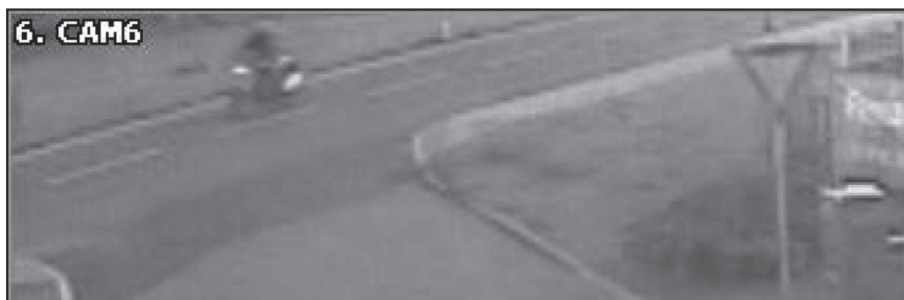
Obr. 18 Motocykl zadním kolem cca na začátku 4. čáry, čas: 06:59:36.0, pozice 3.  
Fig. 18 The motorcycle rear wheel at the beginning of the 4th line, time: 06:59:36.0, position 3.

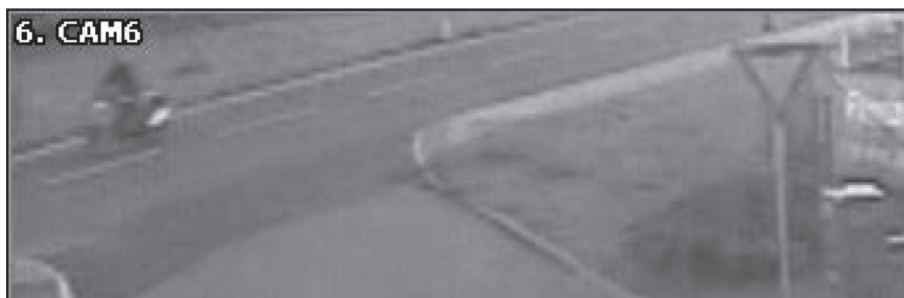
Obr. 19 Motocykl zadním kolem před 5. čarou, čas: 06:59:36.2, pozice 4.  
Fig. 19 Motorcycle rear wheel before 5th line, time: 06:59:36.2, position 4.

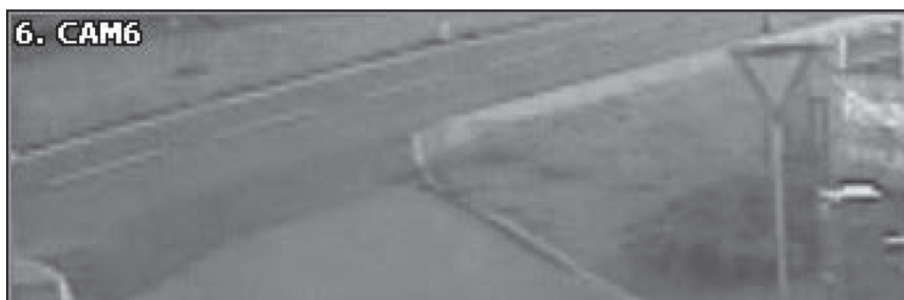
Obr. 20 Zadní část motocyklu za 5. čarou, čas: 06:59:36.4, pozice 5.  
Fig. 20 Rear of the motorcycle behind the 5th line, time: 06:59:36.4, position 5.

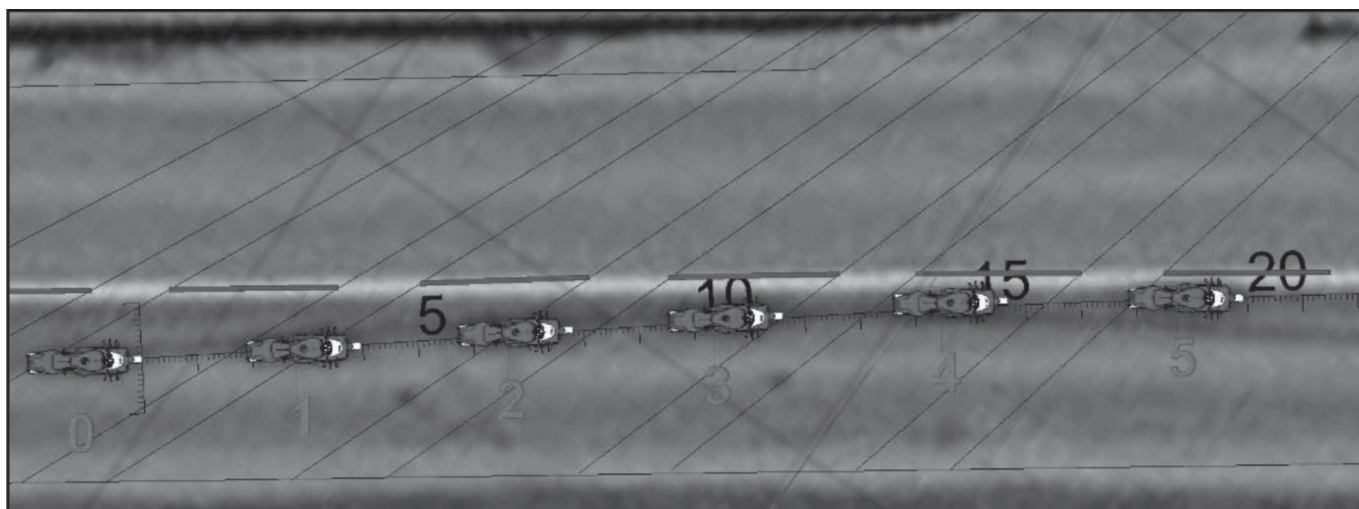
Kromě podélné polohy motocyklu je rovněž z jeho pohybu patrné již probíhající příčné přemístění. Zatímco na prvním snímku se motocykl nachází cca uprostřed svého jízdního pruhu, na posledním se již zřetelně přibližuje ke středové čáře. Po překreslení polohy motocyklu z jednotlivých snímků do situace z obrázku označeného jako obr. 14 obdržíme následující znázornění pohybu motocyklu zaznamenávaným úsekem (viz obr. 21).

Obr. 21 Pozice motocyklu při jeho průjezdu před kamerou (zdroj: autor).  
Fig. 21 Position of the motorcycle when passing it in front of the camera (source: author).
