**STUDIE SANACE VYBRANÉ ČÁSTI STOKOVÉ SÍTĚ**

STUDY OF REHABILITATION OF SELECTED PART OF SEWER NETWORK

**DIPLOMOVÁ PRÁCE**

**Bc. Pavel Dvořák**

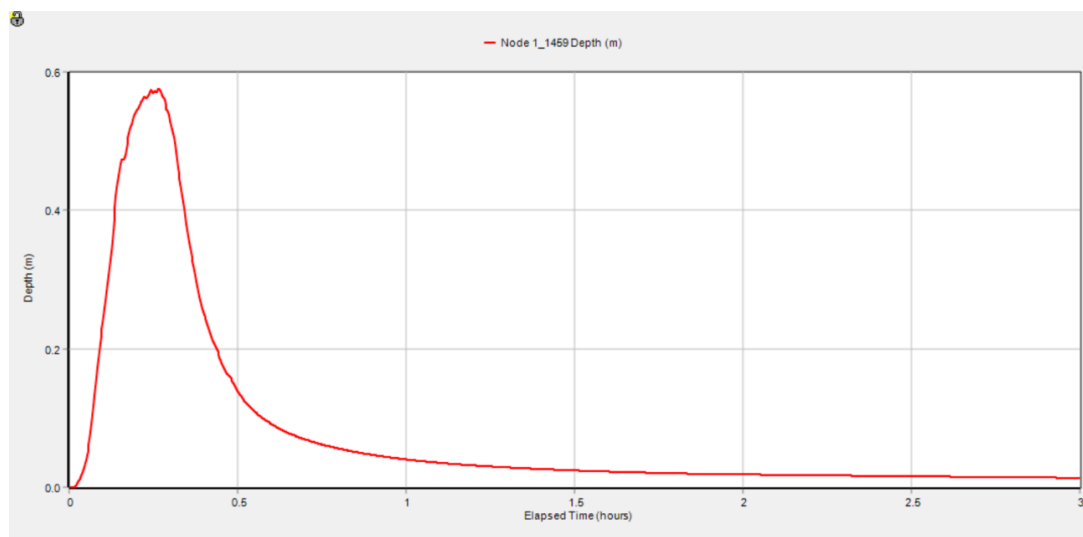
**Graf 3.1 Hloubka zaplnění šachty Š C1 [zdroj: VODÁRESNÁ AKCIOVÁ SPOLEČNOST, a.s.]**

Hodnoty maximálních průtoků sítí byly ověřeny v simulačním programu SWMM. Z výstupů je patrné, že odpadní voda v šachtě Š C1, což je koncová revizní šachta na úseku **115436**, vystoupá do výšky 0,59 m (viz. graf č. 3.1). Úsek se nachází na ulici Kuchařovická.

Z těchto grafů lze sice vyčíst, že kapacitně je úsek i šachta vyhovující, ale je zde rovněž uvažováno s rozměrem potrubí 500/800, což není typizovaná řada. Lze proto předpokládat, že abrazivní účinky odpadních vod po dobu provozu potrubí již rozrušily a odplavily 25 mm betonu na každé straně z celkové tloušťky stěny. Proto se v tomto úseku navrhuje sanace.

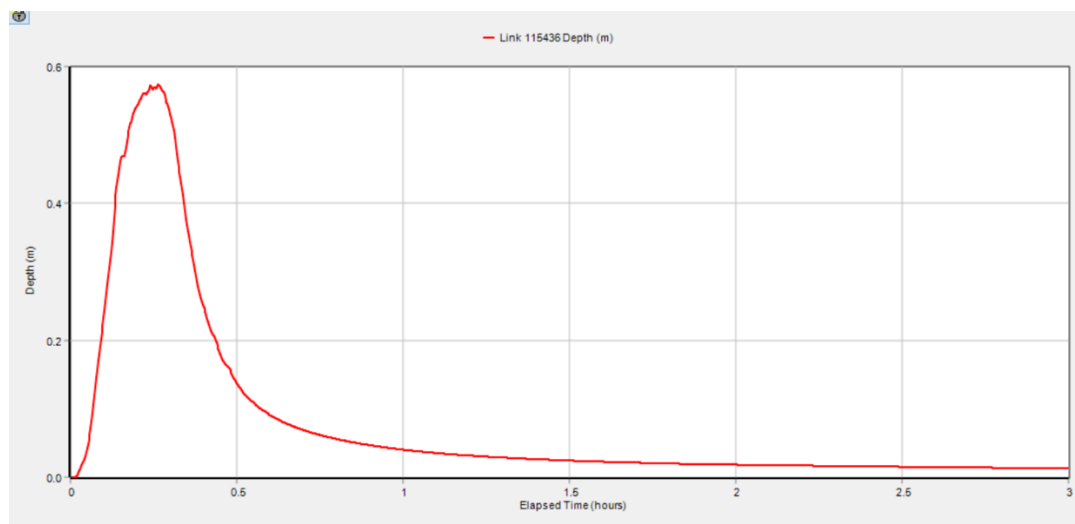
**Graf 3.2 Hloubka zaplnění profilu v úseku 115436 [zdroj: VODÁRESNÁ AKCIOVÁ SPOLEČNOST, a.s.]**

Na dalším grafu je znázorněn průběh výšky zaplnění průtočného profilu v úseku 115436. Tento průběh je téměř identický jako u plnění revizní šachty na konci úseku.

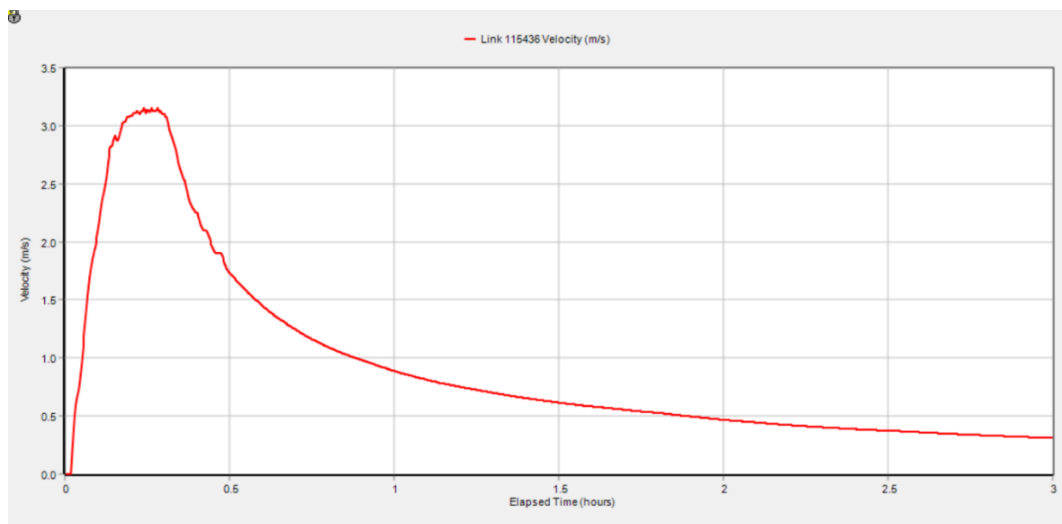
**Graf 3.3** Průběh rychlostí proudění v úseku 115436 [zdroj: VODÁRESNÁ AKCIOVÁ SPOLEČNOST, a.s.]

Jak je z grafu patrné, nevyšší rychlostí odpadní voda dosahuje v čase 0,25 hodiny po začátku deště. Rychlost v tomto čase je 3,1 m/s.

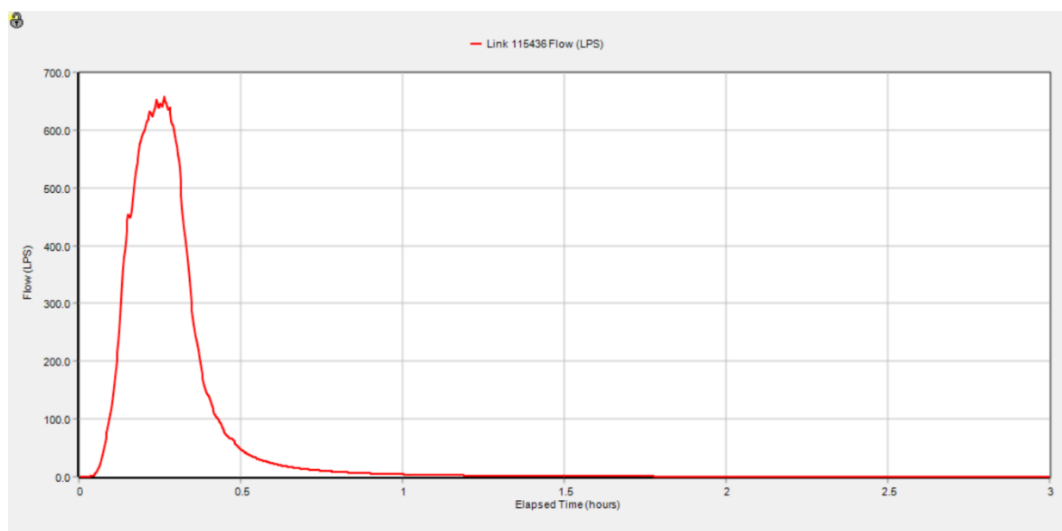
**Graf 3.4** Průběh objemových průtoků v úseku 115436 [zdroj: VODÁRESNÁ AKCIOVÁ SPOLEČNOST, a.s.]

Poslední poskytnutou informací o úseku 115436 ze simulačního programu SWMM byl objemový průtok. Ten v daném místě dosahuje hodnoty 650 l/s, jak je patrné z následujícího grafu 3.4.

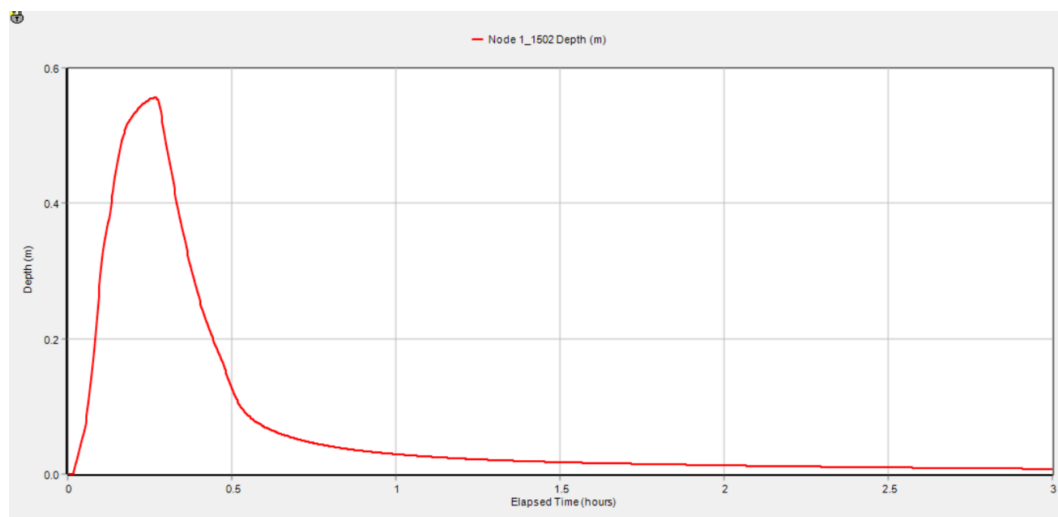
**Graf 3.5 Hloubka zaplnění šachty Š B236 [zdroj: VODÁRESNÁ AKCIOVÁ SPOLEČNOST, a.s.]**

Hloubka zaplnění v koncové šachtě úseku 116867 Š B236 dosahuje maximální úrovně 0,55 m v čase 0,3 hodiny.

Při porovnání křivek grafů 3.5 a 3.6 je zřejmé, že výška plnění v úseku nedosahuje takové úrovně, jako výška zaplnění v šachtě Š B236. To může být způsobeno horšími hydraulickými

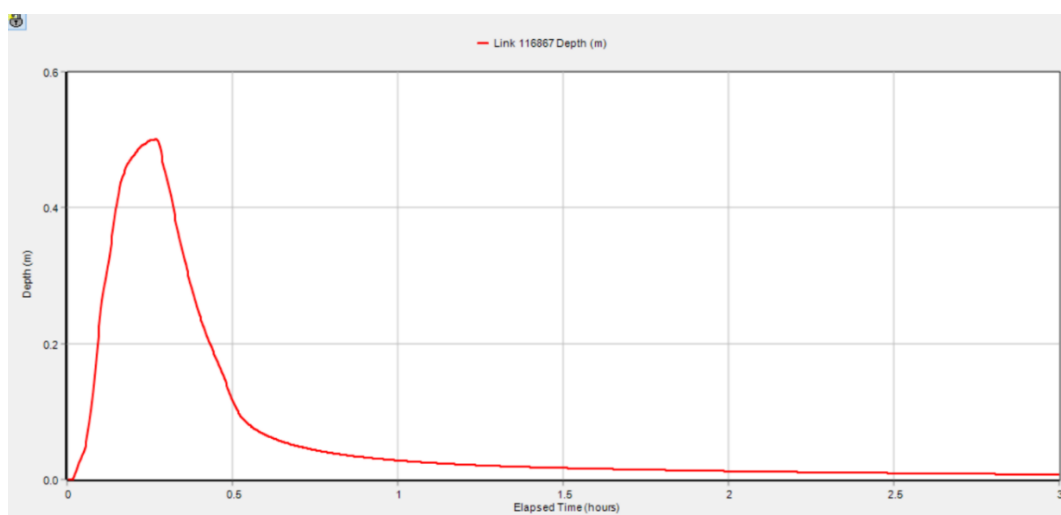
**Graf 3.6 Hloubka zaplnění profilu v úseku 116867 [zdroj: VODÁRESNÁ AKCIOVÁ SPOLEČNOST, a.s.]**

Hloubka zaplnění v úseku 116867 Š B236 dosahuje maximální úrovně 0,5 m v čase 0,3 hodiny.

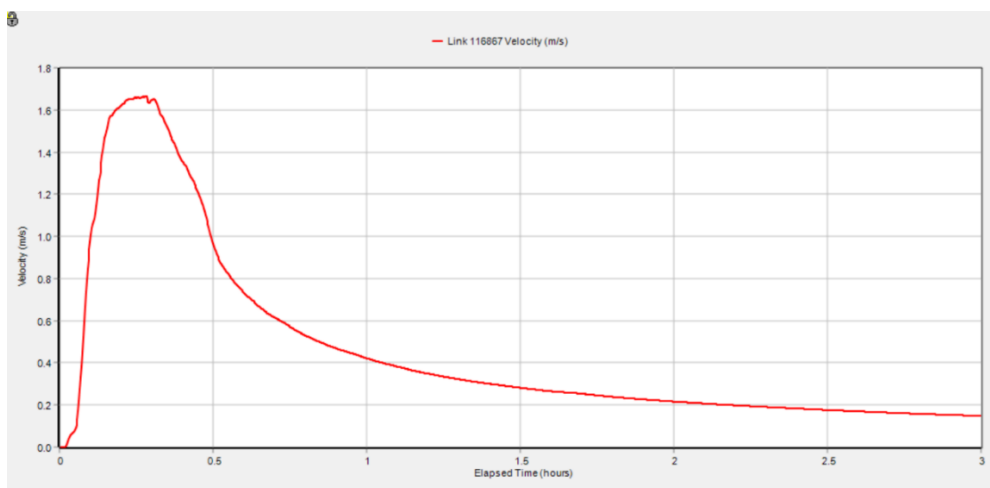
**Graf 3.7 Průběh rychlostí proudění v úseku 116867 [zdroj: VODÁRESNÁ AKCIOVÁ SPOLEČNOST, a.s.]**

Průběh rychlosti proudění v úseku 116867 je znázorněna v grafu 3.7. Je z něj patrné, že rychlost proudění v úseku při zátěžovém dešti nabývá hodnoty 1,68 m/s.

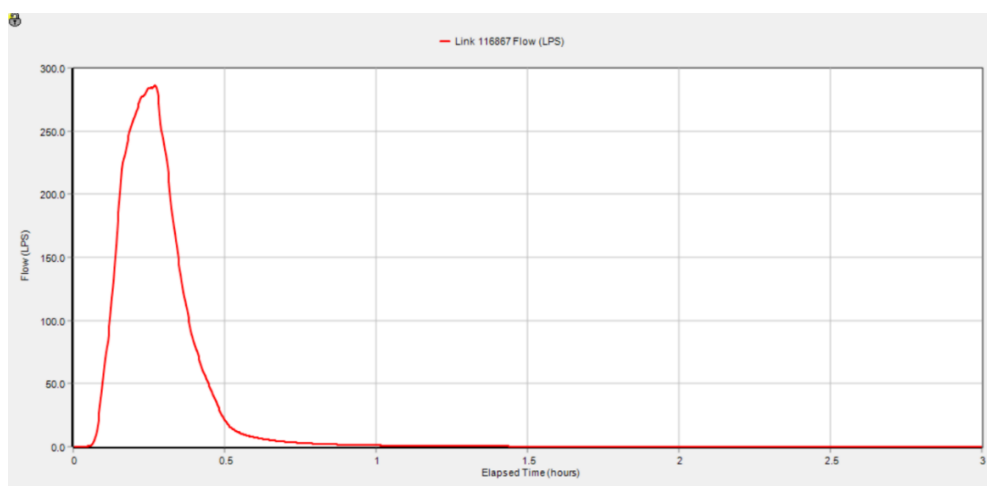
**Graf 3.8 Průběh objemových průtoků v úseku 116867 [zdroj: VODÁRESNÁ AKCIOVÁ SPOLEČNOST, a.s.]**

Pro úsek 116867 je nutné uvažovat při sanaci s maximálním průtokem přibližně 280 l/s. Vyplývá to z grafu 3.8, na kterém je znázorněn průběh průtoků v úseku 116867 při zátěžovém dešti.

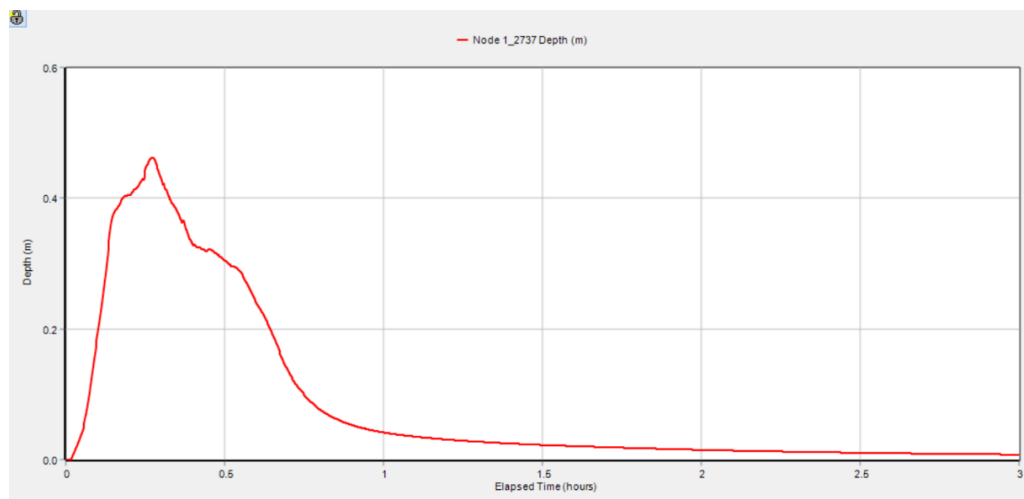
**Graf 3.9 Hloubka zaplnění šachty Š A500 [zdroj: VODÁRESNKÁ AKCIOVÁ SPOLEČNOST, a.s.]**

Na grafu 3.9 je vyobrazen průběh hloubky zaplnění koncové šachty tohoto úseku, což je šachta Š A500. Dosahuje maximální úrovně 0,47 metru, a to v čase 0,28 hodiny.

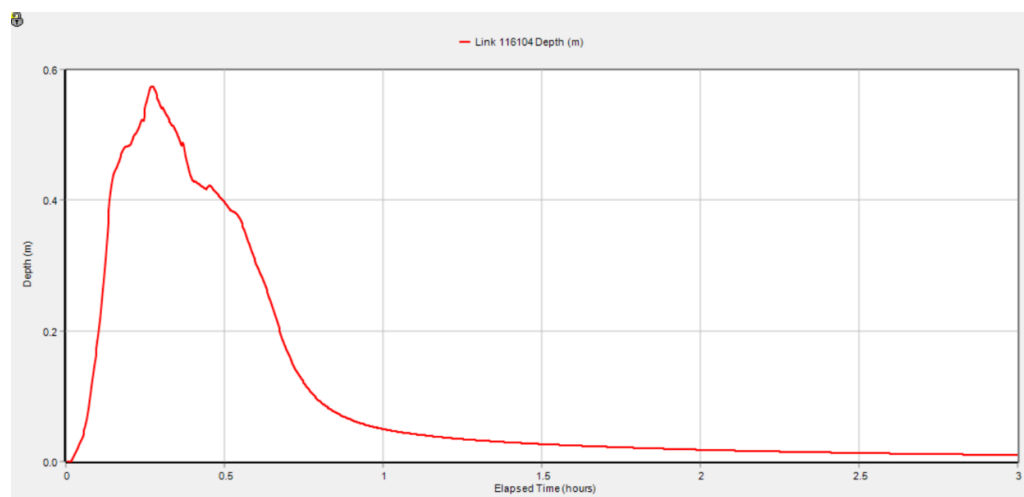
**Graf 3.10 Hloubka zaplnění profilu v úseku 116104 [zdroj: VODÁRESNKÁ AKCIOVÁ SPOLEČNOST, a.s.]**

Při porovnání předchozích dvou grafů je patrné, že v potrubí hladina vystoupá do maximální hodnoty rychleji a její úroveň je vyšší. V potrubí hladina dosahuje maximální úrovně 0,59 metru v čase 0,26 hodiny. To může být zapříčiněno zlepšením hydraulických parametrů v následujícím úseku, kde je větší dimenze DN 1000.

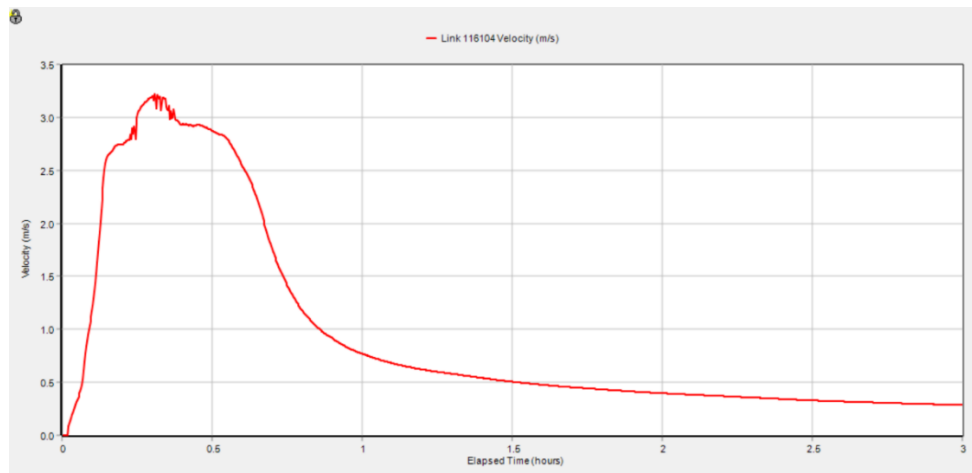
**Graf 3.11** Průběh rychlostí proudění v úseku 116104 [zdroj: VODÁRESNKÁ AKCIOVÁ SPOLEČNOST, a.s.]

Rychlost proudění odpadních vod v potrubí úseku 116104 dosahuje při působení zátěžového deště hodnoty 3,25 m/s. Je to znázorněno v následujícím grafu 3.11.

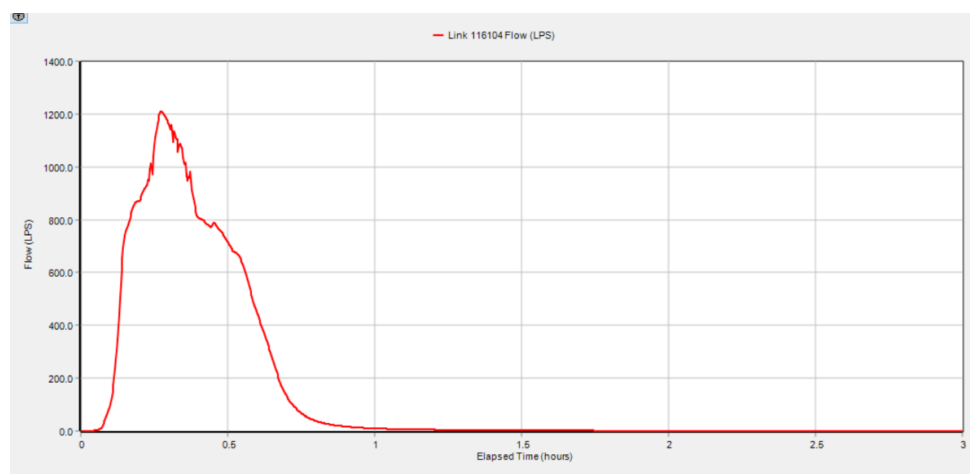
**Graf 3.12** Průběh objemových průtoků v úseku 116104 [zdroj: VODÁRESNKÁ AKCIOVÁ SPOLEČNOST, a.s.]

Při zátěžovém dešti je nutné v úseku 116104 uvažovat s maximálním průtokem 1210 l/s. Tato hodnota je téměř dvojnásobná oproti úseku 115436, a více než čtyřnásobná oproti úseku 116867. Příčinou této skutečnosti je to, že do posuzované stoky jsou přivedeny další rozsáhlé větve ze severní části města Znojma, které však nejsou součástí této práce. Proto u nich nejsou provedeny kamerové průzkumy, nejsou známy jejich stavebně technické stavy a není zde navržena sanační technologie, avšak program SWMM s nimi simulaci zpracovává. Průběh vývoje objemových průtoků je znázorněn v následujícím grafu 3.12.
