# HODNOCENÍ STAVEBNĚ TECHNICKÉHO STAVU OBJEKTU

EVALUATION OF TECHNICAL CONDITIONS OF THE OBJECT

## DIPLOMOVÁ PRÁCE

Tato práce se zabývá stavebně materiálovým průzkumem osmnáctipatrové výškové administrativní budovy na ulici Šumavská 35 v Brně s půdorysnými rozměry asi 25 x 25 m. Konstrukce je tvořena železobetonovou spodní stavbou a nadzemními podlažími z ocelového skeletu. Náplní průzkumu bude zjistit kvalitu betonu ve svislých nosných sloupech v úrovni 1. PP stavby pomocí jádrových vývrtů a následným laboratorním zkoušením. Další náplní bude ověření stavu kotevních pat ocelových obvodových sloupů k navazujícím železobetonovým sloupům na rozhraní 1. PP a 1. NP.

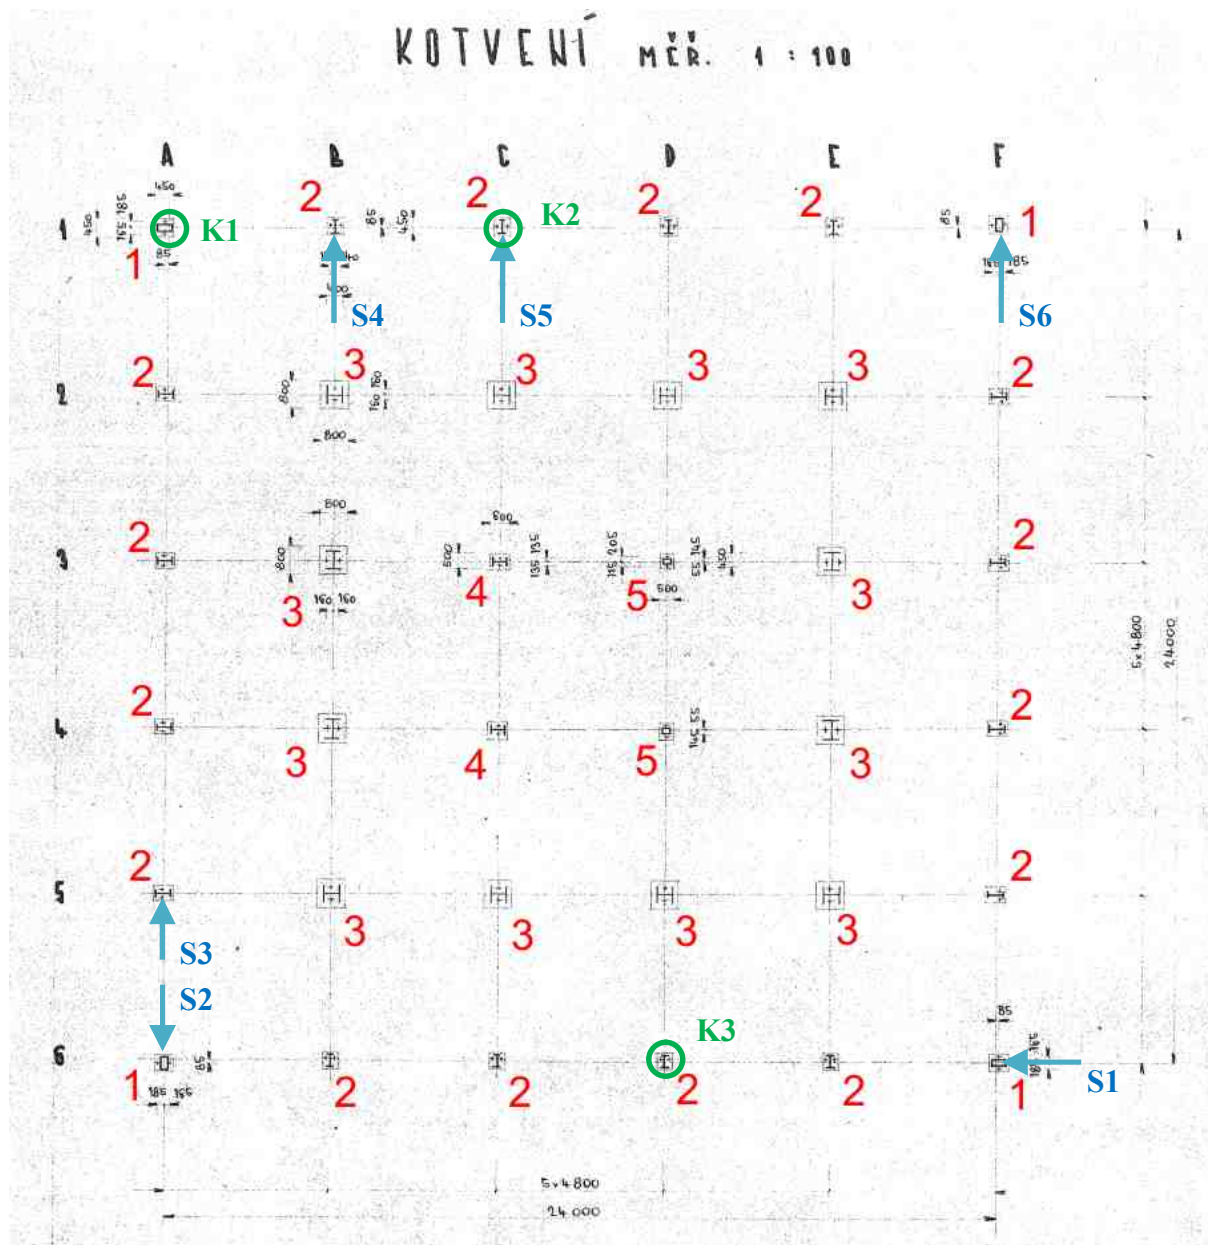
**Obr.1:** Půdorys rozmístění jednotlivých typů kotvení ocelových sloupů, lokalizace poloh diagnostických míst

**S1 až S6** – Diagnostická místa odběru jádrových vývrtů betonu sloupů v úrovni 1. PP (příloha 3 FOTO 1-6).

**K1 až K3** – Diagnostická místa sond s kontrolou kotvení pat sloupů z horního líce v úrovni rozhraní 1. PP – 1. NP (příloha 3 FOTO 9-11).

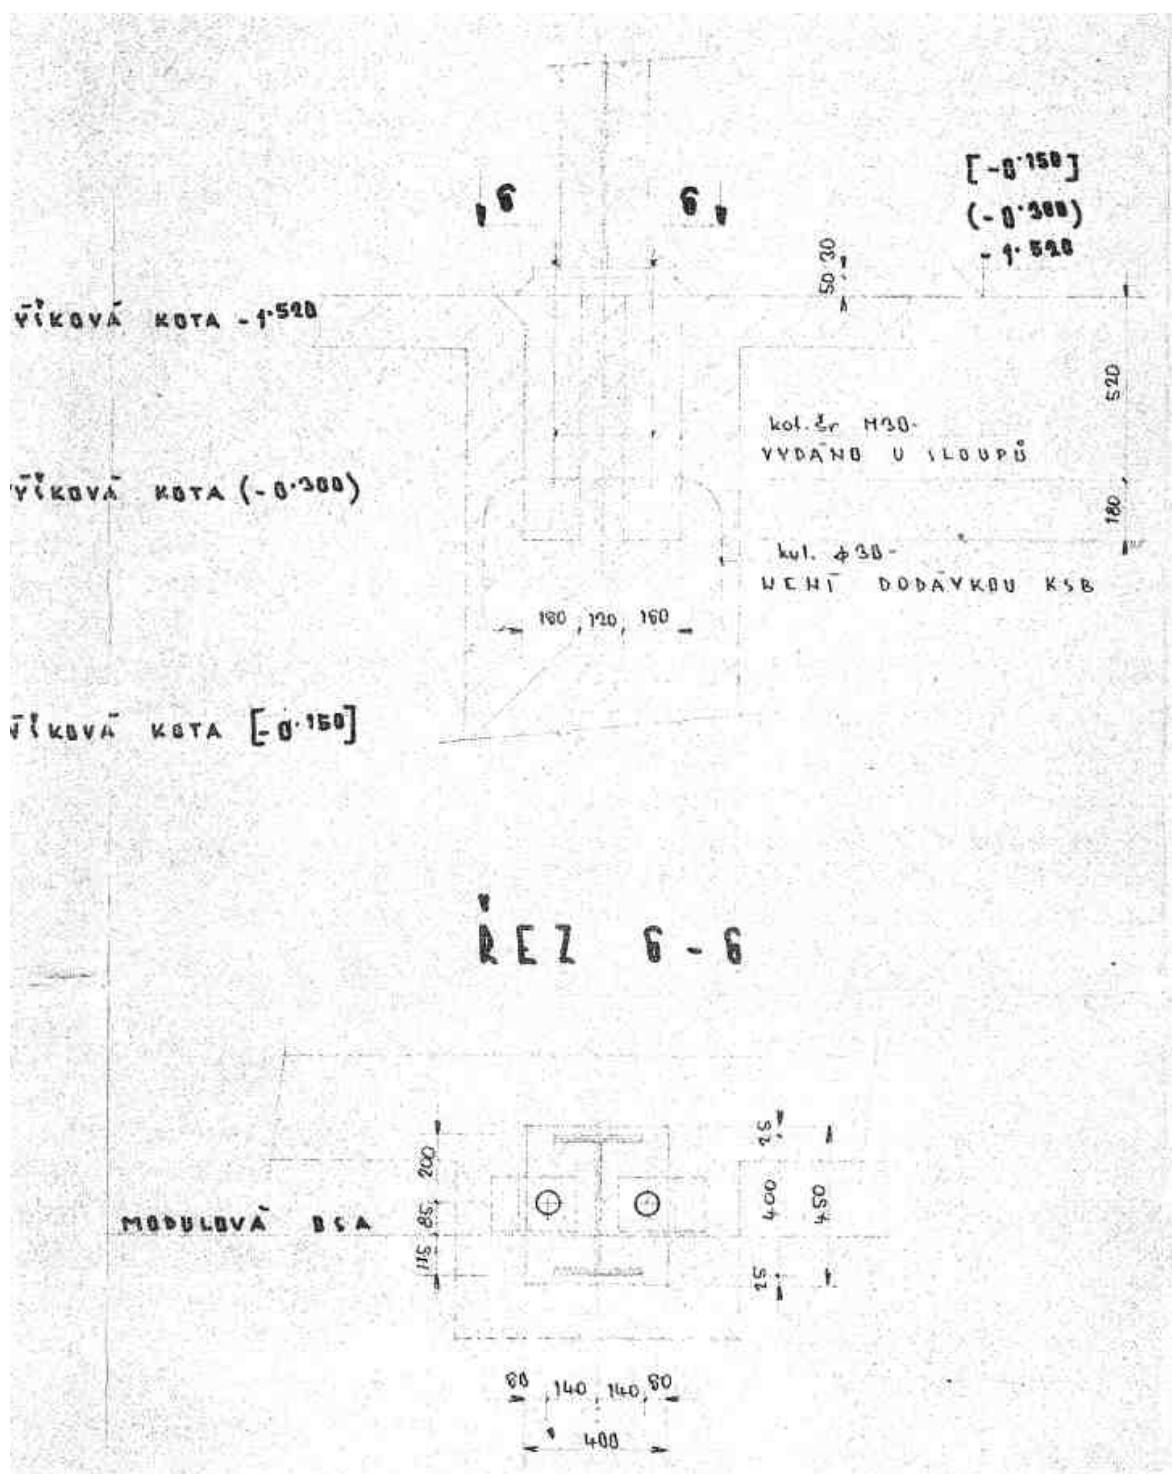
**Obr. 3:** Detail kotvení sloupů – typ 2 – vnější sloupy

Nad patními deskami sloupu tvoří skladbu přiléhajících vrstev jako první litý asfalt, který plní funkci nášlapné vrstvy o tloušťce 30-40 mm. Pod vrstvou asfaltu, na horním líci patní desky je hydroizolační pás s vložkou ze skleněné tkaniny o celkové tloušťce 4 mm. Pás je zatažen na boční stěny sloupu do výšky cca 150 mm od horizontální úrovně. Hydroizolační vrstva je stará 40 let a je v havarijním stavu. Identifikované průřezové charakteristiky obvodového sloupu a realizovaný způsob kotvení jsou ve shodě s dostupnou původní výkresovou dokumentací (viz kotvení TYP 2 na Obr. 3 v příloze 2).

Kotvení ověřeno v diagnostických místech K2, K3 (viz lokalizace poloh sond v příloha 2 na Obr. 1, nálezy na FOTO 10 a 11).

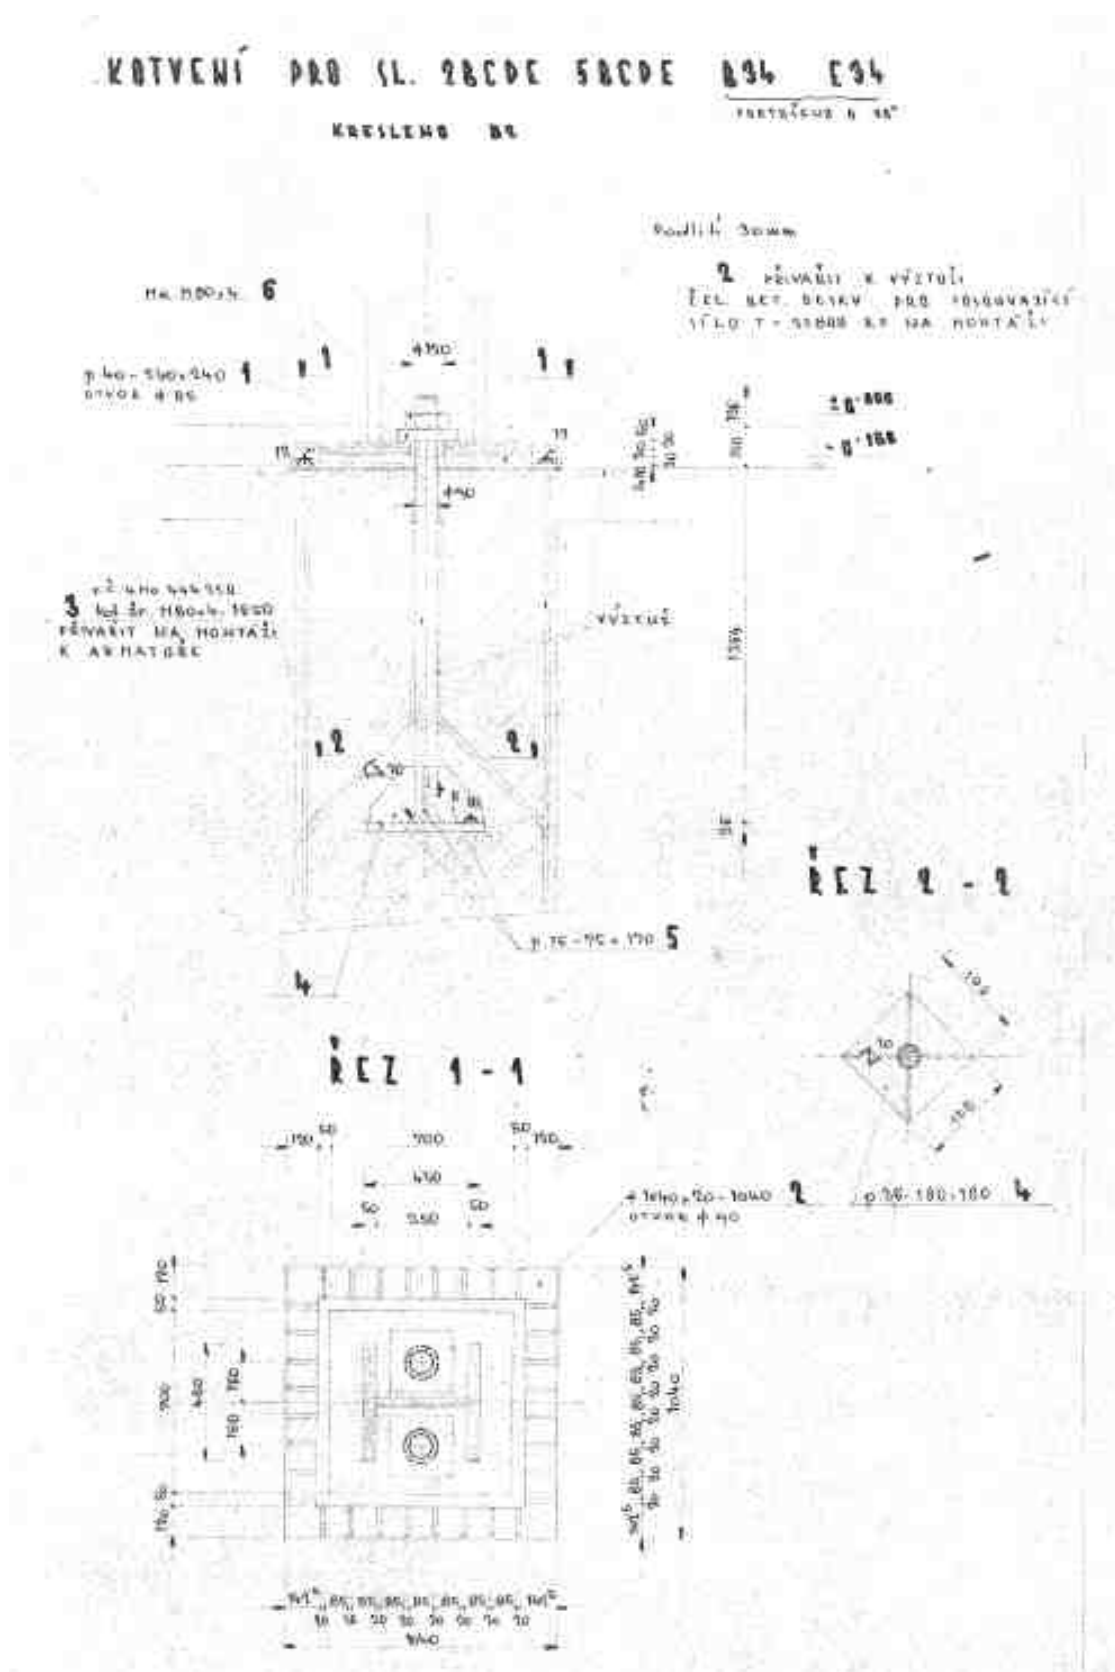
**Obr. 4:** Detail kotvení sloupů – typ 3 – vnitřní sloup

Kotvení neověřováno z důvodů aktuálního provozu v objektu v úrovni 1. NP (vstupní aula s recepcí).

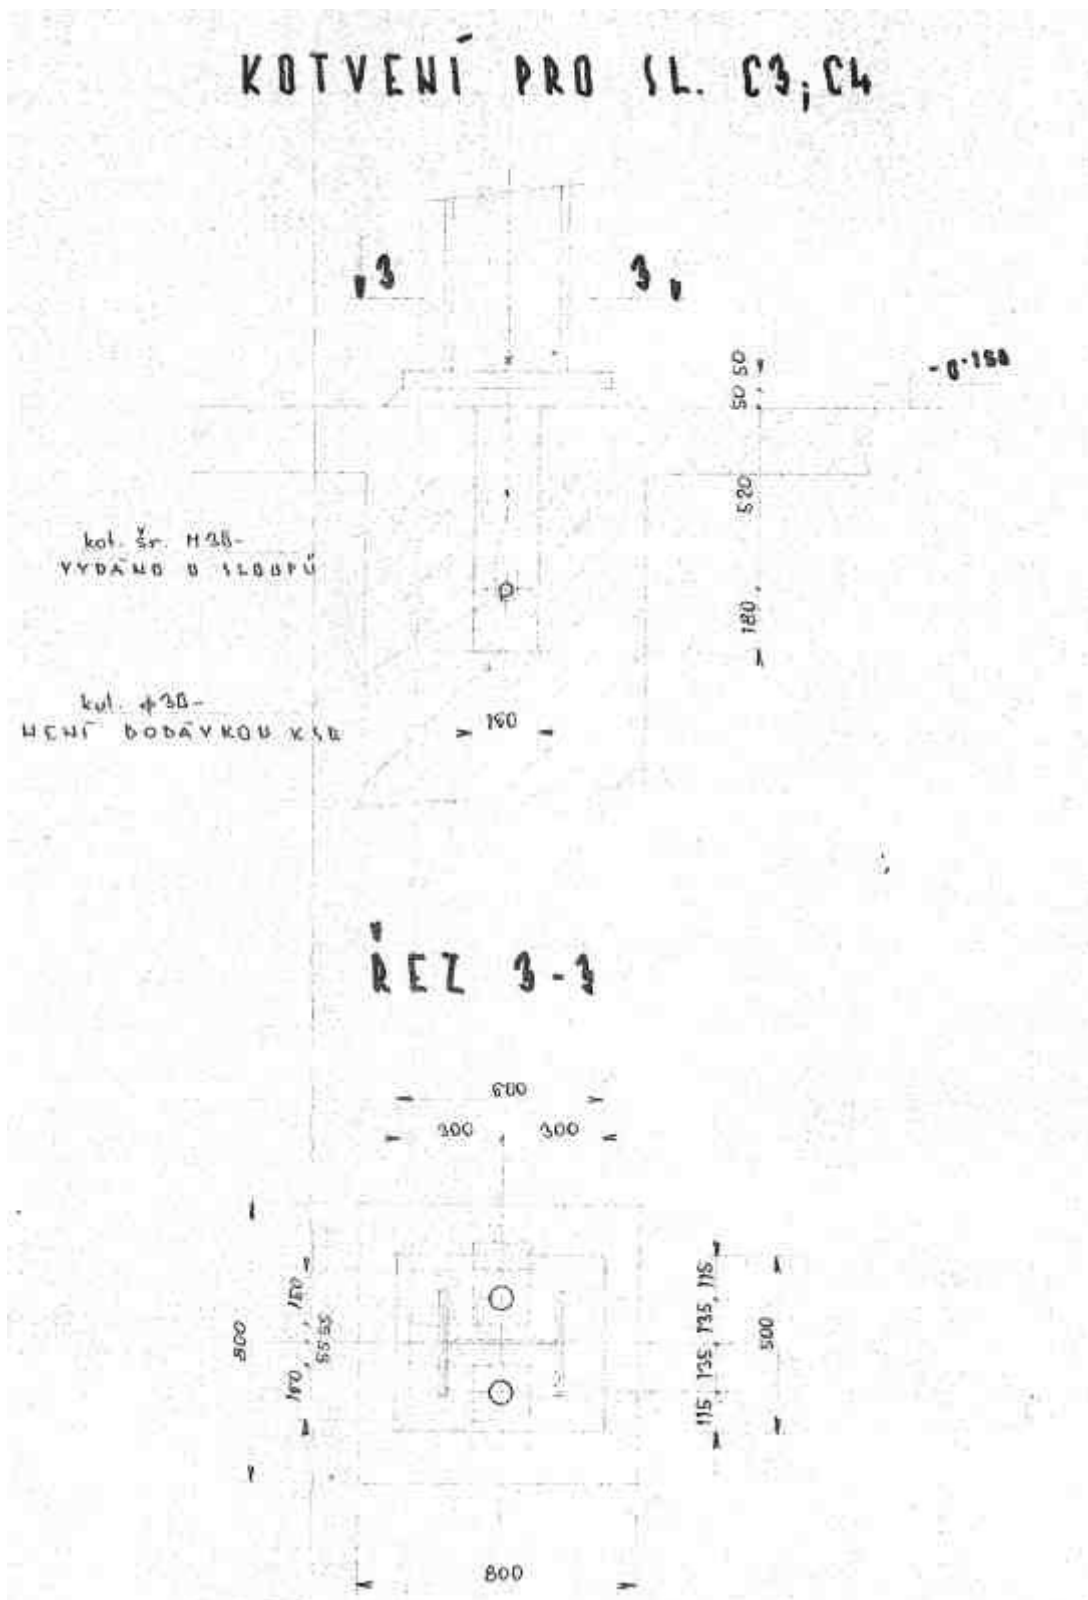
**Obr. 5:** Detail kotvení sloupů – typ 4 – vnitřní sloup

Kotvení neověřováno z důvodů aktuálního provozu v objektu v úrovni 1. NP (vstupní aula s recepcí, výtahová šachta – výtahy v plném provozu).

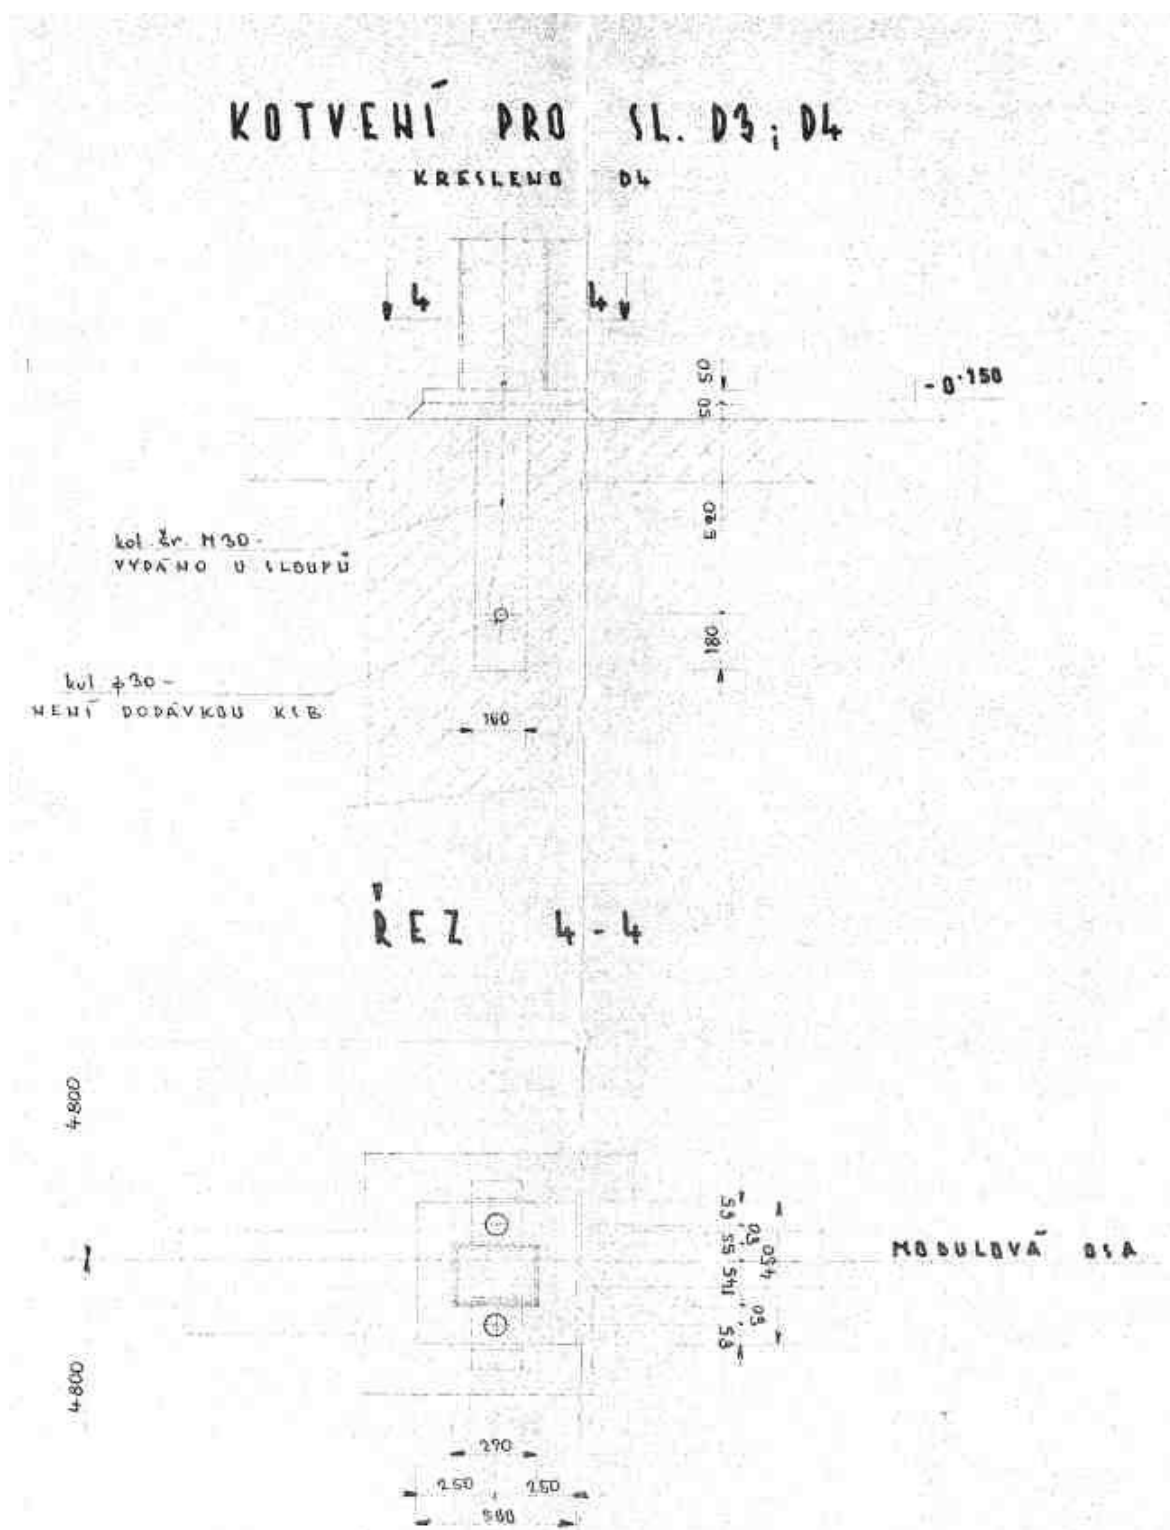
**Obr. 6:** Detail kotvení sloupů – typ 5 – vnitřní sloup

Kotvení neověřováno z důvodů aktuálního provozu v objektu v úrovni 1. NP (vstupní aula s recepcí, výtahová šachta – výtahy v plném provozu).

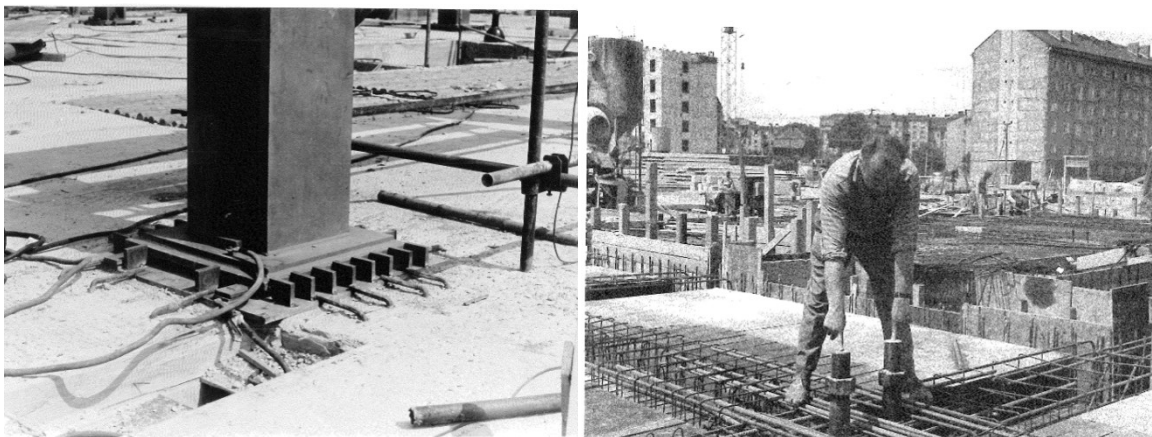
**FOTO 7** – *Kotvení vnitřních sloupů na archivní fotodokumentaci*

Na archivních snímcích z doby realizace objektu je dokumentován způsob kotvení vnitřních sloupů nosného skeletu objektu do železobetonových sloupů na rozhraní 1. PP – 1. NP. Realizované kotvení odpovídá dobové výkresové dokumentaci (kopie částí výkresů na Obr. 4 na straně 4 této přílohy). Lze tedy konstatovat, že realizace kotvení vnitřních sloupů odpovídá dochované archivní výkresové dokumentaci stavby.

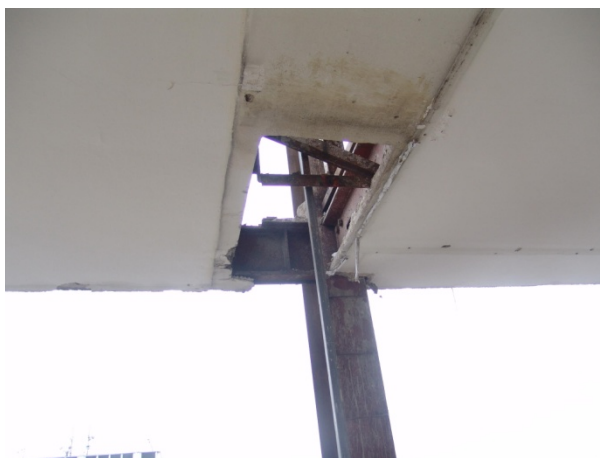
**I, J, K, L** – Vnější stav spojů mezi betonovým sloupem a ocelovou částí konstrukce. Na spoji je dobře viditelné poškození většími vlivy které způsobili korozi a také nekvalitní zálivka „chudou“ cementovou maltou která se drobí.
