# MOŽNOSTI VYUŽITÍ RADARU PRO DETEKCI VÝZTUŽE V ŽELEZOBETONOVÝCH KONSTRUKCÍCH

POSSIBILITIES OF USING GPR TO DETECT REINFORCEMENT IN CONCRETE STRUCTURES

BAKALÁŘSKÁ PRÁCE  
BACHELOR'S THESIS

Cílem praktické části, v rámci které byl proveden stavební průzkum stěn silážního žlabu, bylo ověření možnosti využití kombinace metod georadaru a magnetických indikátorů při stanovení polohy výztuže stěn a následné porovnání s projektovou dokumentací. Tento stavebně technický průzkum byl proveden z důvodu vzniku závažných poruch ve formě trhlin a vyklonění větší části jedné stěny silážního žlabu.

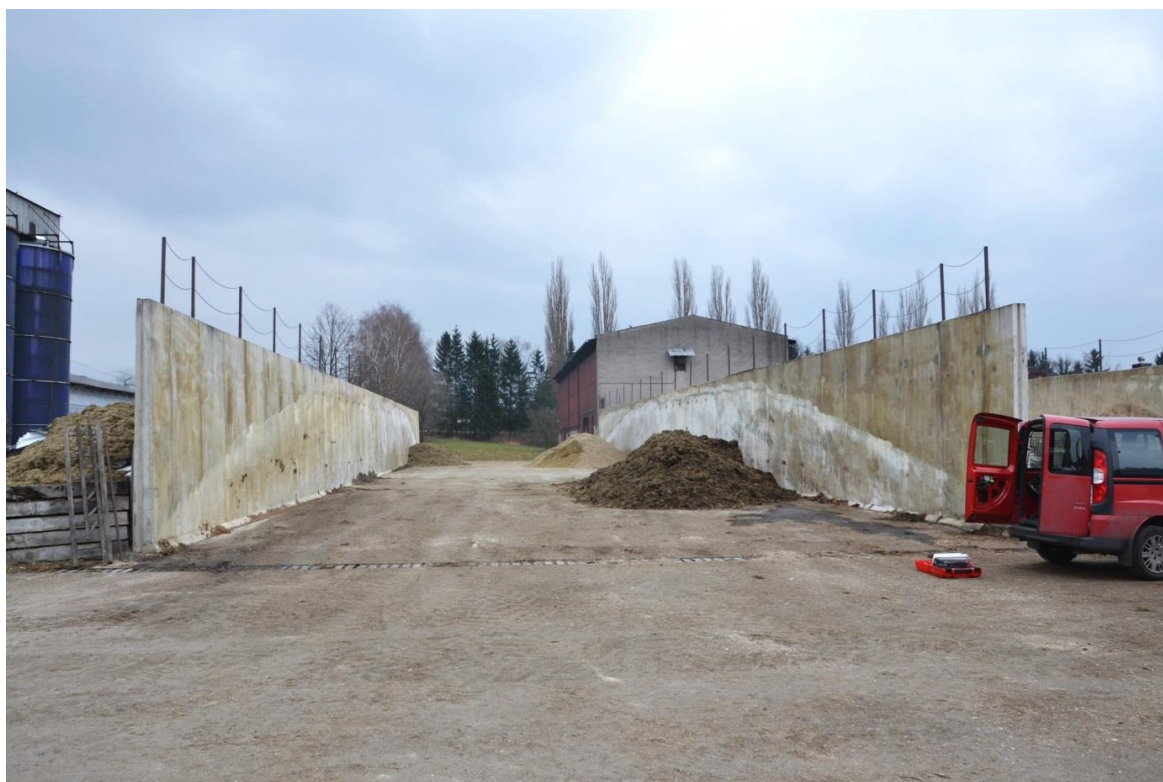
Oba žlaby byly původně postaveny volně na úrovni terénu, teprve po objevení poruch byla vnější (severovýchodní) stěna levého žlabu přihrnuta zeminou. Poškozená pravá stěna zůstala i nadále z vnější strany volná.

*Obr. 6.1: Pohled na levý silážní žlab (stěny tvořeny železobetonovými prefabrikáty ve tvaru písmene L, základ překrytý deskou z drátkobetonu).*

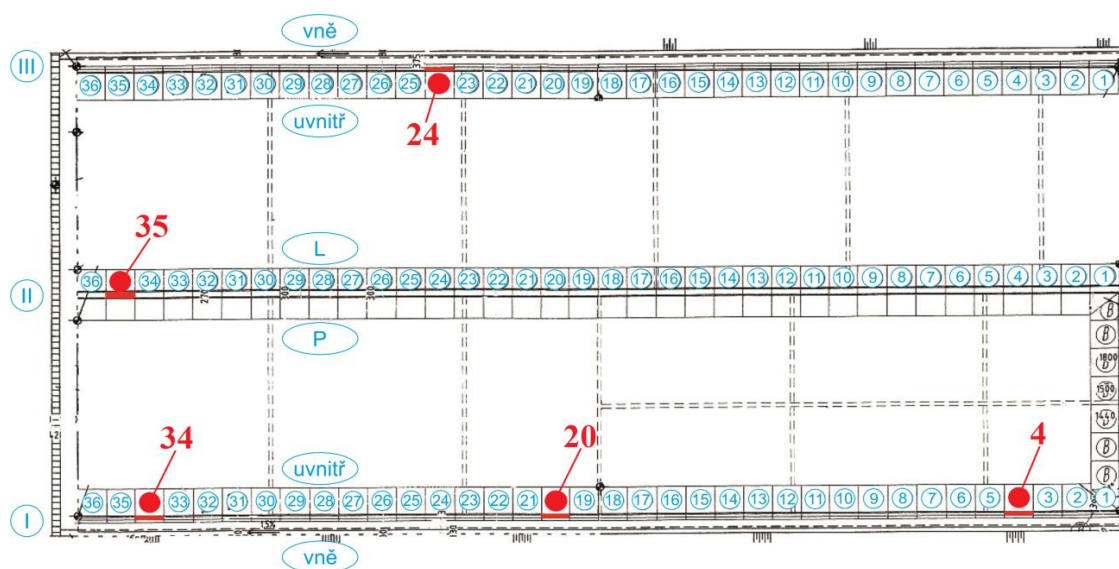
- jihovýchodní stěna žlabů – prvky č. 4, 20 a 34;
- střední stěna žlabů – prvek č. 35;
- severozápadní stěna žlabů – prvek č. 24;

Obr. 6.8: Půdorysné schéma silážních žlabů s vyznačenou polohou zkoumaných prvků.

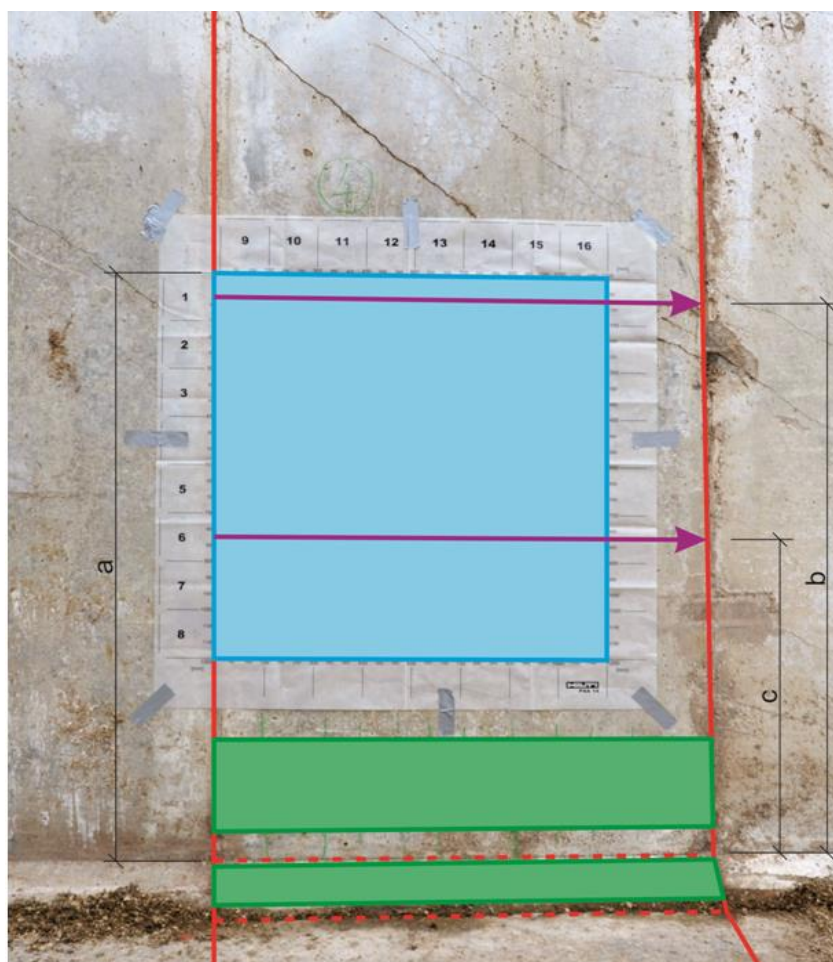
Na všech pěti prvcích z vnější i z vnitřní strany byl proveden radarový sken na ploše 1200 x 1200 mm (v Obr. 6.9 značen modrou barvou). Poloha levého horního rohu skenu je umístěna na levý okraj prvku (pohled zepředu). Výška tohoto bodu nad hranou zešíkmené části paty prvku je označena písmenem **a**. Radarem byly také provedeny dva horizontální liniové skeny přes celou šířku prvku (v Obr. 6.9 značeny fialovou barvou). Písmena **b** a **c** označují výšky linií skenů nad hranou zešíkmené části paty prvku.

Dále byla použita metoda elektromagnetického indikátoru výztuže na vnitřní části obvodových prvků a na obou stranách vnitřního prvku. Touto metodou byly proměřeny dvě oblasti u paty prvku, jedna ve svislé části a druhá v zešíkmené části (v Obr. 6.9 značeny zelenou barvou).

Obr. 6.9: Schematické znázornění polohy měřených míst. Spáry mezi prvky jsou zvýrazněny červenou plnou čarou.

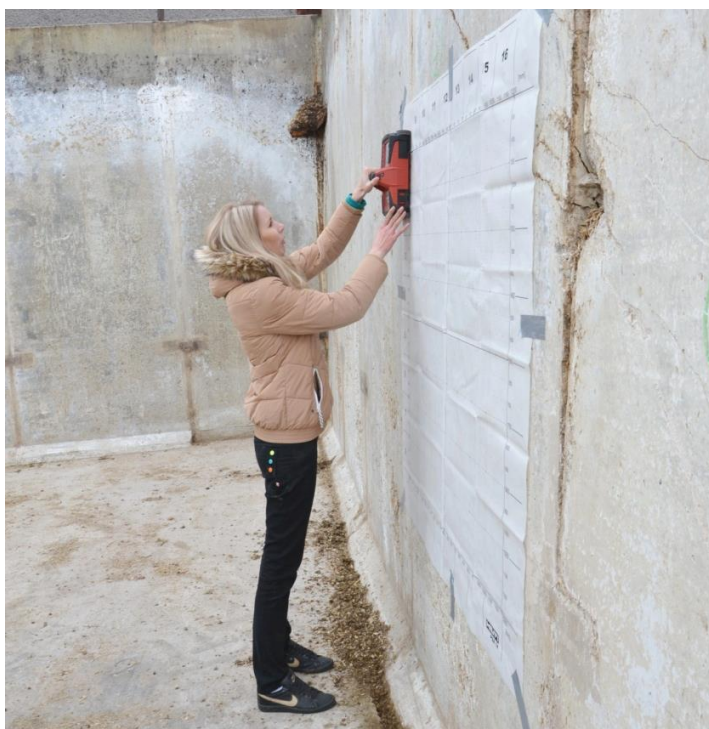
Byl proveden radarový sken v ploše 1200 x 1200 mm a dále dva liniové horizontální skeny přes celou šířku prvku za pomoci přístroje Hilti PS 1000 (výškové umístění skenů viz. Tab. 6.1). Pomocí elektromagnetického indikátoru výztuže Proceq Profometer 3 byly proměřeny dvě oblasti u paty prvku (viz Obr. 6.9 – vyznačeny zeleně).

*Obr. 6.10: Panel č. 4 v jihozápadní stěně silážních žlabů z vnitřní strany, s připevněným rastrem pro radarové plošné měření.*

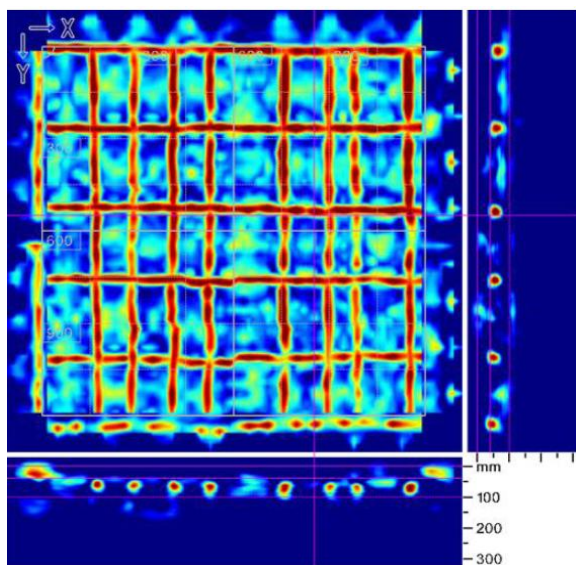
Obr. 6.18: Plošný radarový sken panelu č. 20 v jihozápadní stěně ve výšce a.

- Kombinací plošných a liniových skenů radarem bylo zjištěno celkem 10 prutů hlavní (svislé) výztuže, která se nachází u vnitřního líce svislé části panelu. Průměrné krytí výztuže je cca 50 mm. Dle dokumentace a obnažené výztuže v poškozených panelech jde patrně o 6 prutů výztuže o průměru 12 mm a 4 pruty výztuže s průměrem 16 mm.
- Vodorovná výztuž je rozmístěna pravidelně po cca 240 mm.
- Do vodorovné části panelu se ohýbá pouze 6 prutů výztuže Ø 12 mm.

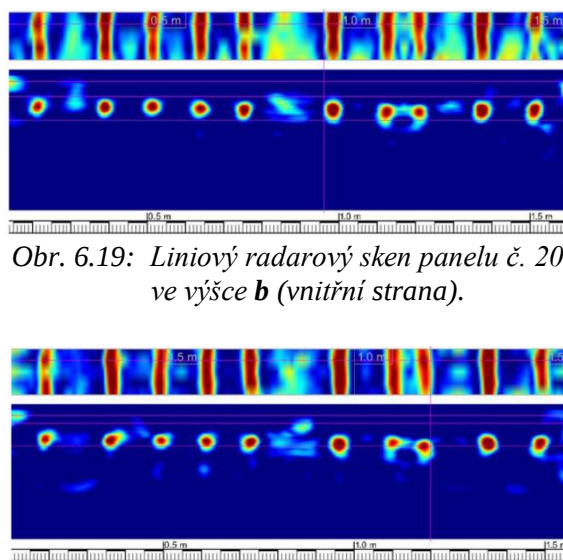
Obr. 6.19: Liniový radarový sken panelu č. 20 ve výšce b (vnitřní strana).

Obr. 6.20: Liniový radarový sken panelu č. 20 ve výšce c (vnitřní strana).

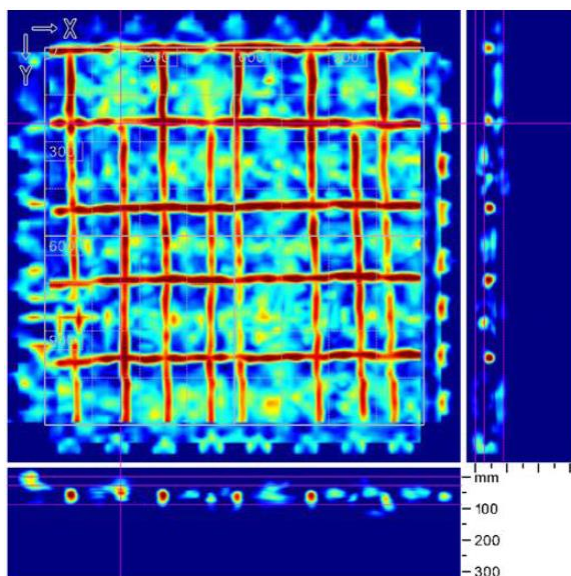
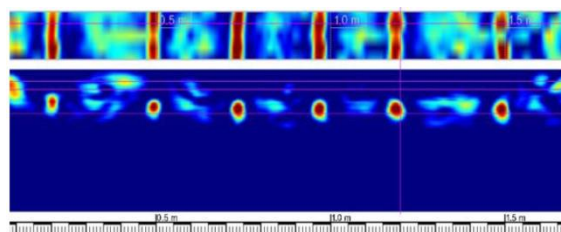
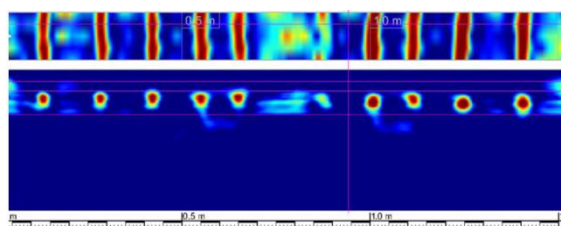
Obr. 6.21: Plošný radarový sken panelu č. 20 v jihozápadní stěně ve výšce a.

Obr. 6.22: Liniový radarový sken panelu č. 20 ve výšce b (vnější strana).

Obr. 6.23: Liniový radarový sken panelu č. 20 ve výšce c (vnější strana).

- Kombinací plošných a liniových skenů radarem bylo zjištěno celkem 10 prutů hlavní (svislé) výztuže, která se nachází u vnějšího líce svislé části panelu. Průměrné krytí výztuže je cca 50 mm. Dle dokumentace a obnažené výztuže v poškozených panelech jde patrně o 6 prutů výztuže o průměru 12 mm a 4 pruty výztuže s průměrem 16 mm.
- Pruty výztuže Ø 16 mm jsou zakončeny 1660 mm nad úrovní terénu v patě prvku.
- Vodorovná výztuž je rozmístěna pravidelně po cca 240 mm.

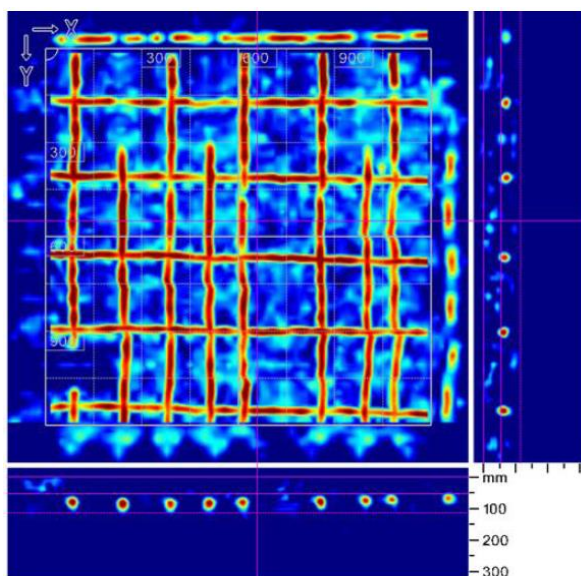
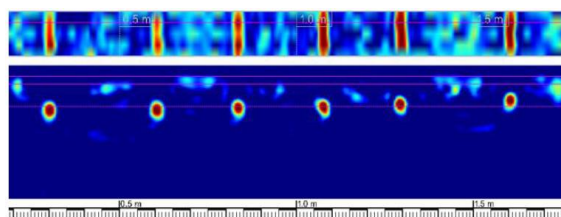
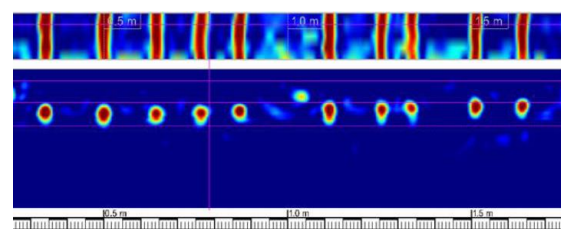
Obr. 6.24: Plošný radarový sken panelu č. 34 v jihozápadní stěně ve výšce **a**.

Obr. 6.25: Liniový radarový sken panelu č. 34 ve výšce **b** (vnitřní strana).

Obr. 6.26: Liniový radarový sken panelu č. 34 ve výšce **c** (vnitřní strana).

- Kombinací plošných a liniových skenů radarem bylo zjištěno celkem 10 prutů hlavní (svislé) výztuže, která se nachází u vnitřního líce svislé části panelu. Průměrné krytí výztuže je cca 50 mm. Dle dokumentace a obnažené výztuže v poškozených panelech jde patrně o 6 prutů výztuže o průměru 12 mm a 4 pruty výztuže s průměrem 16 mm.
- Pruty výztuže Ø 16 mm jsou zakončeny 1470 mm nad hranou zešíkmené části prvku.
- Vodorovná výztuž je rozmístěna pravidelně po cca 240 mm.
- Do vodorovné části panelu se ohýbá pouze 6 prutů výztuže Ø 12 mm, 4 pruty výztuže Ø 16 mm se neohýbají (zvýrazněno červenou barvou v Obr. 6.27).

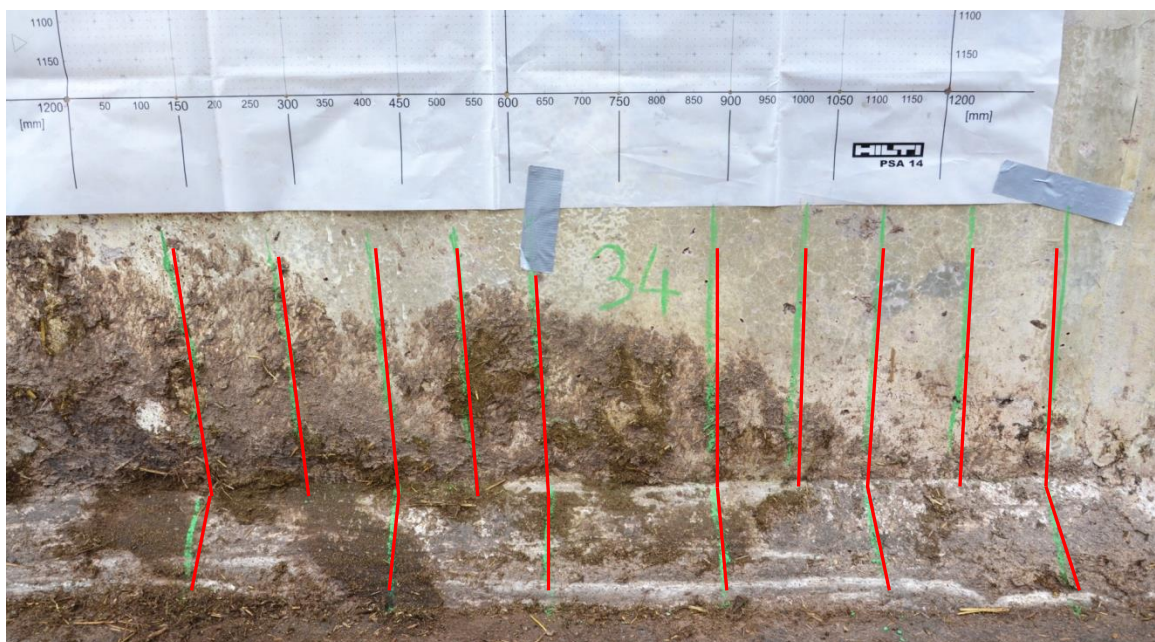
Obr. 6.27: Detail polohy výztuže zjištěné elektromagnetickým indikátorem výztuže v panelu č. 34.

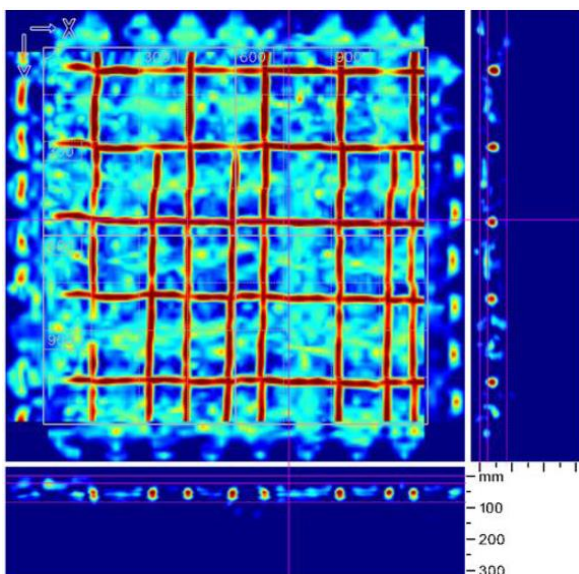
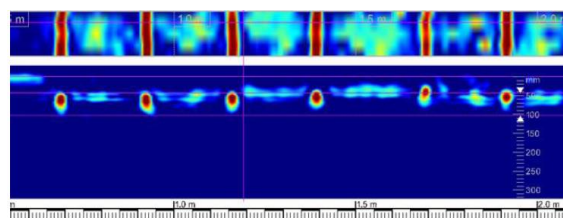
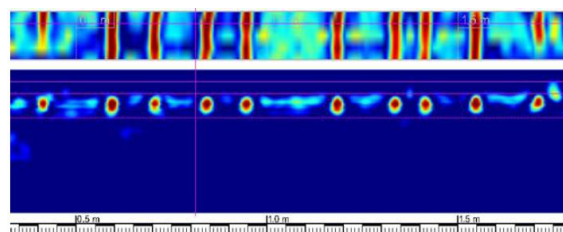
Obr. 6.28: Plošný radarový sken panelu č. 34 v jihozápadní stěně ve výšce **a**.

Obr. 6.29: Liniový radarový sken panelu č. 34 ve výšce **b** (vnější strana).

Obr. 6.30: Liniový radarový sken panelu č. 34 ve výšce **c** (vnější strana).

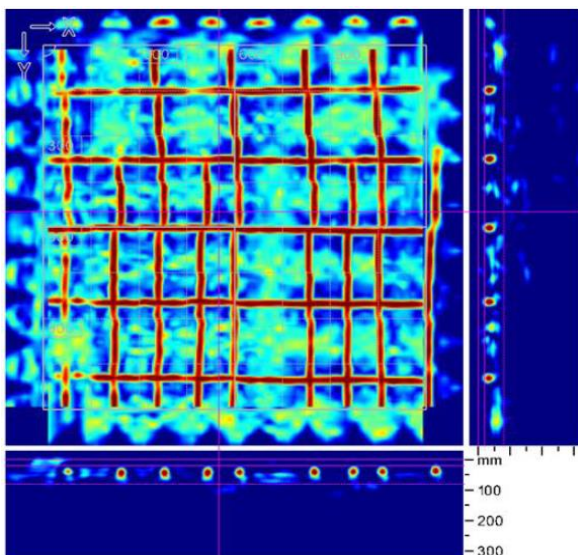
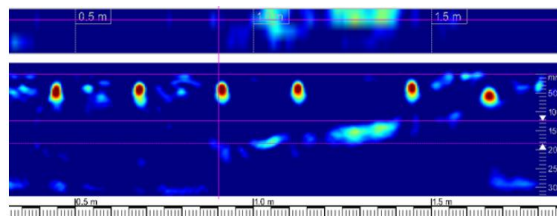
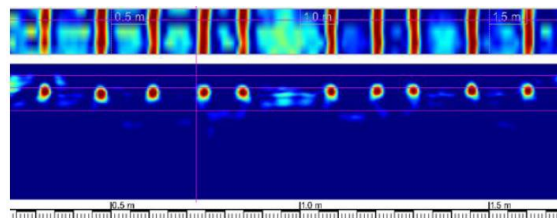
Obr. 6.31: Plošný radarový sken panelu č. 35 ve střední stěně ve výšce **a**.

Obr. 6.32: Liniový radarový sken panelu č. 35 ve výšce **b** (jihozápadní strana).

Obr. 6.33: Liniový radarový sken panelu č. 35 ve výšce **c** (jihozápadní strana).

- Kombinací plošných a liniových skenů radarem bylo zjištěno celkem 10 prutů hlavní (svislé) výztuže, která se nachází u jihozápadního líce svislé části panelu. Průměrné krytí výztuže je cca 50 mm. Dle dokumentace a obnažené výztuže v poškozených panelech jde patrně o 6 prutů výztuže o průměru 12 mm a 4 pruty výztuže s průměrem 16 mm.
- Pruty výztuže Ø 16 mm jsou zakončeny 1370 mm nad hranou zešíkmené části prvku.
- Vodorovná výztuž je rozmístěna pravidelně po cca 240 mm.
- Do vodorovné části panelu se ohýbá pouze 6 prutů výztuže Ø 12 mm, 4 pruty výztuže Ø 16 mm se neohýbají (zvýrazněno červenou barvou v Obr. 6.34).

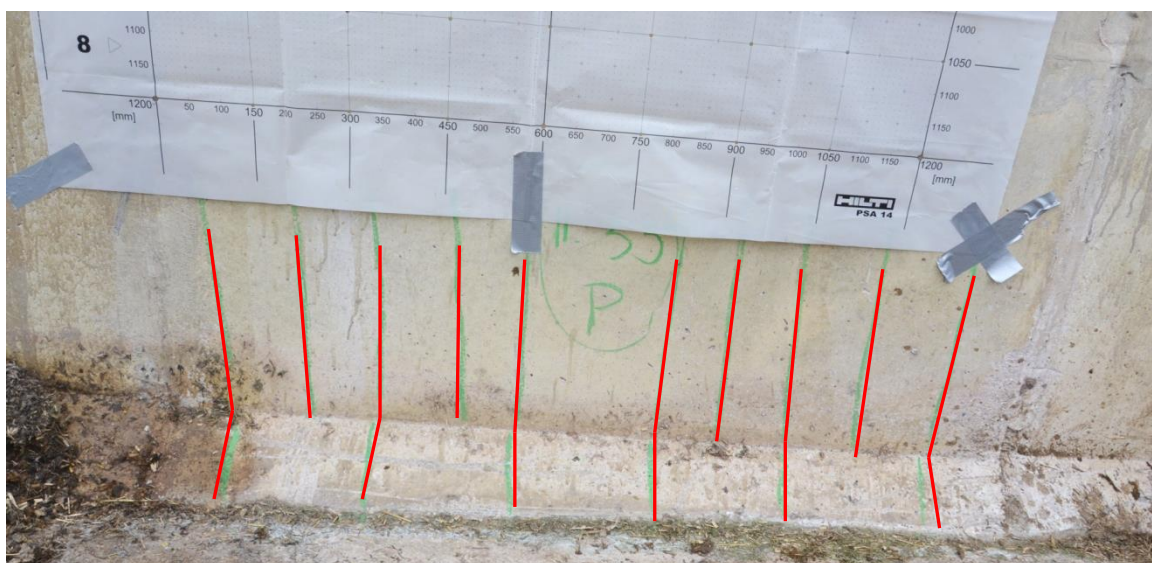
Obr. 6.34: Detail polohy výztuže zjištěné elektromagnetickým indikátorem výztuže v panelu č. 35.

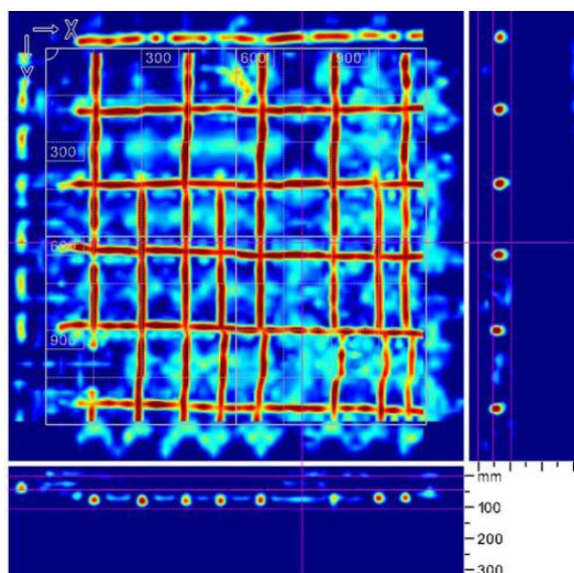
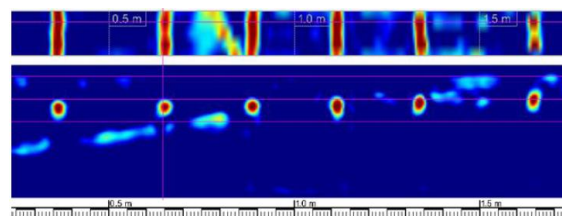
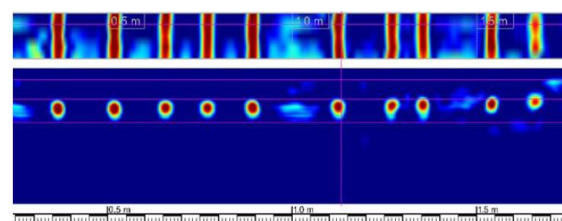
Obr. 6.35: Plošný radarový sken panelu č. 35 ve střední stěně ve výšce **a**.

Obr. 6.36: Liniový radarový sken panelu č. 35 ve výšce **b** (severovýchodní strana).

Obr. 6.37: Liniový radarový sken panelu č. 35 ve výšce **c** (severovýchodní strana).

- Kombinací plošných a liniových skenů radarem bylo zjištěno celkem 10 prutů hlavní (svislé) výztuže, která se nachází u severovýchodního líce svislé části panelu. Průměrné krytí výztuže je cca 60 mm. Dle dokumentace a obnažené výztuže v poškozených panelech jde patrně o 6 prutů výztuže o průměru 12 mm a 4 pruty výztuže s průměrem 16 mm.
- Pruty výztuže Ø 16 mm jsou zakončeny 1350 mm nad hranou zešíkmené části prvku.
- Vodorovná výztuž je rozmístěna pravidelně po cca 240 mm.
- Do vodorovné části panelu se ohýbá pouze 6 prutů výztuže Ø 12 mm, 4 pruty výztuže Ø 16 mm se neohýbají (zvýrazněno červenou barvou v Obr. 6.38).

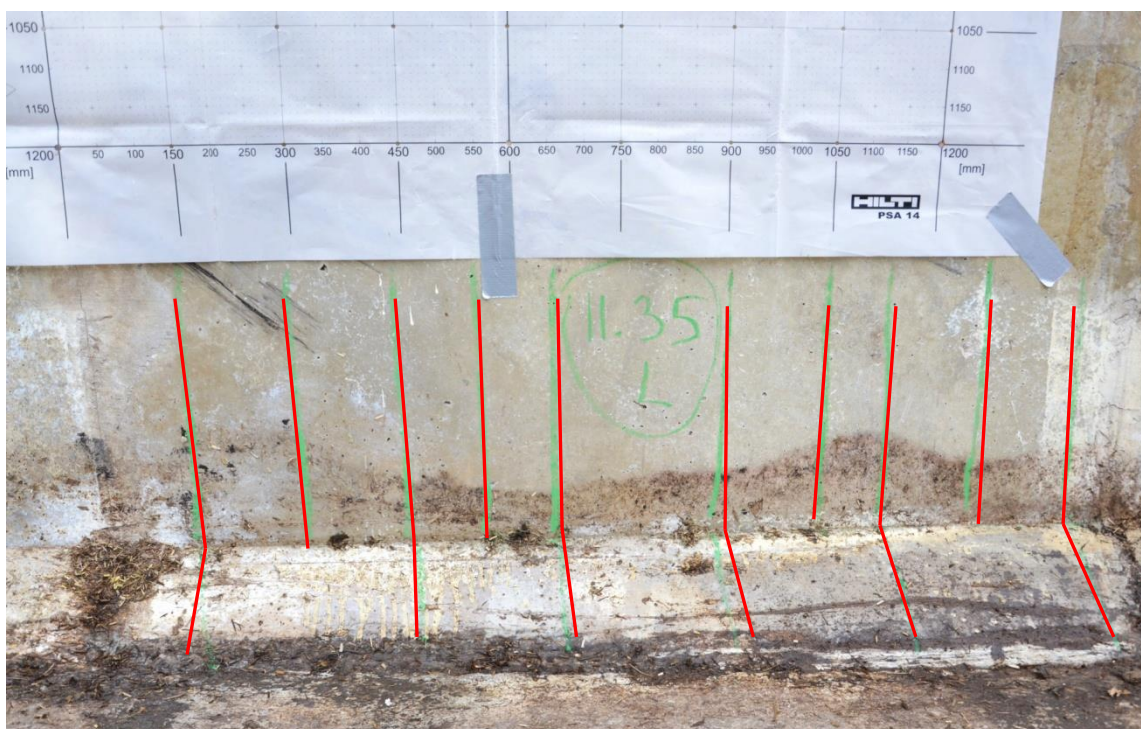
Obr. 6.38: Detail polohy výztuže zjištěné elektromagnetickým indikátorem výztuže v panelu č. 35.

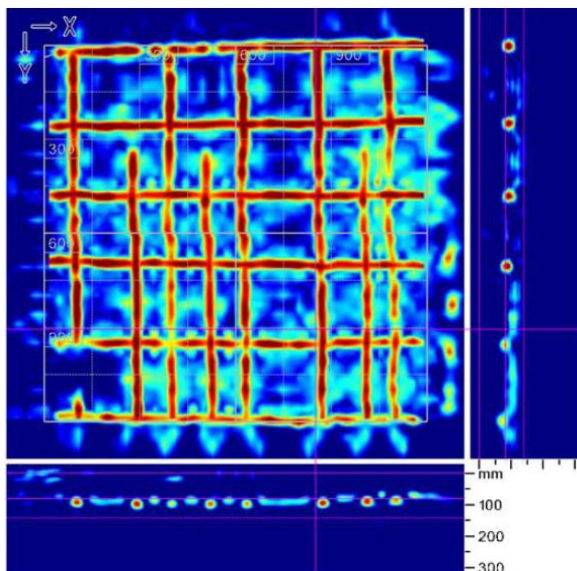
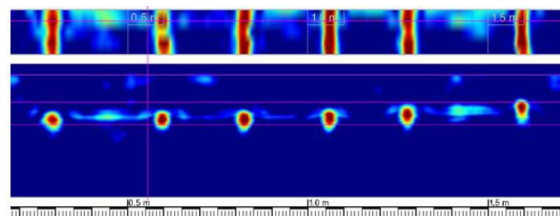
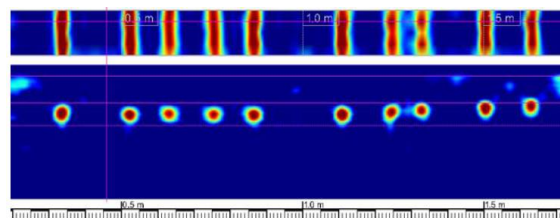
Obr. 6.39: Plošný radarový sken panelu č. 24 v severovýchodní stěně ve výšce **a**.

Obr. 6.40: Liniový radarový sken panelu č. 24 ve výšce **b** (vnitřní strana).

Obr. 6.41: Liniový radarový sken panelu č. 24 ve výšce **c** (vnitřní strana).

- Kombinací plošných a liniových skenů radarem bylo zjištěno celkem 10 prutů hlavní (svislé) výztuže, která se nachází u vnitřního líce svislé části panelu. Průměrné krytí výztuže je cca 80 mm. Dle dokumentace a obnažené výztuže v poškozených panelech jde patrně o 6 prutů výztuže o průměru 12 mm a 4 pruty výztuže s průměrem 16 mm.
- Pruty výztuže Ø 16 mm jsou zakončeny 1435 mm nad hranou zešíkmené části prvku.
- Vodorovná výztuž je rozmístěna pravidelně po cca 240 mm.
- Do vodorovné části panelu se ohýbá pouze 6 prutů výztuže Ø 12 mm, 4 pruty výztuže Ø 16 mm se neohýbají (zvýrazněno červenou barvou v Obr. 6.42).

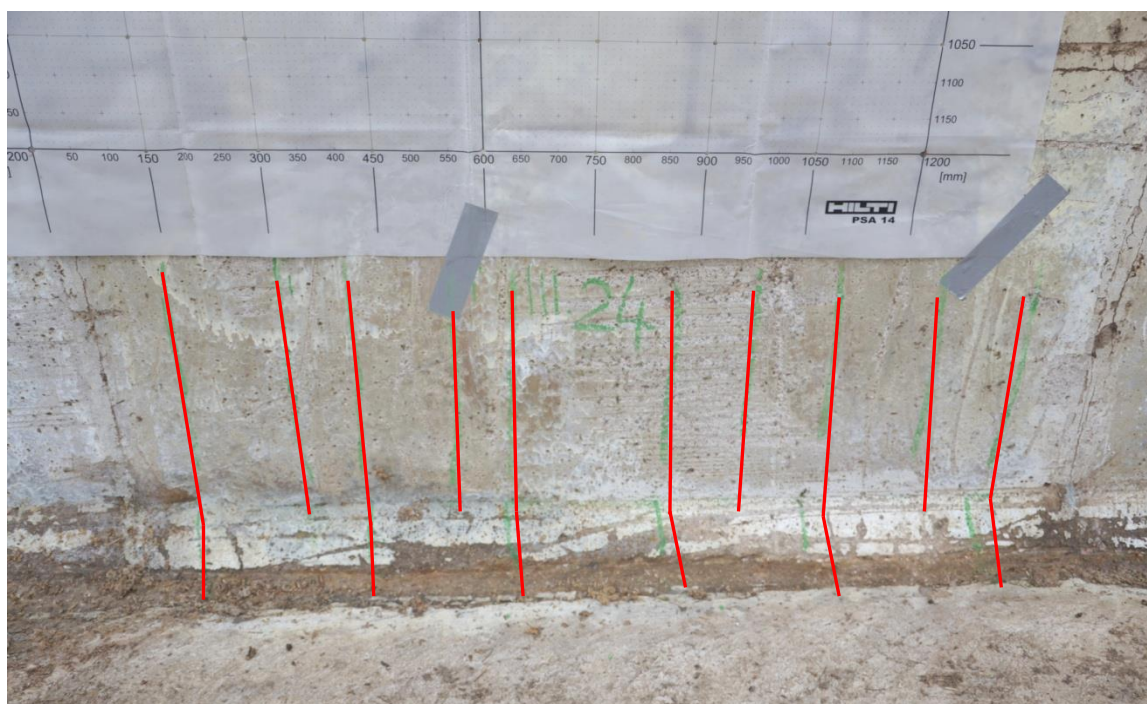
Obr. 6.42: Detail polohy výztuže zjištěné elektromagnetickým indikátorem výztuže v panelu č. 24.

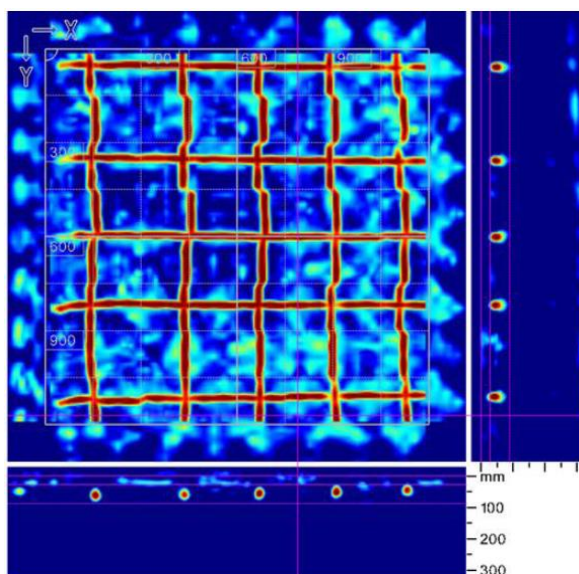
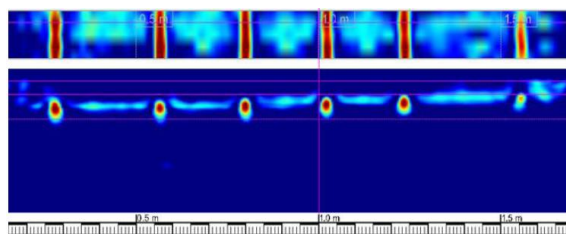
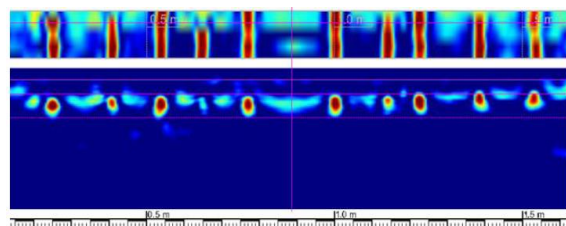
Obr. 6.43: Plošný radarový sken panelu č. 24 v severovýchodní stěně ve výšce **a**.

Obr. 6.44: Liniový radarový sken panelu č. 24 ve výšce **b** (vnější strana).

Obr. 6.45: Liniový radarový sken panelu č. 24 ve výšce **c** (vnější strana).
