## **DIAGNOSTIKA VOZOVKY A NÁVRH OPRAVY**

DIAGNOSTICS AND MAINTENANCE DESIGN

**BAKALÁŘSKÁ PRÁCE**  
BACHELOR'S THESIS

**MAREK SCHINDLER**

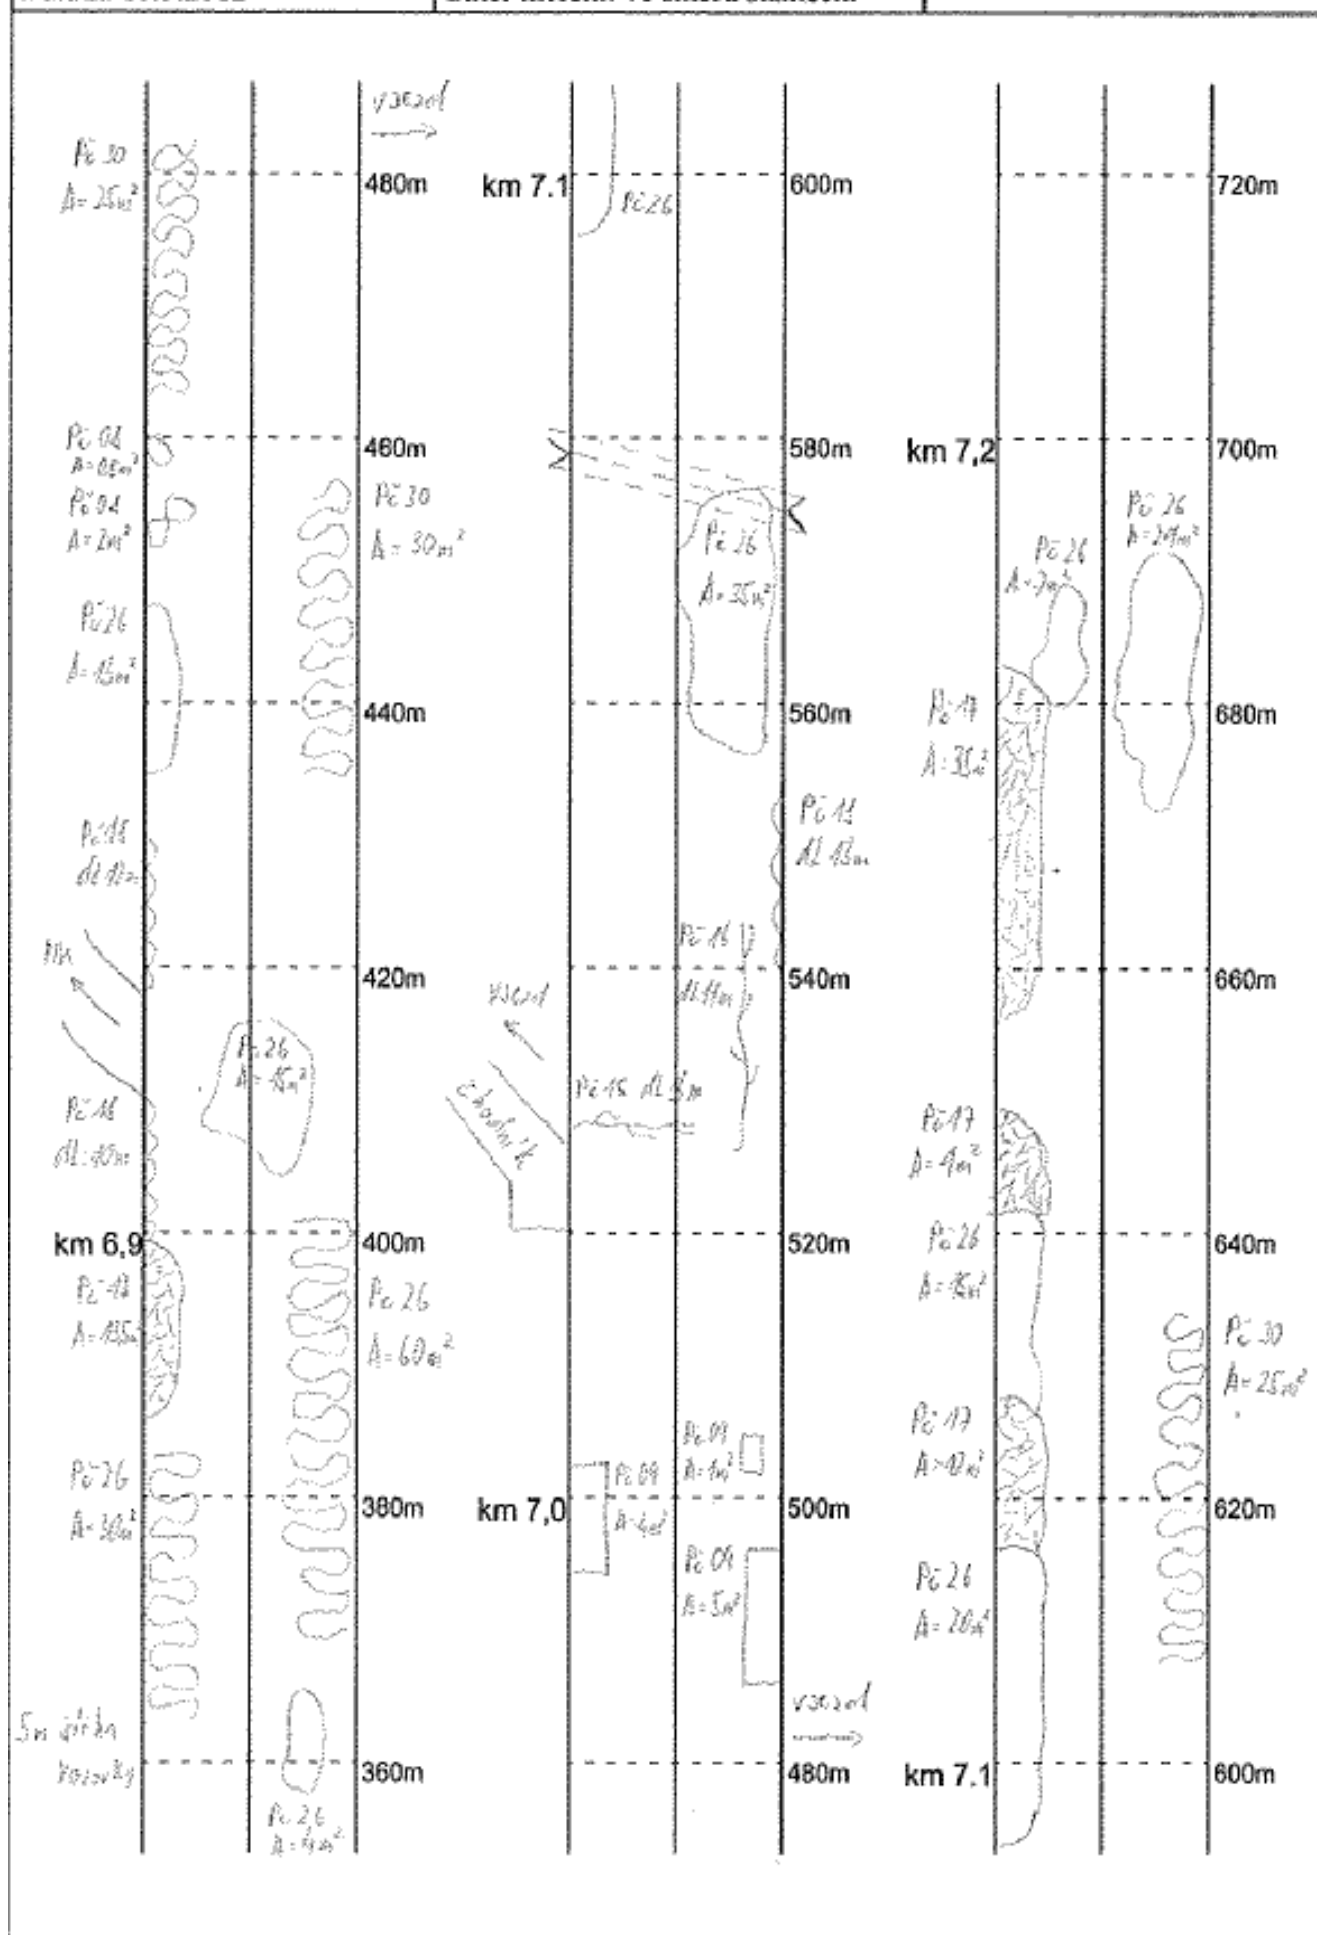
| Silnice: III/4301 | Začátek staničení měření: km 6,551 | Poznámky: povrch PAM-N<br>obrážky i NE<br>Př: 50 oblast s existujícím výskletem<br>poruch (počítáno do Pč 26) |

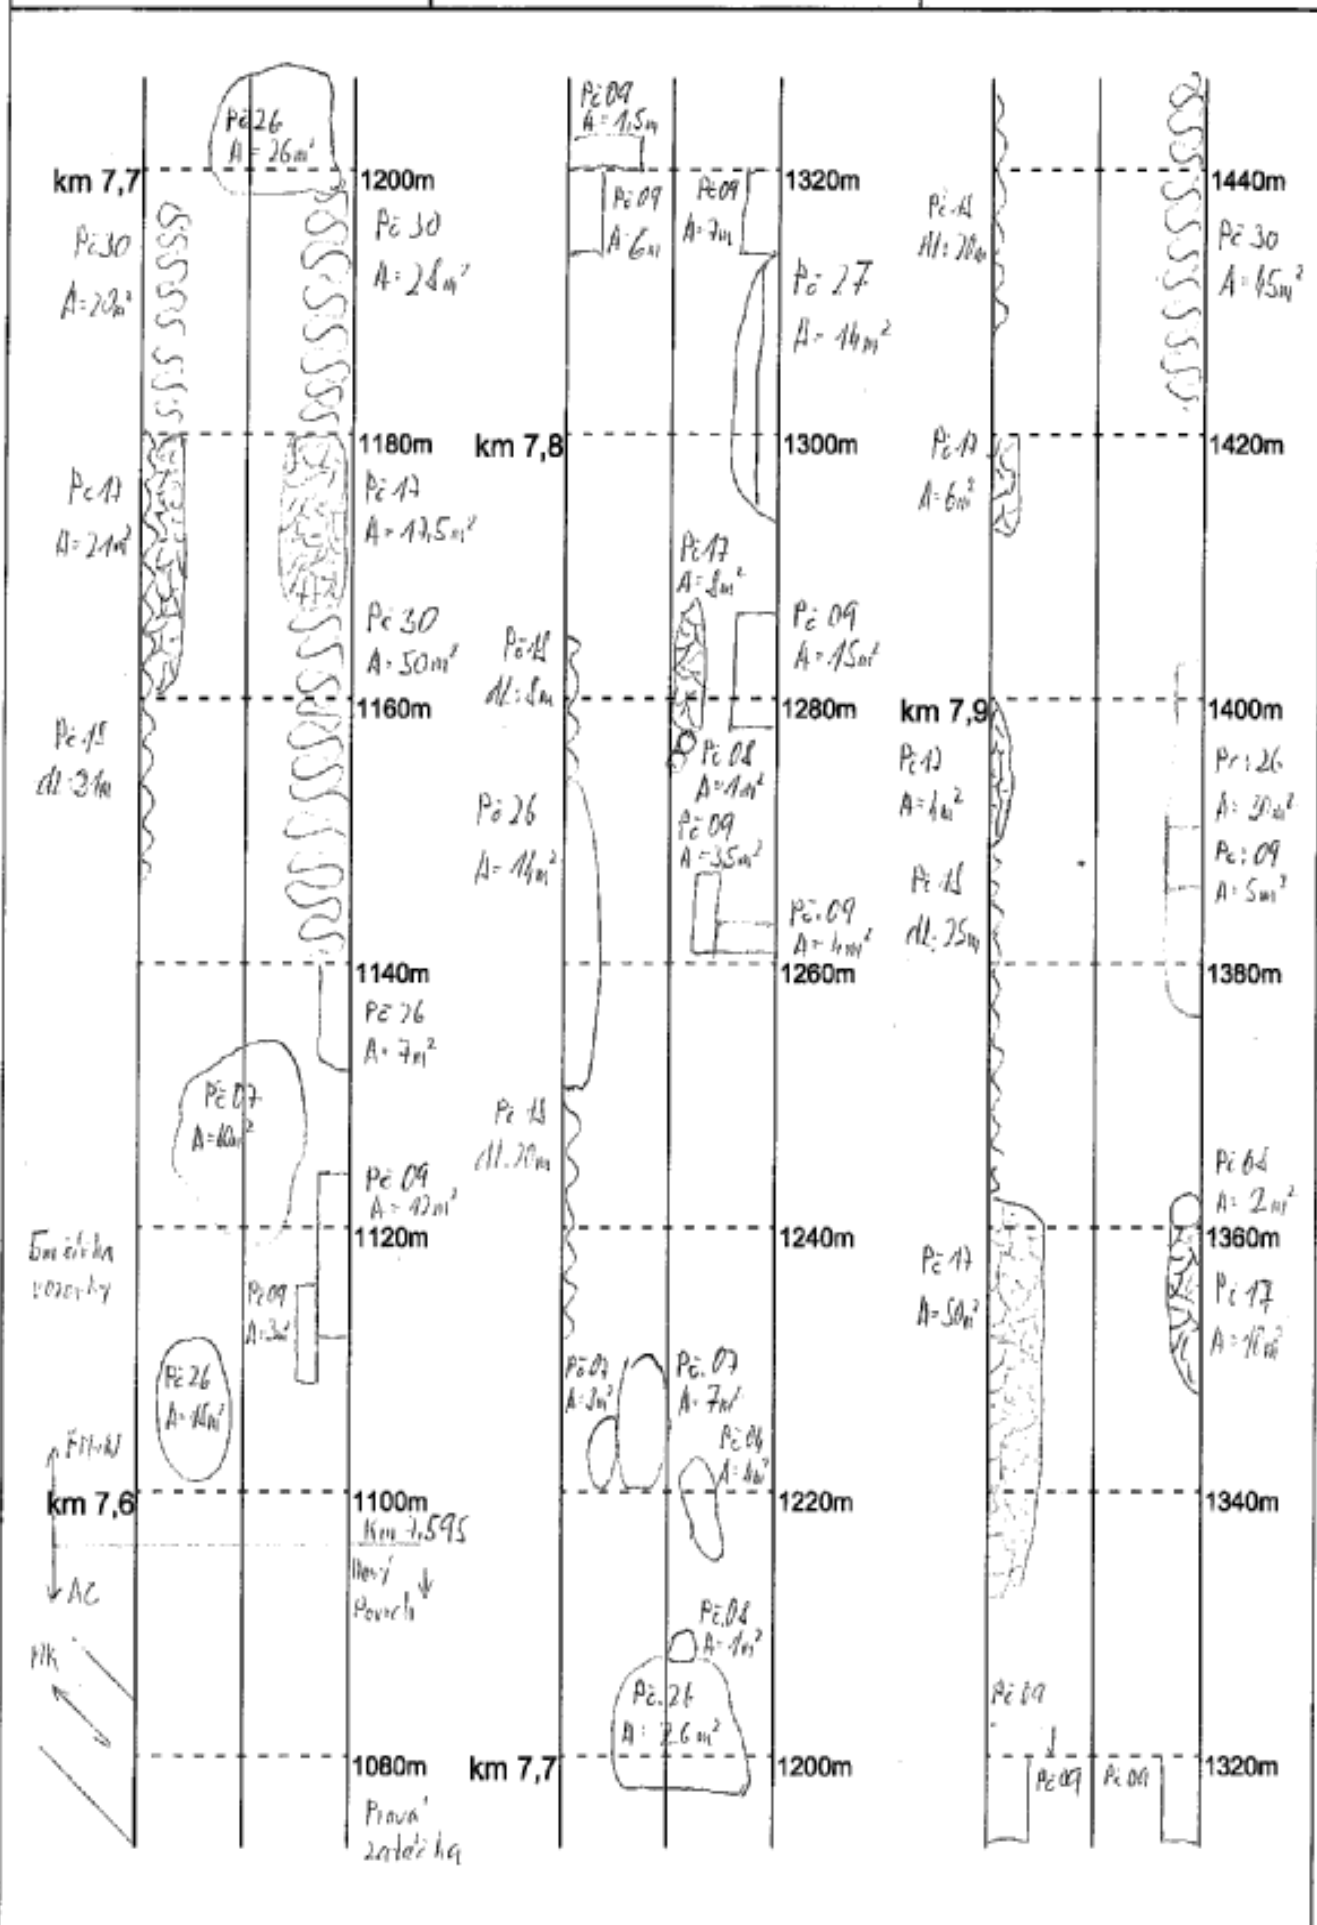
| Silnice: III/4301 | Začátek staničení měření: km 6,551 | Poznámky: od km 7,595 (konci)<br>nový poruch) opět PH + N<br>převážně: M6. Pě. 30; mláta<br>s velmi častými výskyt� poruch. |

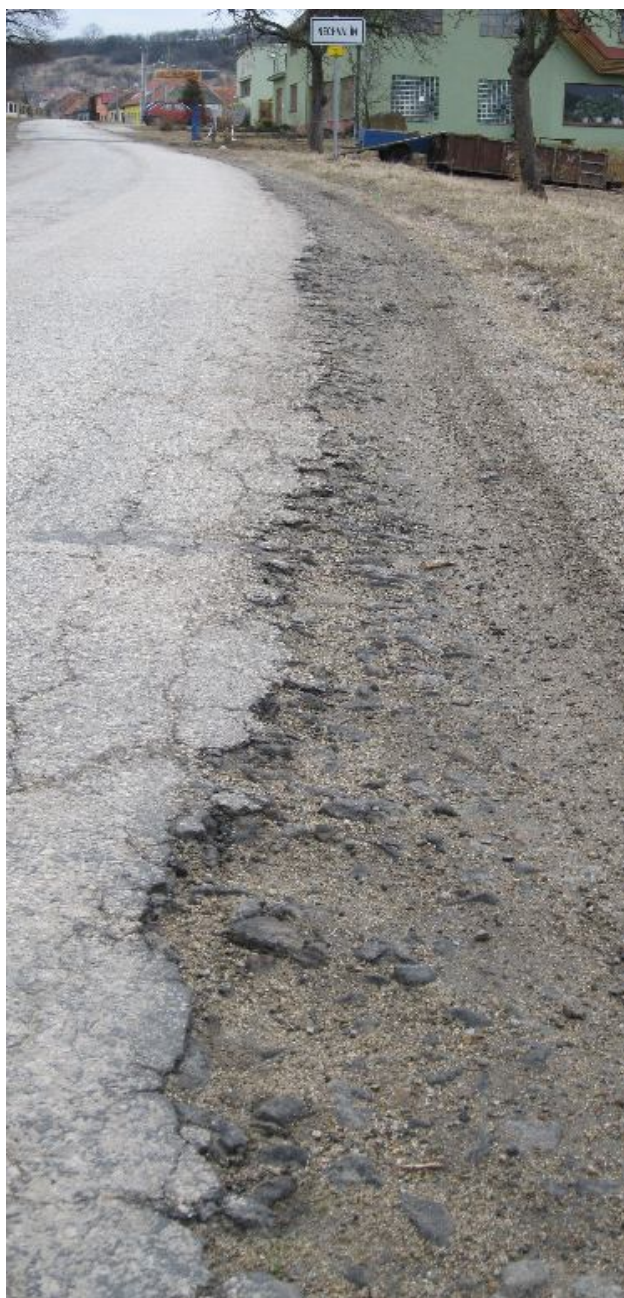
◀ Silnice III/4301, obec Nechvalín

▼ Olamování okrajů vozovky,  
Krajnice porušená funkce odvodnění
