# PŘEDBĚŽNÉ HODNOCENÍ BUDOVY ŠKOLY PŘED MODERNIZACÍ

PRELIMINARY ASSESSMENT OF A SCHOOL BUILDING BEFORE ITS MODERNIZATION

DIPLOMOVÁ PRÁCE  
MASTER'S THESIS

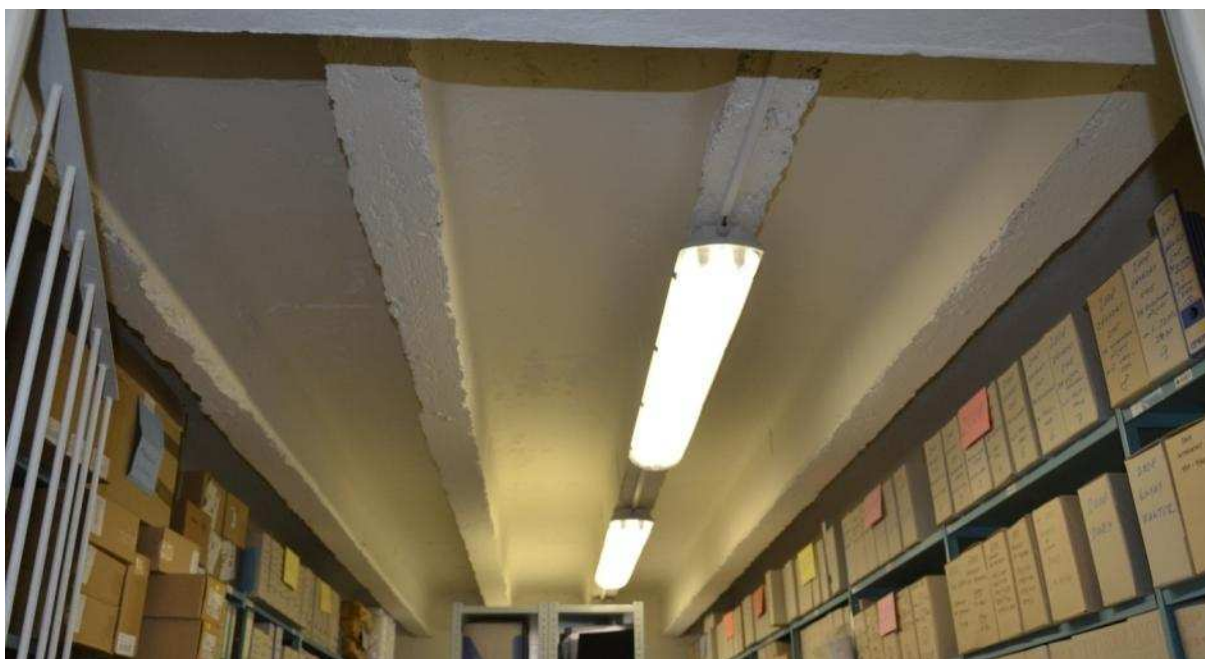
Vodorovné nosné konstrukce byly tvořeny železobetonovými trámovými stropy se spojitou deskou. Jedná se o typ žebrových stropů nejčastěji s osovou vzdáleností trámů 1000 mm. V některých místnostech byly kvůli větším rozponům jiné dimenze. Přiznané trámy byly pouze v suterénu a povrchově byly opatřeny pouze ochranným nátěrem (Obr. č. 5.16 [11]), v ostatních podlažích byly stropní konstrukce opatřeny rovným podhledem a omítnuté vápennou omítkou na rákos. Kvalita provedení železobetonových trámů není dokonalá, ale odpovídá provádění železobetonových konstrukcí v době výstavby. Nad chodbami byla stropní konstrukce z betonových desek. Stropní konstrukce nevykazují viditelné zásadní vady ani poruchy.

*Obr. č. 5.16 – Pohled na ŽB trámovou stropní konstrukci v suterénu budovy*

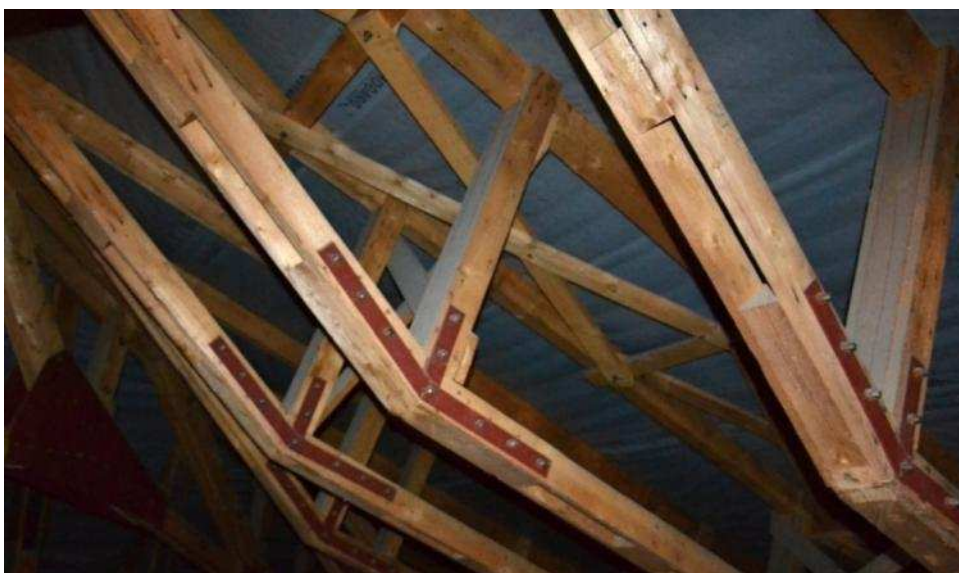
při rekonstrukci došlo k opravě nebo výměně porušených prvků krovu či odstranění jiných vad a poruch. Podkrovní prostory jsou využívány jako kancelářské prostory, jsou zde vytvořeny sádkartonové podhledy, a proto nebylo možné, při tomto místním šetření podrobněji ohledat stav jednotlivých částí krovu. Nebyly zde nalezeny žádné viditelné vady či poruchy, proto s ohledem na nedávno provedenou rekonstrukci můžeme tedy předpokládat, že se na této části střechy pravděpodobně žádné významné vady či poruchy nevyskytují.

*Obr. č. 5.17 – Pohled na konstrukci vzpínadlového krovu nad vyšší částí přístavby*

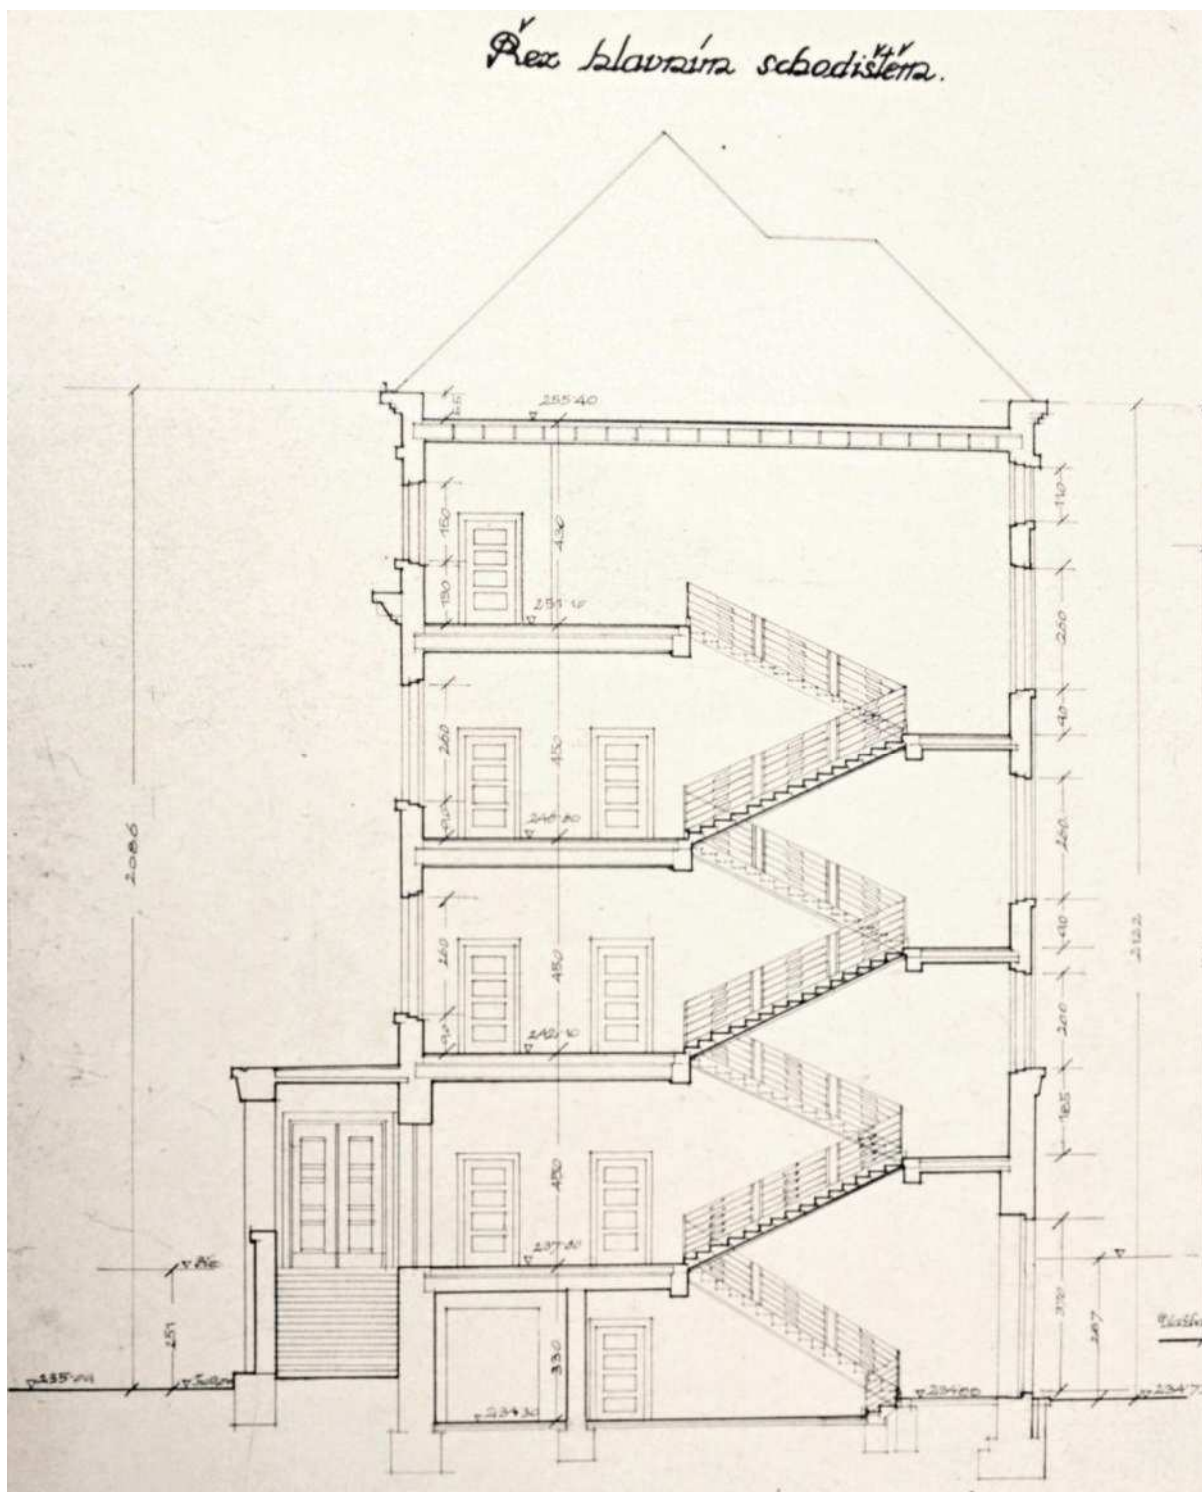
Obr. č. 5.25 – Snímek původního výkresu z roku 1922 – Řez hlavním schodištěm

Na dalším snímku (Obr. č. 5.25 [12]) je svislý řez hlavním schodištěm. Z výkresu je lze vyčíst, že budova má rozdílné „konstrukční výšky“ v suterénu a ostatních podlažích. V suterénu je výška 3,30 m, v následujících podlažích je to pak 4,50 m. Snímek Obr. č. 5.26 [12] zobrazuje řez pravým křídlem budovy. V nejvyšším patře této části je aula se světlou výškou 5,50 m, která je zastřešena plochou i sedlovou střechou. U té byly při místním šetření zjištěny poruchy, plochá střecha již byla opravena.

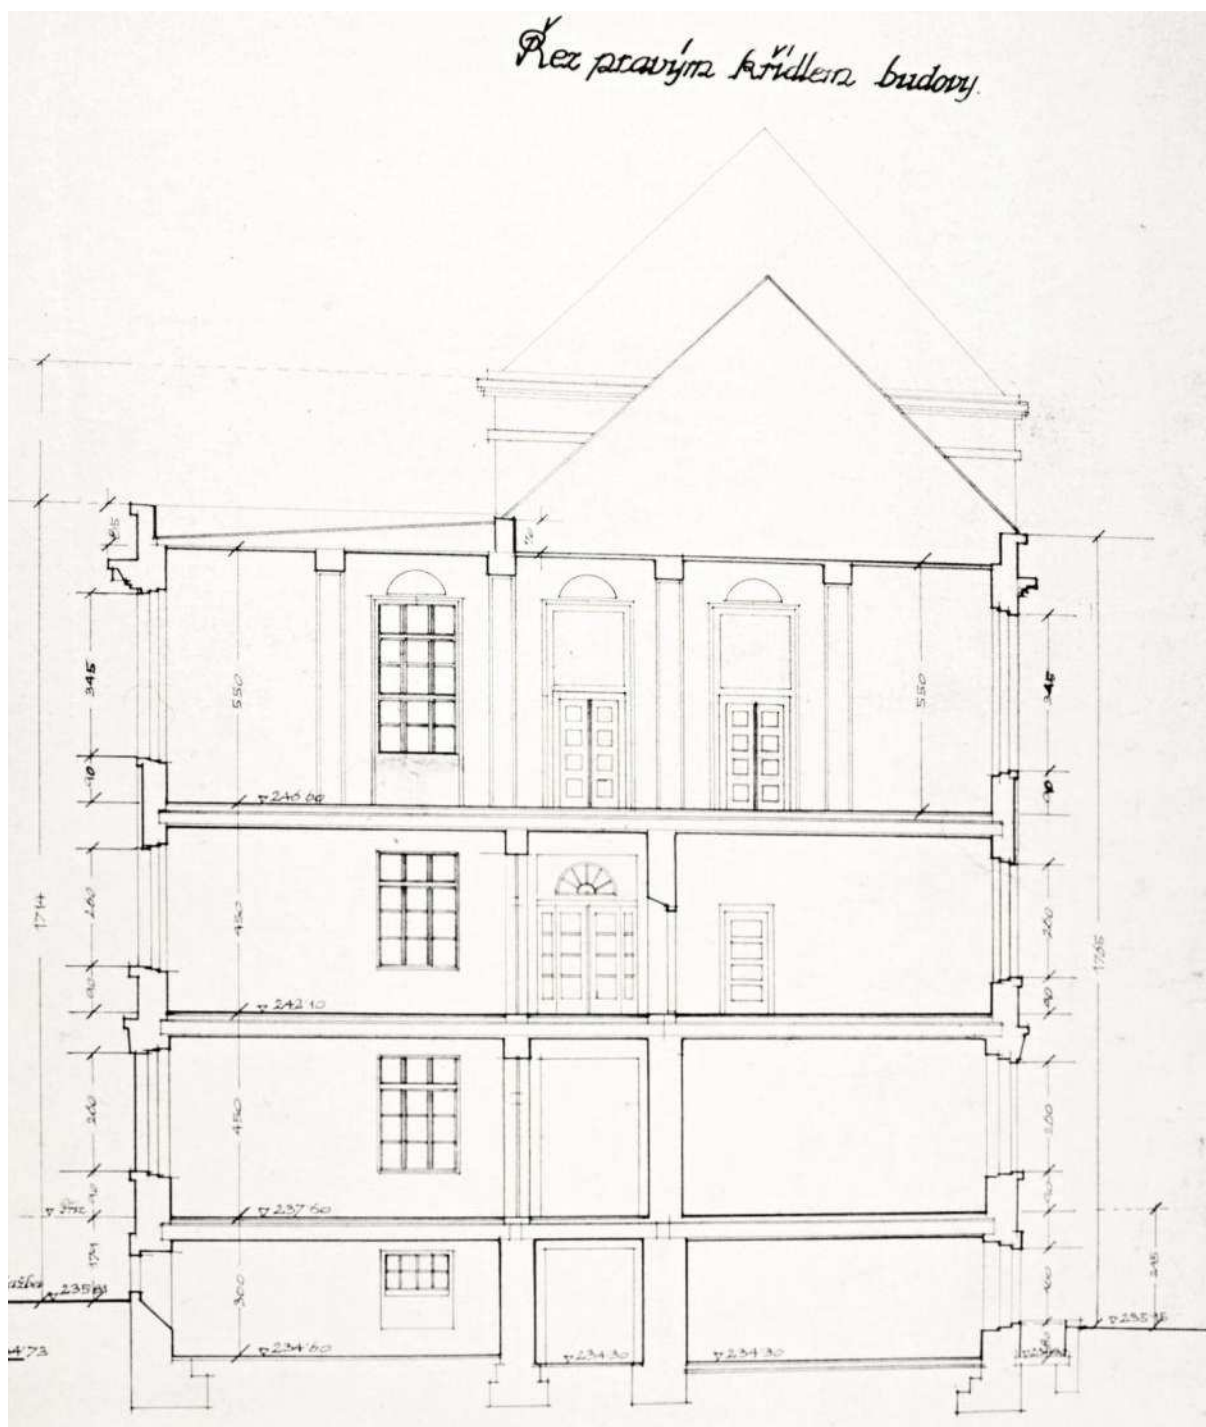
Obr. č. 5.26 – Snímek původního výkres z roku 1922 – Řez pravým křídlem budovy

Dále je důležité si povšimnout rozdílných šířek nosných stěn. V suterénu je tloušťka hlavních nosných stěn 90 cm, v přízemí (1. NP) je tloušťka 75 cm a v dalších podlažích je šířka stěn již 60 cm. Při výstavbě tedy bylo postupováno dle předpisů brněnského stavebního řádu z roku 1894. Důležité je zjištění, jak lze vyčíst z obou předchozích výkresů, že základové pásy jsou odstupňované. Podrobněji je odstupňování znázorněno na výkrese příčných profilů rostlým terénem (Obr. č. 5.27 [12]). Stav základových pasů bude nutné ověřit provedením kontrolního vývrtu, zřejmě se asi jedná o cihelné základové pásy.

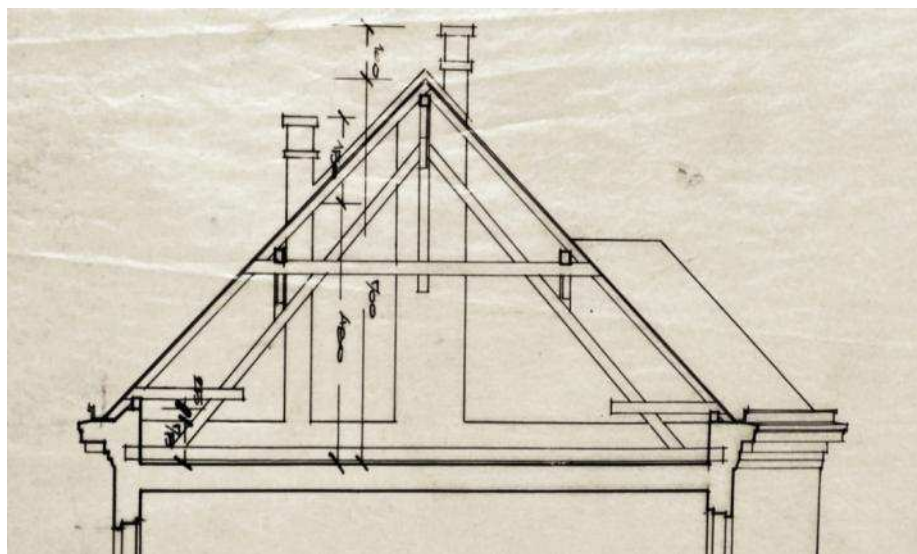
Na snímku Obr. č. 5.28 [12] příčný řez krovem nad hlavní částí původní budovy. Jedná se o krov s ležatou stolicí, se třemi vaznicemi, dvě středové a jedna vrcholová. V těchto půdních prostorech byla v 90. letech postavena půdní vestavba. Dá se předpokládat, že při rekonstrukci nebyl změněn nosný systém krovu a pouze došlo k drobným úpravám potřebných pro rekonstrukci.

*Obr. č. 5.28 – Snímek části původního výkresu – Krov*

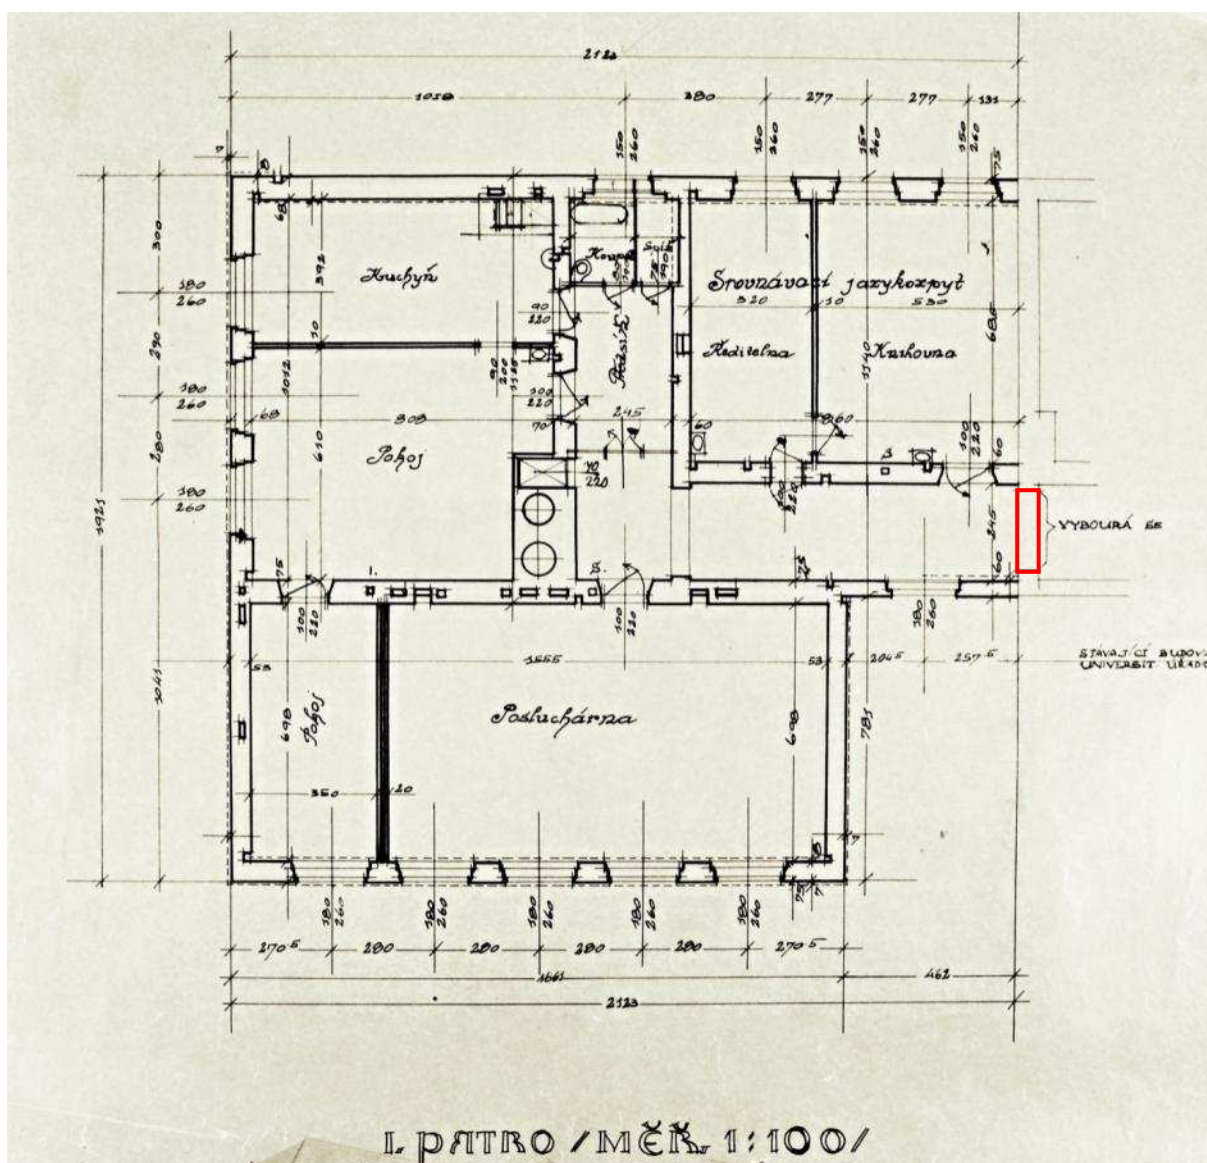
Následující snímky již zobrazují výkresovou dokumentaci přístavby z roku 1924. Na Obr. č. 5.29 [13] je půdorys 1. patra (2. NP). Konstrukční systém zde zůstal zachován jako v původní části. Na pravé části snímku, v místě napojení lze vidět poznámku „vybourá se“, místo prostupu je zvýrazněno červenou barvou. Touto stavební úpravou byla přístavba provozně propojena s původní částí. Probourání průchodu bylo provedeno ve všech podlažích. Konstrukční výška podlaží je stejná jako u původní části, a to 4,50 m, v nejvyšším patře je světlá výška 4,0 m. Na snímku Obr. č. 5.30 [13] je příčný řez přístavbou. Je zde vidět původní zastřešení plochou střechou, které bylo v 90. letech nahrazeno sedlovou střechou, dále pak odstupňování šířky nosného zdiva.

Obr. č. 5.29 – Snímek původního výkresu přístavby z roku 1924 – Půdorys 1. patra (2. NP), červeně je zvýrazněné místo probourání průchodu mezi přístavbou a původní částí

Základy již nejsou odstupňovány a z dostupných pramenů bylo zjištěno, že jde o betonové základy. K ověření jejich stavu bude potřeba provést kontrolní jádrový vrt.

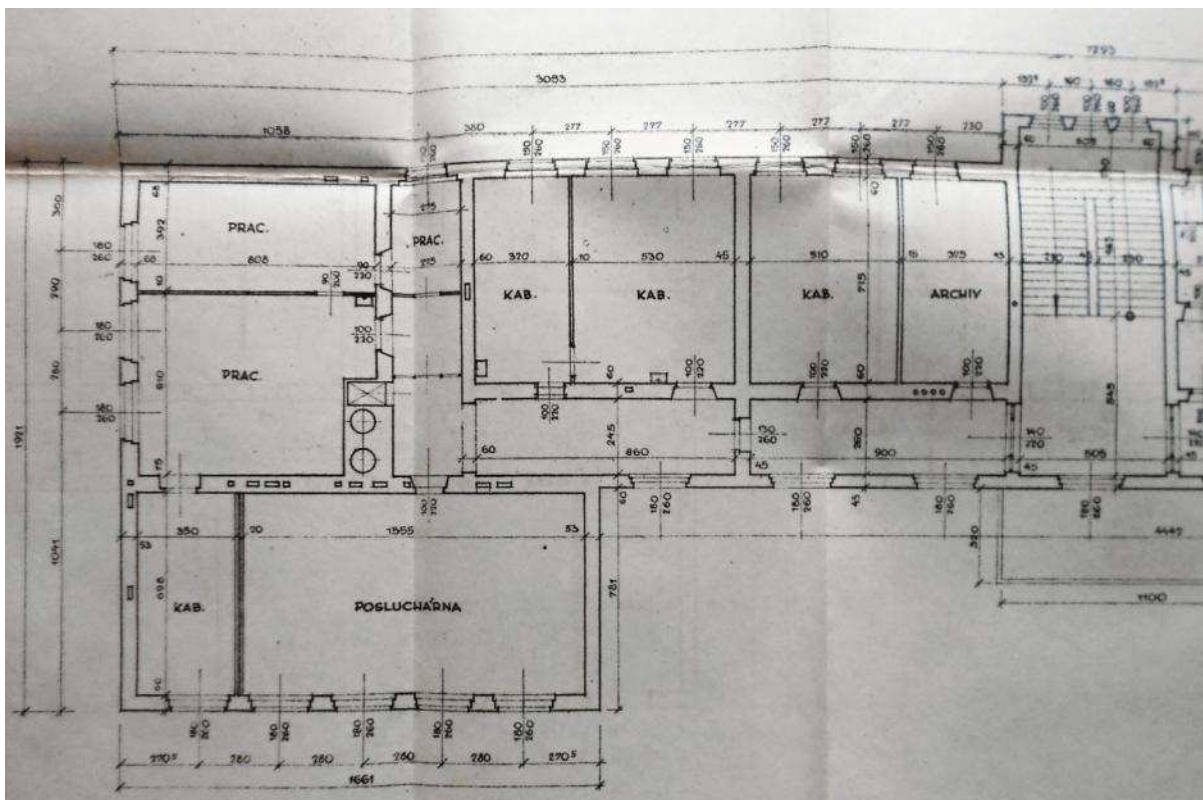
Obr. č. 5.31 – Snímek části výkresu pasportu z roku 1954 – Půdorys 1. patro (2. NP)

Pro ilustraci je zde také uveden jeden snímek výkresu z provedeného pasportu v červenci roku 1954 bylo provedeno zaměření budovy a výkresová dokumentace byla vydána v listopadu téhož roku. Jak je patrné na zobrazené části půdorysu 1. patra (2. NP), tak budova již byla zaměřena jako jeden celek Obr. č. 5.31 [14]. Pro nás je důležitá informace o tom, ve kterém místě přesně došlo k napojení přístavby k původní části. V okolí místa napojení totiž bylo nalezeno velké množství poruch, zejména trhlin ve zdivu. Díky znalosti přesného místa napojení budov bude přesnější provádění eventuelní podrobné prohlídky.

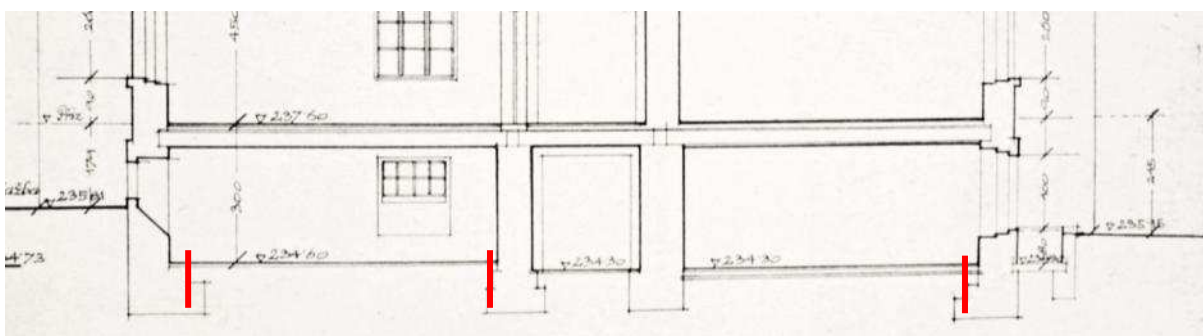
Obr. č. 6.1 – Výřez výkresu řezu starší části s červeně vyznačeným umístěním vrtaných sond

Dále budou provedeny kontrolní jádrové vývrty s odebráním vzorků pro laboratorní testy. Vývrty budou provedeny vrtákem o průměru 100 mm. Ve staré části budovy budou provedeny 3 vývrty, umístění sond je vyznačeno na výřezu výkresu řezu z projektové dokumentace (Obr. č. 6.1 [12]). Zejména je důležité ověřit odstupňování základových pasů zakreslených ve výkresové dokumentaci. K ověření bude možná zapotřebí provést dva na sebe těsně navazující vrty. V nové části budovy budou provedeny 2 vývrty. Přesné místo provedení vývrtů bude upřesněno na místě. Měření a vyhodnocení bude dle normy ČSN EN 12504-1 [26]. Pro ilustraci je zde znázorněn snímek vybraného odebraného jádrového vývrtu provedeného ve staré části budovy (Obr. č. 6.2 [11]), na kterém se budou provádět laboratorní zkoušky pevnosti v tlaku. Tento odebraný vzorek potvrdil naši domněnku o cihelném odstupňovaném zdivu.

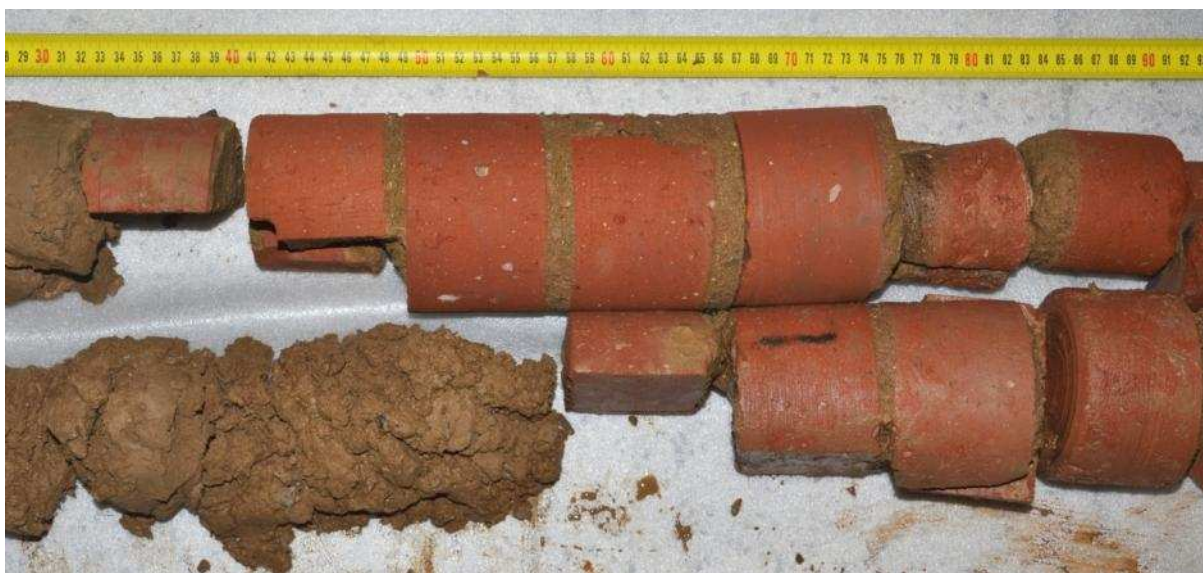
Obr. č. 6.2 – Odebraný vzorek jádrového vývrtu základového pasu staré části budovy

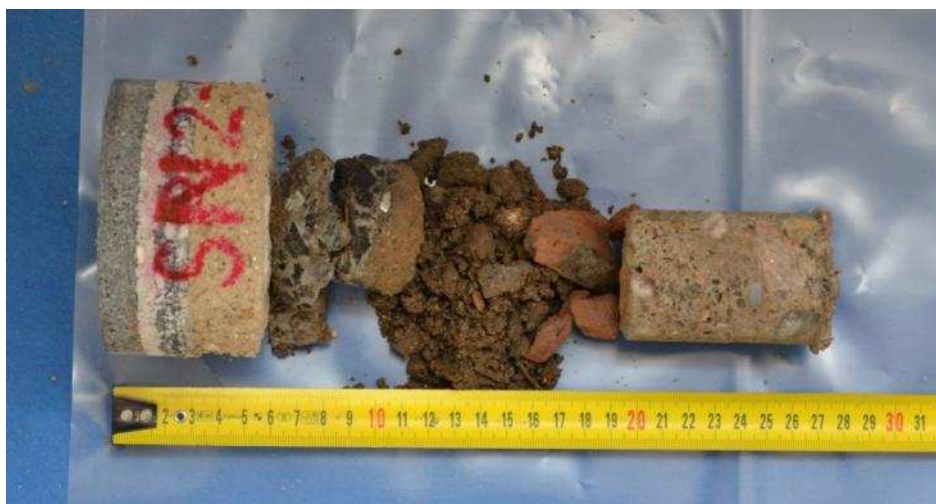
Obr. č. 6.4 – Získaný vzorek z jádrového vývrtu – konstrukce podlahy a stropní deska

Bude nutné provést kontrolní sondy, které ověří skladbu stropních konstrukcí a podlah. V každém podlaží bude provedena jedna sonda pomocí jádrového vývrtu. V tloušťce konstrukce skladby podlahy se provede vývrt o průměru 100 mm a následně se provede vývrt o průměru 50 mm. Bude provedeno minimálně 5 kontrolních jádrových vývrtů. Rozmístění jednotlivých vrtů bude určeno až na místě, s ohledem umístění některých sond poblíž místa „zlomu“ k ověření zda nerovnoměrným sedáním porušeny stropní konstrukce. Minimálně jeden z vrtů musí být proveden u panelového stropu. Při vrtání se nesmí navrtat nosný trám! Získaný jádrový vývrt se nejdříve podrobně popíše a provede se fotodokumentace s přiloženým metrem k možnému stanovení tloušťky jednotlivých vrstev. Ze získaných jádrových vývrtů se následně odeberou vzorky pro laboratorní testy, zejména pro určení pevnosti v tlaku. Pro ilustraci je zde zobrazen vybraný odebraný vzorek z již provedeného vývrtu (Obr. č. 6.4 [11]).

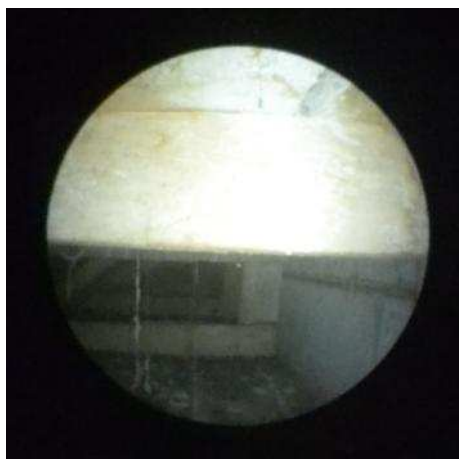
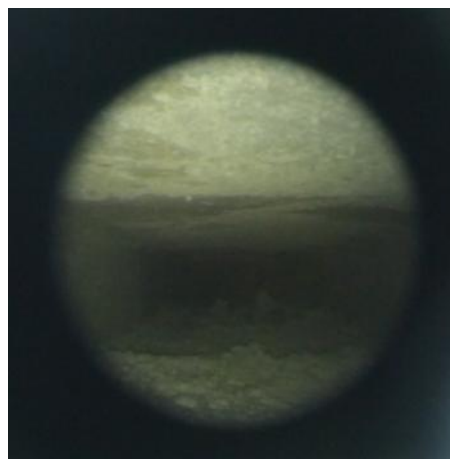
*Obr. č. 6.6 – Snímky pořízené metodou vizuální endoskopickou defektoskopii*

K upřesnění stavu nosných trámů se použije inspekční metoda vizuální endoskopické defektoskopie. K provedení prohlídky se využije otvorů vzniklých po jádrových vývrtech a zavedením endoskopu se ověří, zda jsou na trámech nějaké vzniklé poruchy či vady. V případě, že nebudou v místech po jádrových vývrtech zjištěny žádné poruchy, bude dostačující počet měřicích míst, jako bude počet jádrových vývrtů. V případě nalezení významných poruch, bude nutné provést větší počet měření pro upřesnění stavu stropní konstrukce. Pro ilustraci jsou zde uvedeny snímky z provedené prohlídky (Obr. č. 6.6 [11]).

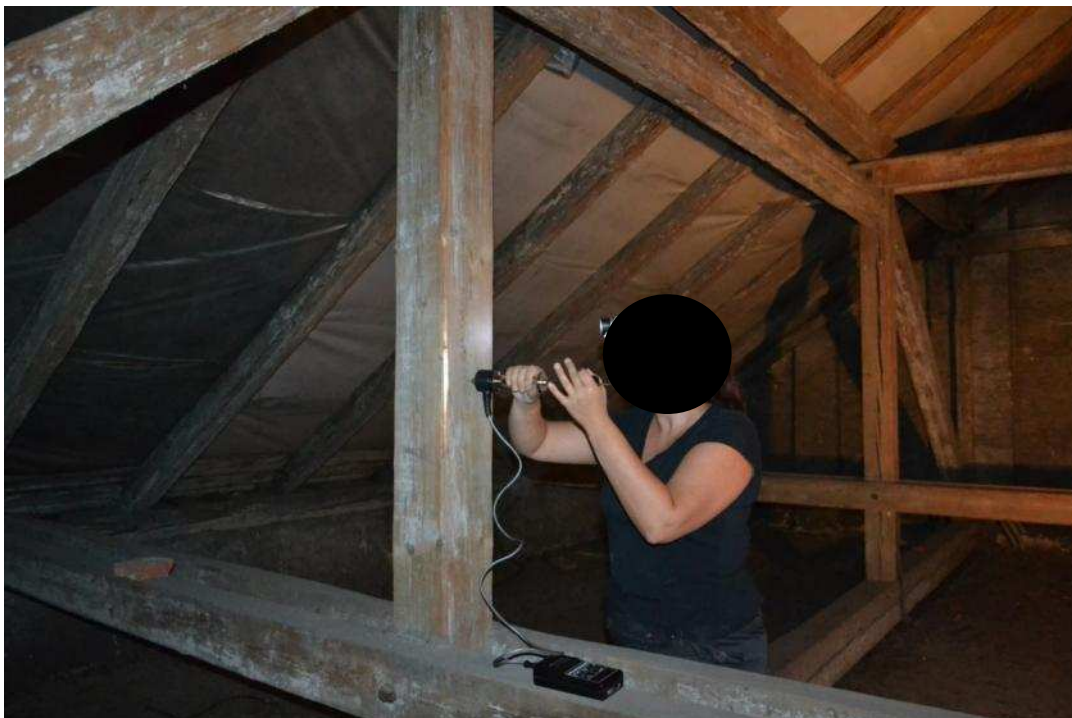
*Obr. č. 6.8 – Měření vlhkosti ve sloupku pomocí vlhkoměru*

Konstrukce krovů je i přes zjištěné lokální poruchy stále v přijatelně dobrém stavu. Cílem podrobnější prohlídky je nutné provést biologický průzkum. Zejména je nutné věnovat zvláštní pozornost napadení prvků krovu dřevokaznými houbami včetně plísní, hnilobou či dřevokazným hmyzem (pomocí dláta, bodce, kladívka, aj.) a eventuálně jiných skrytých vad či poruch nezjištěných při předběžné prohlídce. Podrobněji je zejména nutné prověřit stav nosných prvků a hlavních tesařských spojů, hlavně v místech kde se předpokládají vady a poruchy, jak již bylo zjištěno v předběžné prohlídce. Podrobnější prohlídka bude provedena v místě uložení vazných trámů do zdiva, v místě dřevěných prvků na styku se zdivem, v místech výměny, zejména kolem komínových těles a také v místech se zvýšeným výskytem vodních par (sociální zařízení, kuchyně). Důležité je také prověření stavu krovu v místě provedení půdní vestavby, kde nebyl možný přístup při předběžné prohlídce. Bude provedena kontrola obsahu vlhkosti v jednotlivých částech krovu, pomocí vlhkoměru (Obr. č. 6.8 [11]).

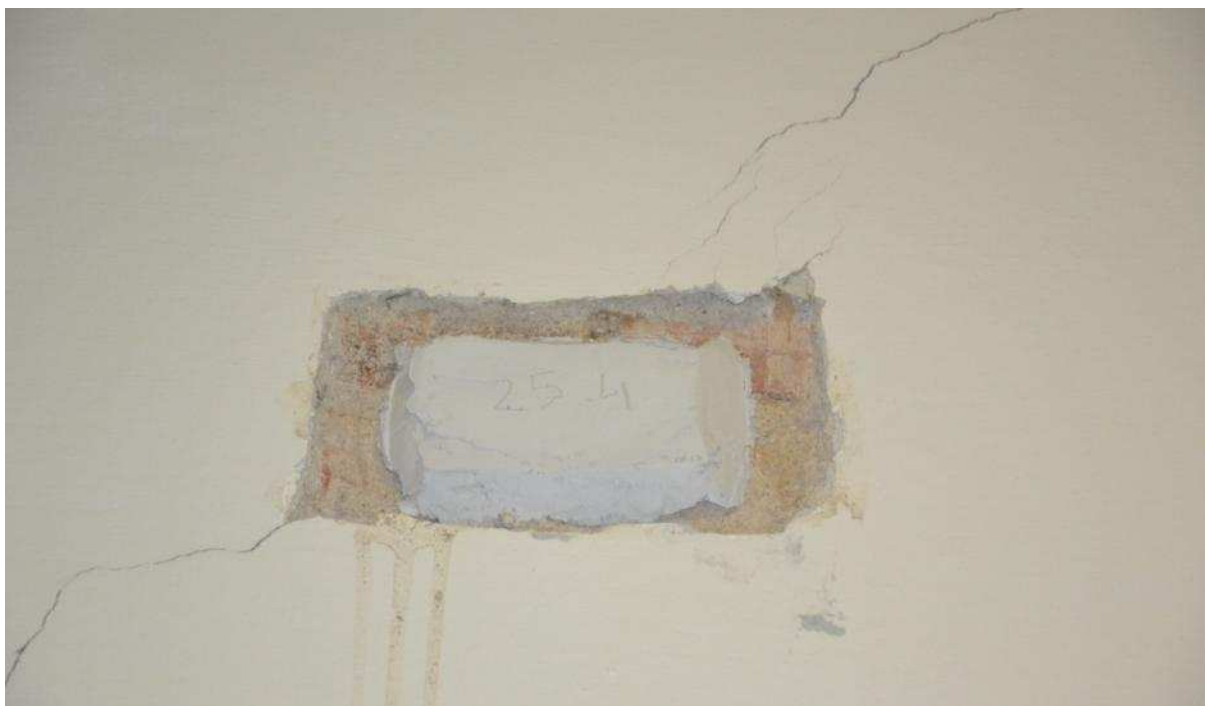
Obr. č. 6.10 – Detail umístění sádrové destičky pro měření rozvoje šířky trhlin

Ke sledování rozvoje trhlin se použije metoda sádrových destiček. V místě vzniklé trhliny se odstraní omítka a cihly se zbaví případných nečistot. Přes trhlínu se na zdivu vytvoří sádrová destička dle schématu na Obr. č. 6.9 [1]. Ilustrativní umístění sádrových destiček je zobrazeno na Obr. č. 6.10 [11].

Mimo metodu sádrových destiček se může také použít metoda měření pomocí Hollanových měřicích základů a můstků. Zde se na očištěné zdivo připevní pevné body, které vytvoří mařici základnu, kde se dále monitoruje změna délky této základny. K monitoringu rozvoje trhlin se tedy použije metoda sádrových destiček nebo metoda Hollanových měřicích základů a můstků nebo se může využít i kombinace těchto metod. Bude umístěno 8 měřicích bodů, přesná poloha umístění měřicích bodů bude určena na místě. Monitoring by měl probíhat nejméně 6 měsíců v lepším případě jeden rok. Po této době se dá věrohodně vyhodnotit výsledky zjištěné z prováděného monitoringu.
