# HODNOCENÍ HISTORICKÉHO OBJEKTU V DRNOVICÍCH U LYSIC

EVALUATION OF HISTORICAL BUILDING IN DRNOVICE NEAR LYSICE

## BAKALÁŘSKÁ PRÁCE

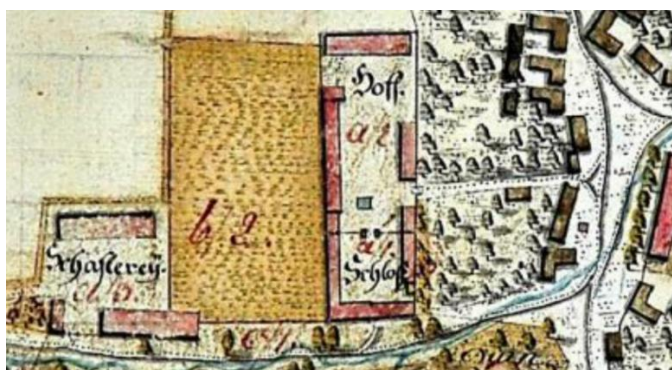
Obr. 3 Výřez z mapy dominikálních pozemků Drnovic z roku 1811 [10]

Společně s hospodářským popisem lysicko-drnovického panství z r. 1808 (Obr. 3) a s plány Jana Sarkandera Thalherra (Obr. 4), které pochází přibližně z počátku 19. století, nalézáme podrobnou podobu zámku a hospodářského stavení na sklonku vlastnictví rodem Piatí.

Na mapě drnovského panství (Obr. 3) vidíme příjezdové cesty do objektu. Hlavní cesta vede do dvora z východu od hlavní silnice úzkou uličkou mezi zástavbou z centra vesnice. Vjezd do zámku od jihu byl zachován, avšak zanikl vedlejší průchod nebo spíše nebyl vůbec realizován. Je tu patrné i znázornění rozdílných šířek polovin jižního křídla. Odlišnost mezi plánem a mapou můžeme vidět v severní části západního křídla, kdy mapa obsahuje zpřístupnění na zahradu, zato plán žádné propojení zámku a hospodářské části se zahradou neuvádí. Odchylkou od předchozího plánu Ch. Mosera (Obr. 2) je absence studny v části zámku, kterou nahradilo zřízení velké studny v jižní části dvora. U nádvoří části bývalé tvrze i renesanční přístavby nejsou vyobrazeny arkády. Plány J. S. Thalherra navíc zahrnují rekonstrukci ovčárny a domku ovčáka. Těmito objekty se tato práce nezabývá.

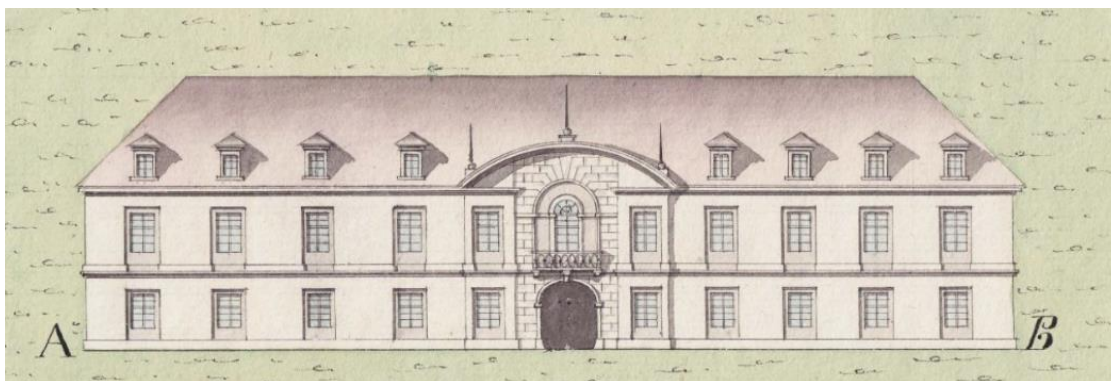
Obr. 6 Nerealizovaný plán průčelí zámku z poč. 19. stol., autor J. S. Thalherr [20]

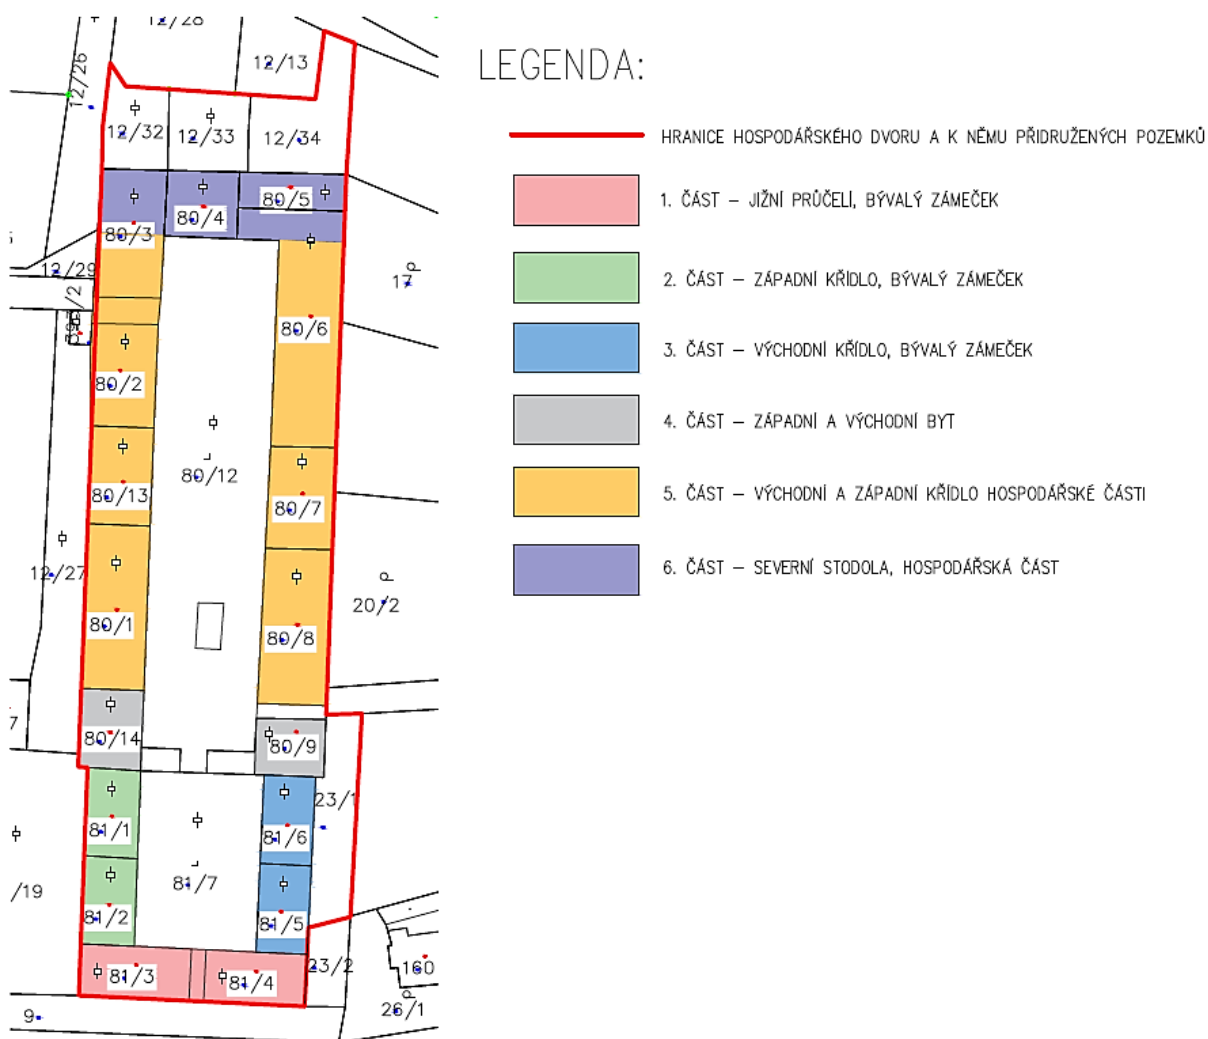
Obr. 23 Zjednodušené schéma popisu [35]

Objekt je pro popisování zjednodušen na 6 konstrukčně a účelově podobných částí:

1. část – Jižní průčelí, bývalý zámeček
2. část – Západní křídlo, bývalý zámeček
3. část – Východní křídlo, bývalý zámeček
4. část – Východní a západní byt hospodářské části
5. část – Východní a západní křídlo hospodářské části
6. část – Severní stodola hospodářské části
