VYSOKÉ UČENÍ TECHNICKÉ V BRNĚ

# VYUŽITÍ ZÁMĚRNÝCH POŠKOZENÍ VOZIDEL V SOUDNÍM INŽENÝRSTVÍ

USE OF INTENTIONAL DAMAGE OF MOTOR VEHICLES IN FORENSIC ENGINEERING

DIPLOMOVÁ PRÁCE

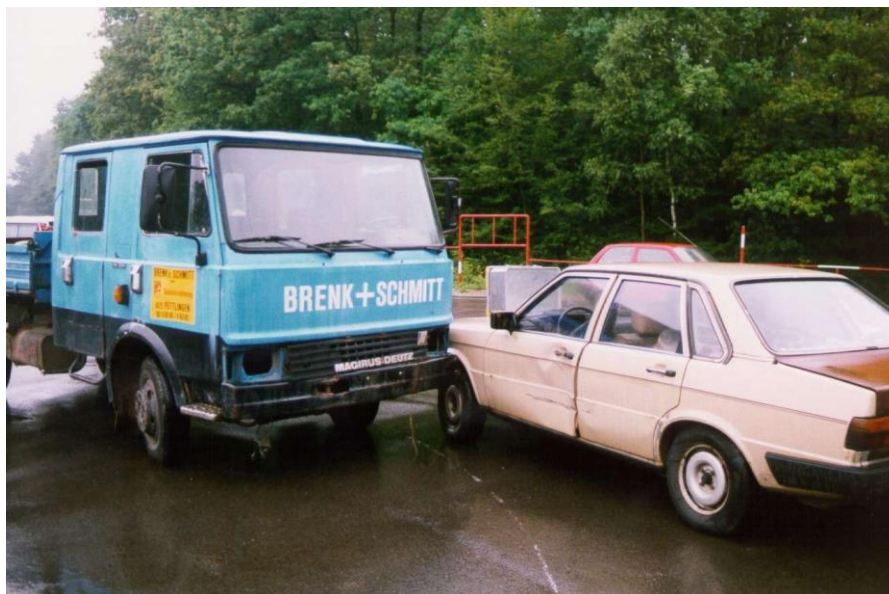
Experiment bol vykonaný odborníkmi zo znaleckej kancelárie Priester & Weyde. Osobné vozidlo bolo použité Audi 80 a ako nákladné bolo použité vozidlo Magirus-Deutz. Počas skúšky bolo vozidlo Audi nehybné a v smere oproti nemu sa pohybovalo nákladné vozidlo. Na Obr. 2.5 sú znázornené vozidlá v okamihu stretu. [21]

*Obr. 2.5 Vozidlá v okamihu nárazu [21]*

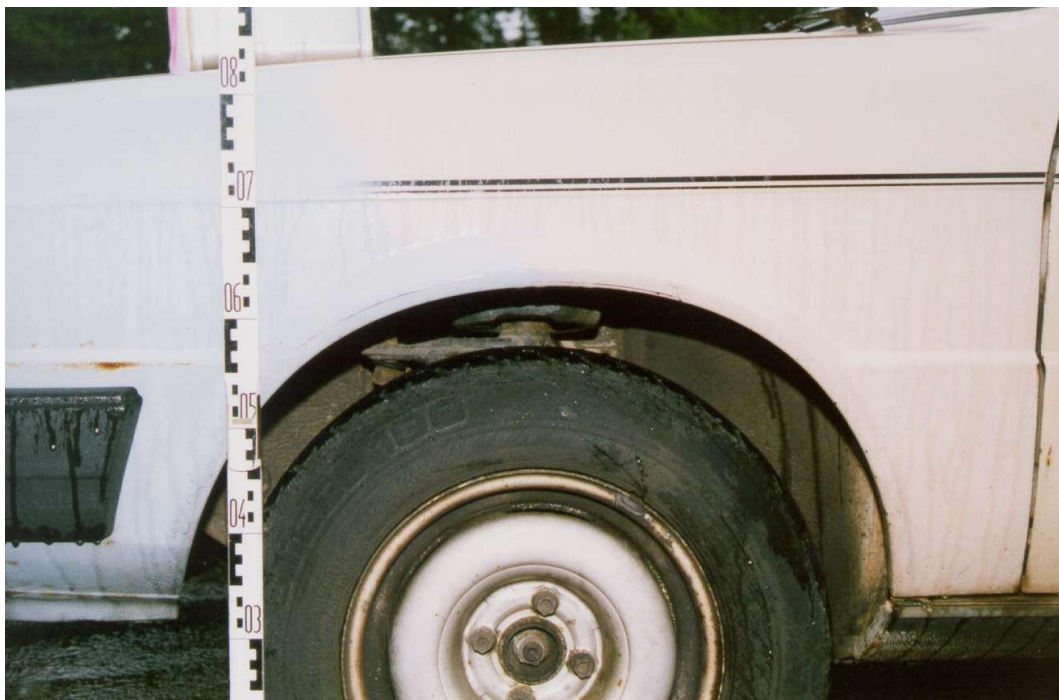
Detailný záber na poškodenia vozidiel je na Obr. 2.6a) a poškodenie vozidla osobného vozidla je znázornené na Obr. 2.6b).

*Obr. 2.6b) Poškodenie vozidla Audi [21]*

Ako je viditeľné na Obr. 5.5a) a Obr. 5.5b), poškodený bol hlavne ľavý predný blatník osobného vozidla a to mierne preliačený s viditeľným škrabancom v mieste kontaktu s nákladným vozidlom. Naopak, na nárazníku nákladného vozidla nie sú viditeľné takmer žiadne stopy po náraze.

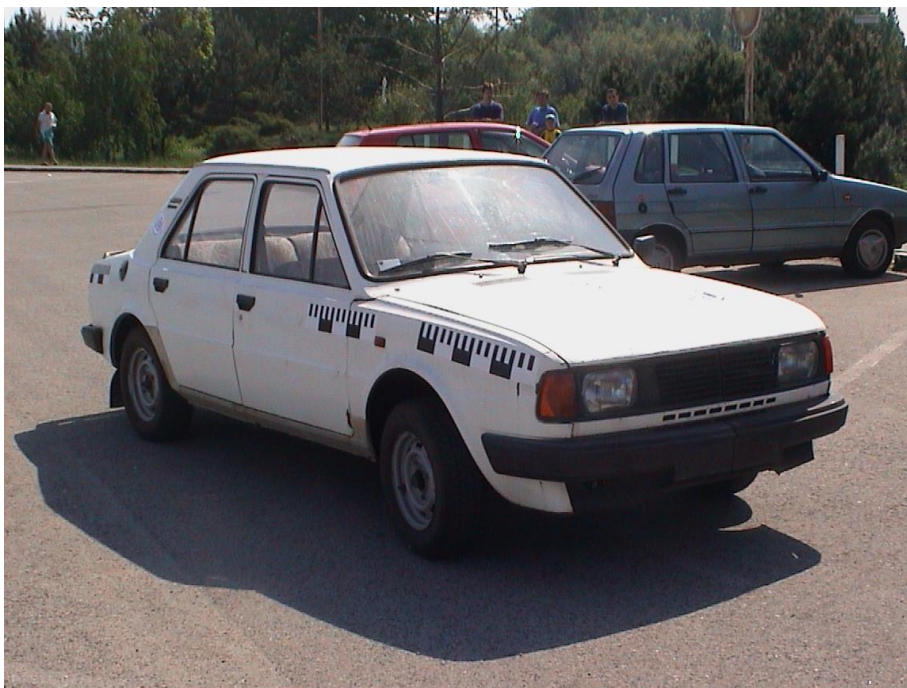
Pri tomto experimente boli použité dve osobné vozidlá Škoda 105. Experiment bol vykonaný a zadokumentovaný odborníkmi z Ústavu súdneho inžinierstva v Žiline. Prvé vozidlo bolo nehybné, nemalo zaradenú rýchlosť a ani zatiahnutú ručnú brzdú tak, aby sa správalo ako vozidlo stojace v križovatke na vozovke, ktorá nemá žiadny sklon. Druhé vozidlo bolo v pohybe v tom istom smere jazdy, pohybovalo sa nízkou rýchlosťou, cca 20 km/h. Svojou ľavou stranou narazilo do pravej zadnej časti stojaceho vozidla. Na Obr. 2.7 je vozidlo, ktoré sa bude pohybovať pred začatím experimentu. [22]

*Obr. 2.7 Vozidlo Škoda 105 pred začatím experimentu [22]*

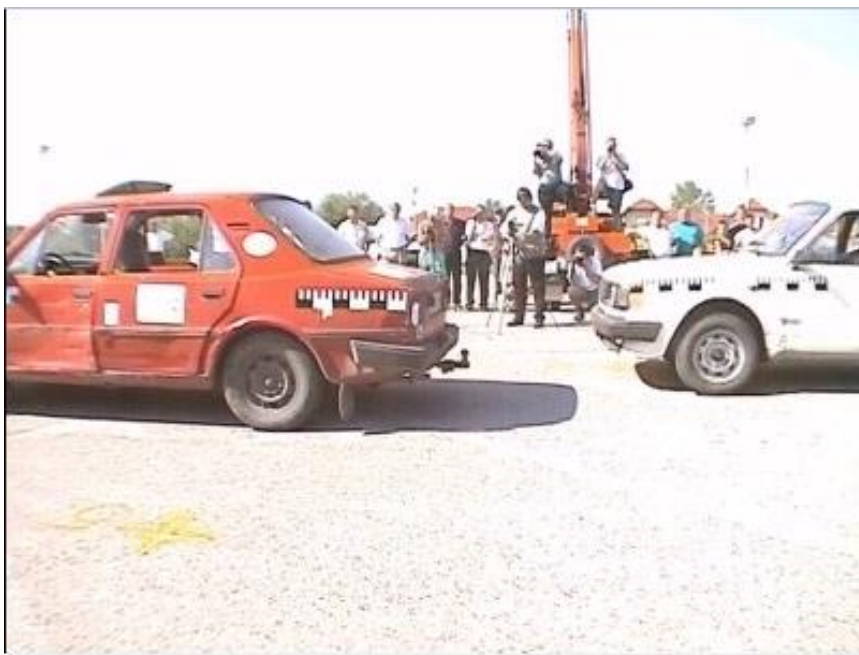
Priebeh tohto experimentu bol zadokumentovaný aj videozáznamom, ktorý je súčasťou CD prílohy tejto diplomovej práce. Na Obr. 2.8a) a Obr. 2.8b) sú sekvencie z videa, ktoré znázorňujú priebeh experimentu.

*Obr. 2.8a) Vozidlo Škoda 105 sa pohybuje smerom k odstavenému vozidlu [22]*

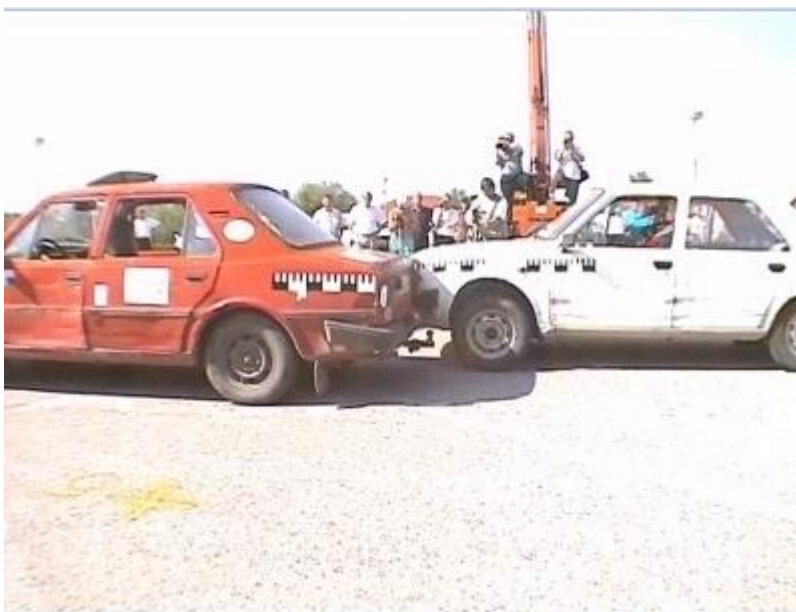
*Obr. 2.8b) Vozidlá v okamihu nárazu [22]*

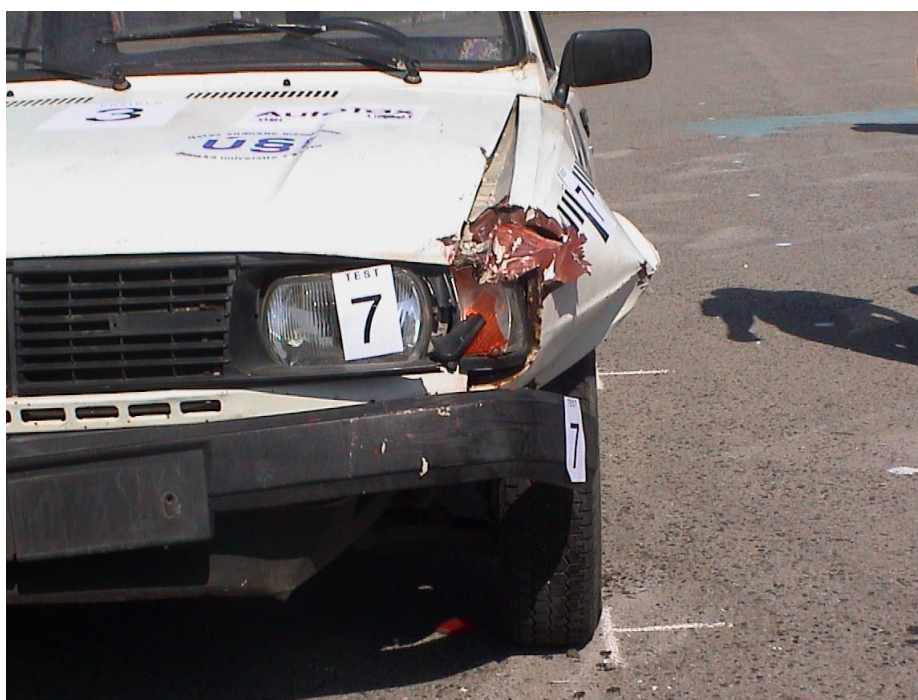
*Obr. 2.9a) Poškodenia vozidla Škoda 105, pohľad zpredu [22]*

Ako je viditeľné na Obr. 2.9a), pri náraze došlo k poškodeniu ľavej prednej časti vozidla, konkrétne predný nárazník na svojej ľavej časti, ľavý predný svetlomet, predná kapota a na Obr. 2.9b) je dobre viditeľné, že aj ľavý predný blatník. [22]

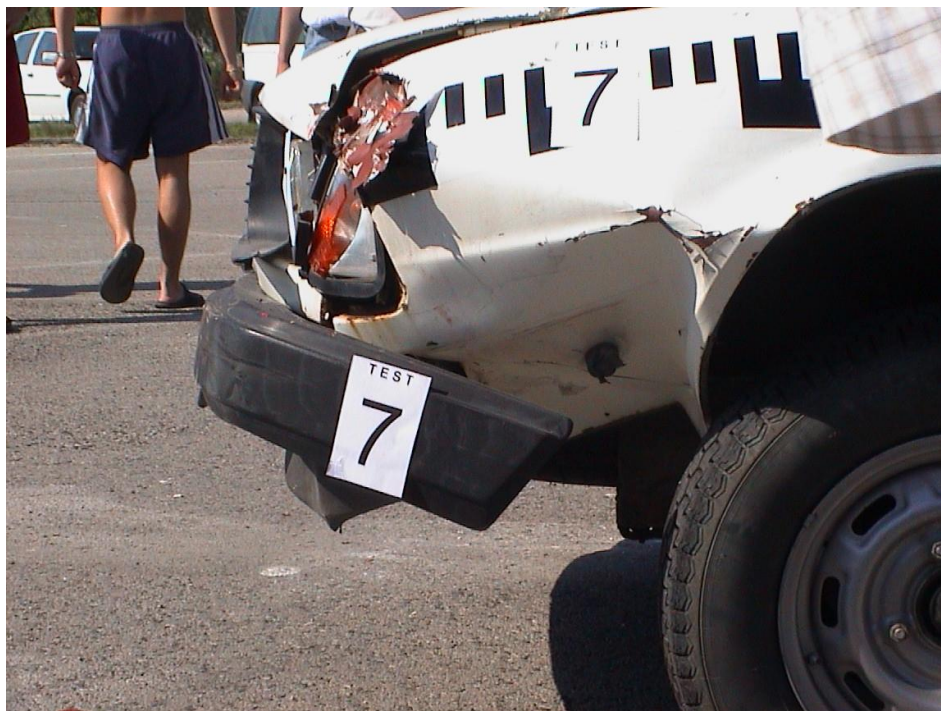
*Obr. 2.9b) Poškodenia vozidla Škoda 105, pohľad z boku [22]*

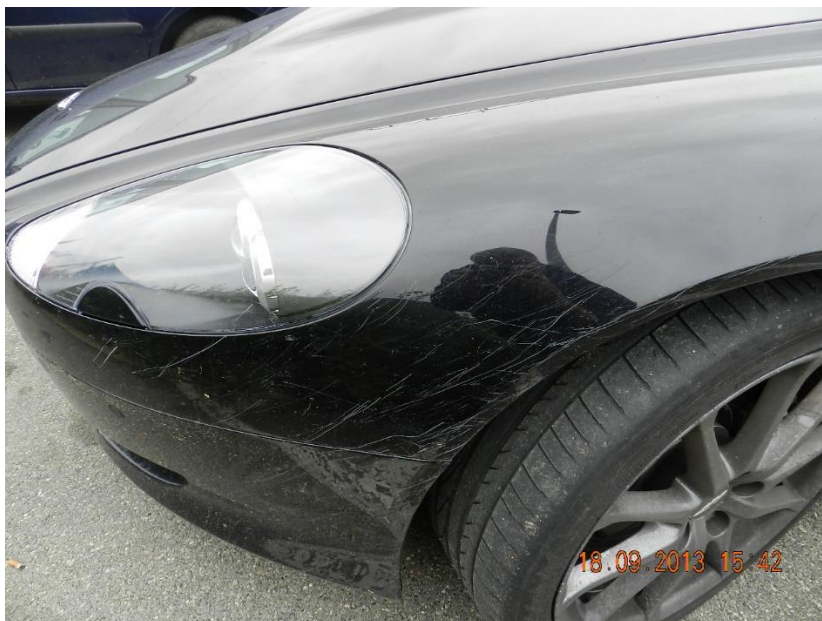
*Obr. 3.1 Poškodenie predného nárazníka a ľavého predného blatníka*

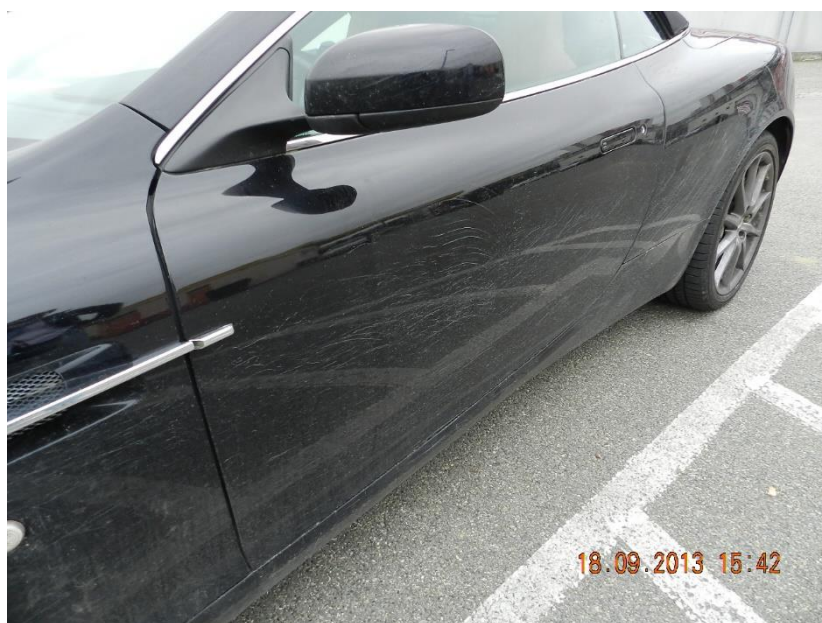
*Obr. 4.2 Poškodenie ľavých dverí*

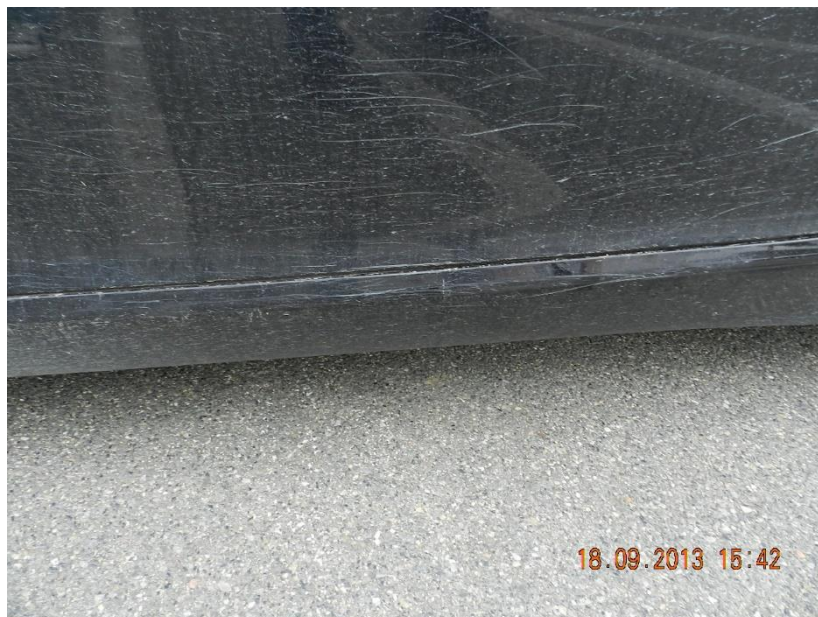
*Obr. 4.3 Poškodenie prahu skeletu*

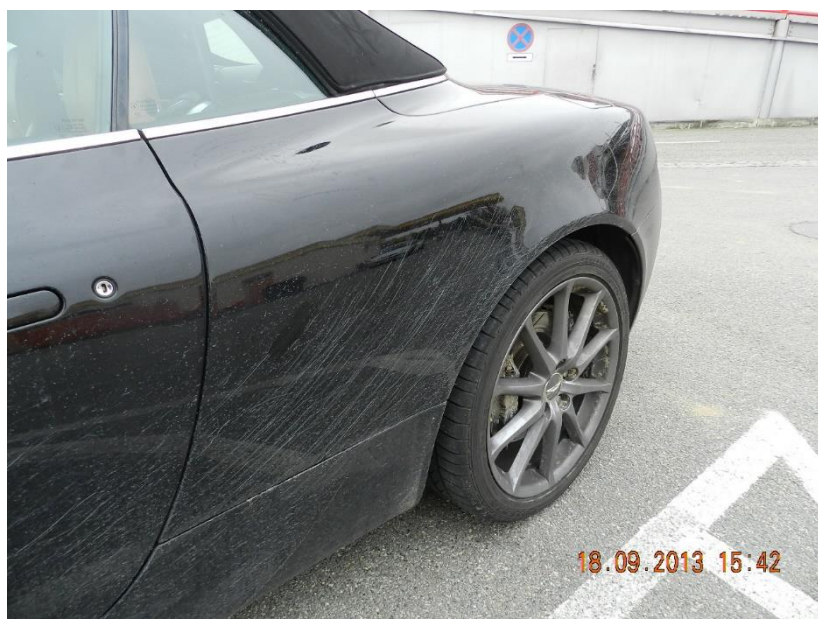
*Obr. 4.4 Poškodenie pravého zadného blatníku*

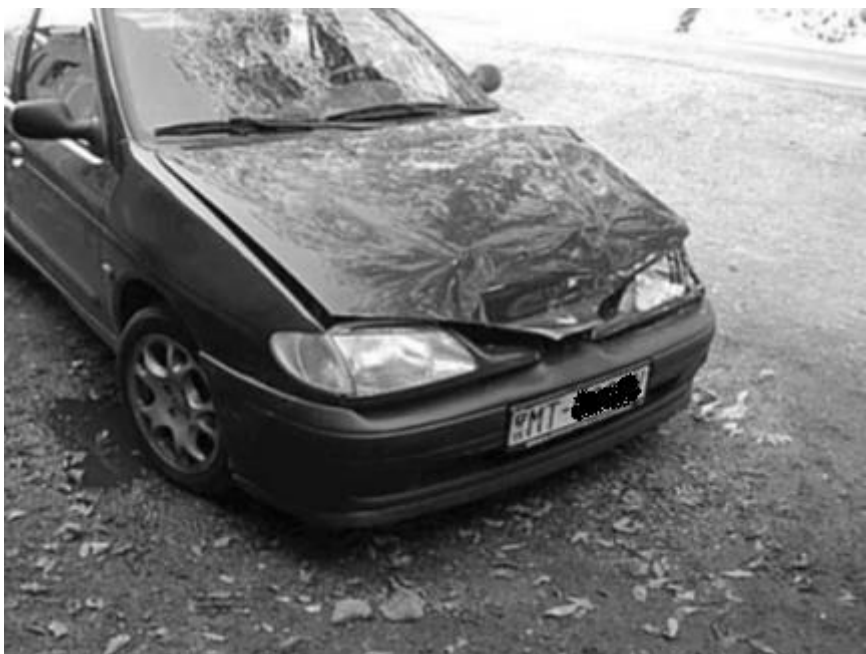
Išlo o poškodenie prednej časti vozidla Renault Megane, ktoré malo podľa záznamu o dopravnej nehode vzniknúť tak, že vodič nákladného auta Avia 30L nesprávne odhadol manéver, resp. si nevšimol, že za ním je zaparkované osobné vozidlo Renault. Pri cúvaní narazil zadnou časťou svojej nadstavby do prednej časti prednej časti osobného vozidla, čím došlo k jeho poškodeniu. Obr. 4.5. Konkrétne boli poškodené tieto diely: predné čelo, predná kapota a znak, maska, predné svetlomety, ľavé smerovka a ľavý predný blatník. K nehode došlo na účelovej komunikácii. Obr. 4.5. [8]

*Obr. 4.5 Poškodenie vozidla Renault Megane [8]*

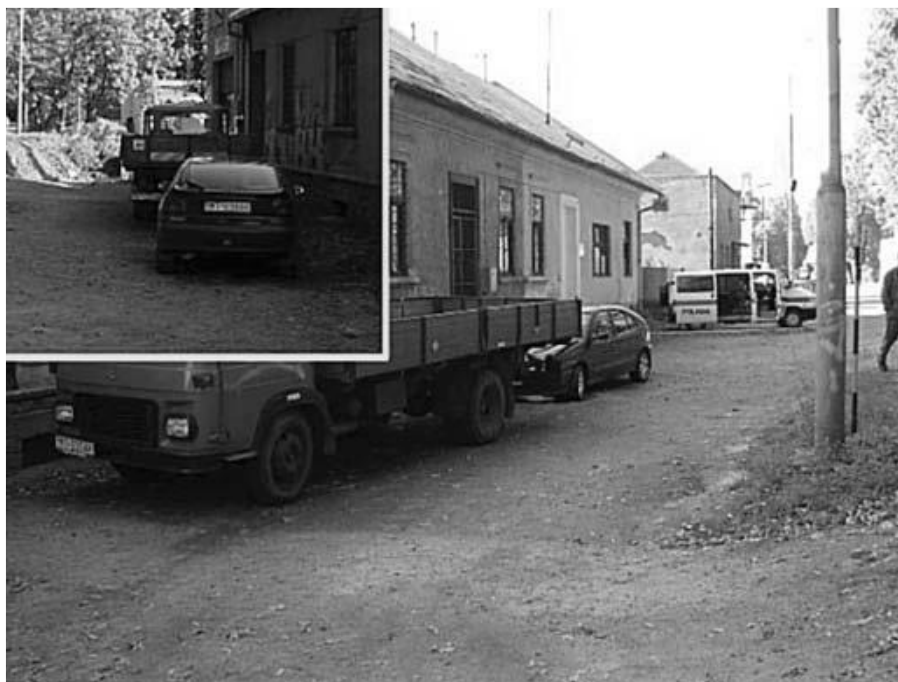
*Obr. 4.6 Poloha vozidiel po nehode [8]*

S postavenia vozidiel po nehode je evidentné, že ak vodič nákladného auta Avia spôsobil túto dopravnú nehodu, tak to bolo práve spôsobom opísaným účastníkmi nehody. Z Obr. 4.6 je vidieť, že nemal dobrý výhľad na osobné vozidlo Renault, keďže výška tohto vozidla nepresahuje výšku nadstavby nákladného auta. Taktiež vidno, že osobné auto bolo v zákryte, čiže ho nemohol vidieť ani vo svojom ľavom spätnom zrkadle. Tomu by zodpovedalo aj to, že bol poškodený ľavý predný svetlomet, pričom pravý ostal bez poškodenia. Z charakteru poškodenia vidno, že ide o deformáciu v tvare písmena L, čo by tiež zodpovedalo, keďže hrana zadného nárazníka na nákladnom automobile má takýto tvar.

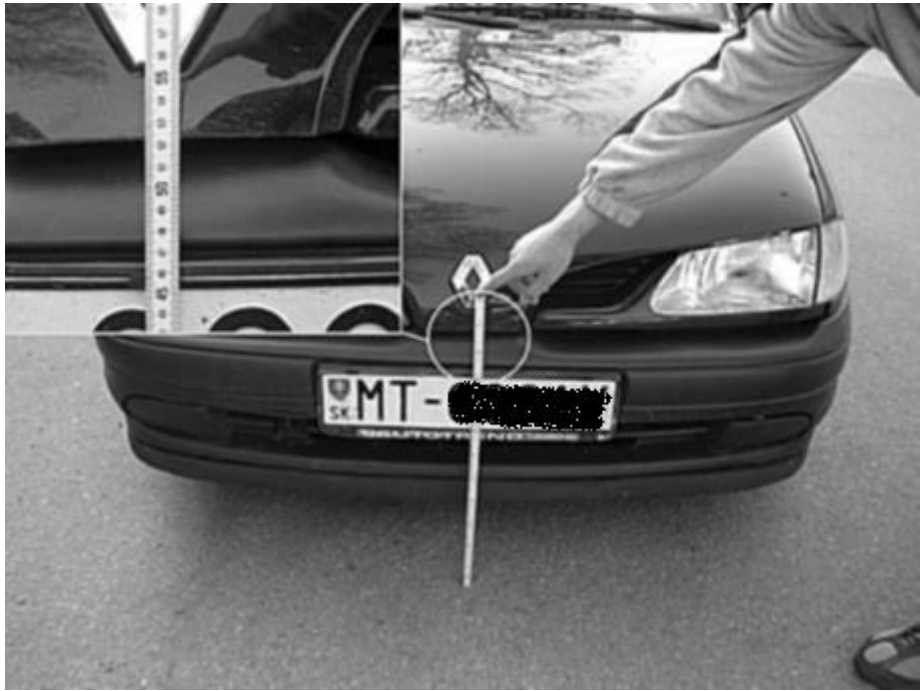
Na vyriešenie či ide naozaj o poškodenie pri deklarovanej dopravnej nehode, alebo len o dobre nachystaný poistný podvod treba určiť, či poškodenie naozaj vzniklo zadným nárazníkom nákladného auta. Bolo teda overené, či sa výšková poloha zadnej časti nadstavby nákladného auta zhoduje s poškodením na osobnom aute, resp. jeho výškou od vozovky. Na Obr. 4.7 je znázornená výška poškodenia vozidla Renault na už opravenom vozidle, teda miesto poškodenia bezprostredne pred deformáciou pri nehode. Je vidno, že k poškodeniu došlo vo výške cca 55cm od vozovky. [8]

*Obr. 4.7 Výška v akej bolo poškodenie od vozovky [8]*

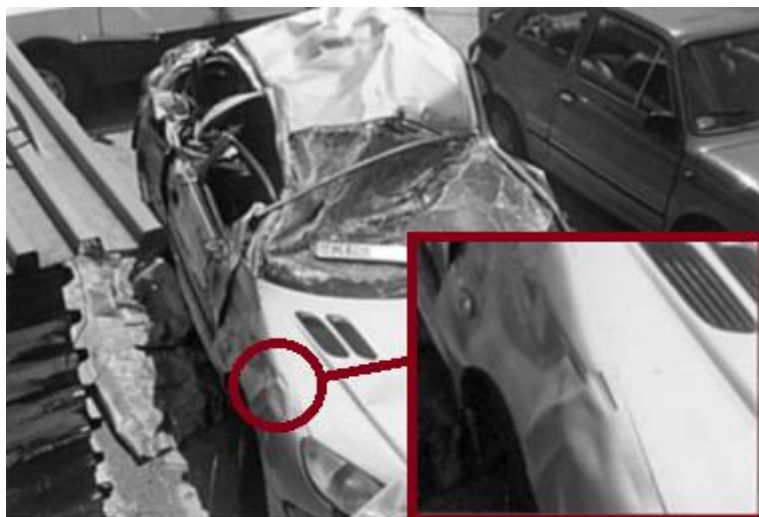
Ako je viditeľné na Obr. 4.10 a), teda v prípade nehody č.1, na blatníku sú viditeľné dve pozdĺžne orientované čiarovité deformačné poškodenia. Také isté poškodenia sa nachádzajú aj na Obr. 4.10 b). Po porovnaní poškodení je isté, že poškodenia sú totožné, to znamená, že sa jedná o to isté poškodenie. [8]

*Obr. 4.10a) Poškodenie pri nehode č.1 [8]*

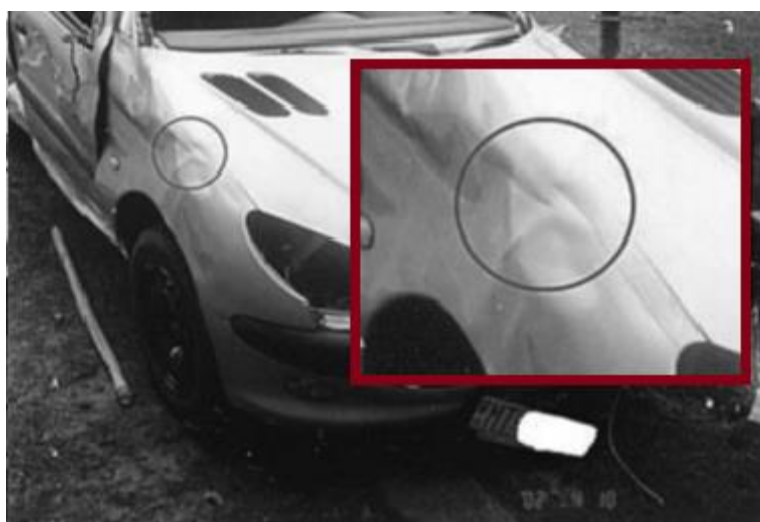
*Obr. 4.10b) Poškodenie pri nehode č.2 [8]*

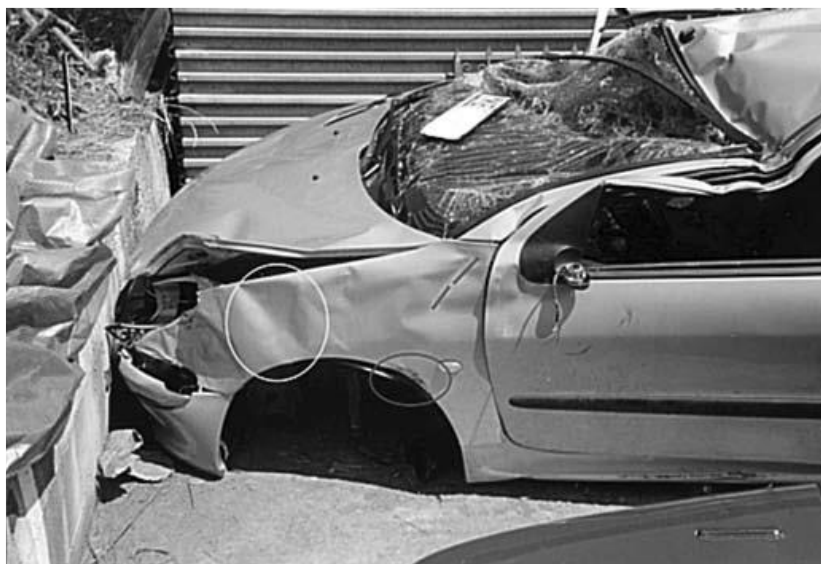
Na Obr. 4.11 a) je viditeľná plošná deformácia tesne pred osou prednej nápravy, tmavo zafarbené poškodenie na leme výrezu blatníka a líniová deformácia v hornej časti blatníka približne línii predného stĺpika strechy. Tento obrázok pochádza z obhliadky po nehode z júna 2001. Na Obr. 4.11 b), ktorý zase pochádza z obhliadky po nehode z apríla 2002, sú viditeľné poškodenia, ktoré sú takmer, ak nie úplne totožné s tými z Obr. 4.11 a), napriek tomu, že bol odfotený z iného uhla pohľadu.

*Obr. 4.11a) Poškodenie ľavého predného blatníka po nehode č.1 [8]*

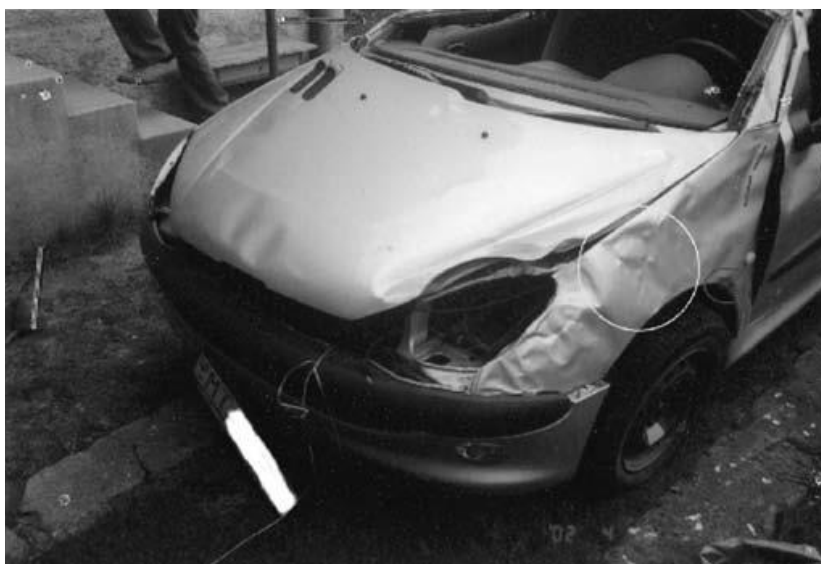
*Obr. 4.11b) Poškodenie ľavého predného blatníka po nehode č.2 [8]*

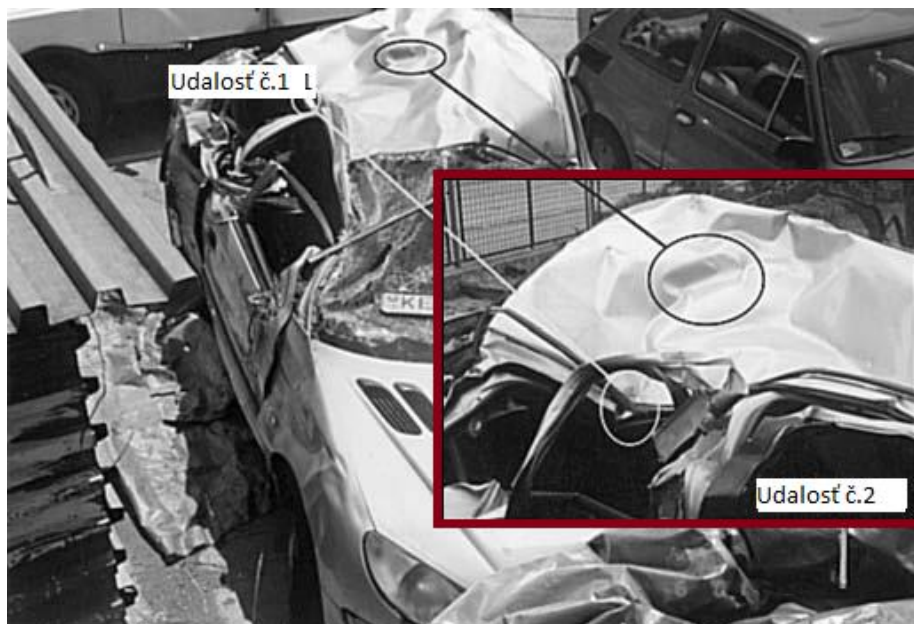
Aj v tomto prípade bol Obr. 4.14 vytvorený rovnakým spôsobom ako predchádzajúce dva obrázky. Na oboch častiach obrázku je jasne vidieť deformačné poškodenie strechy a je evidentné, že ide o totožné poškodenie. A to napriek odlišnému uhlu pohľadu pri každom zábere. [8]

*Obr. 4.14 Poškodenie strechy po jednotlivých dopravných nehodách [8]*

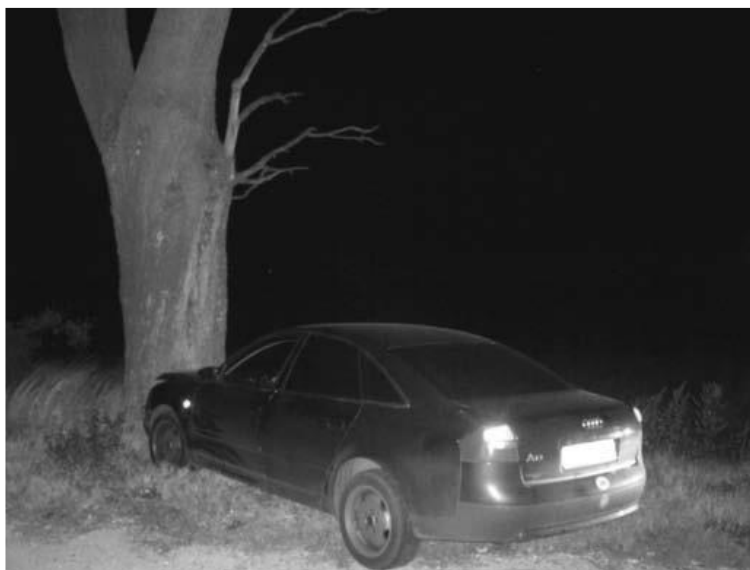
Miesto vzniku dopravnej nehody je na Obr. 4.15. Strom, do ktorého mal vodič so svojím vozidlom naraziť je uprostred záberu. Konečná poloha vozidla voči stromu je na Obr. 4.16. Obidva zábery sú vytvorené z približne rovnakého smeru. [8]

*Obr. 4.16 Konečná poloha vozidla voči stromu po narazení [8]*

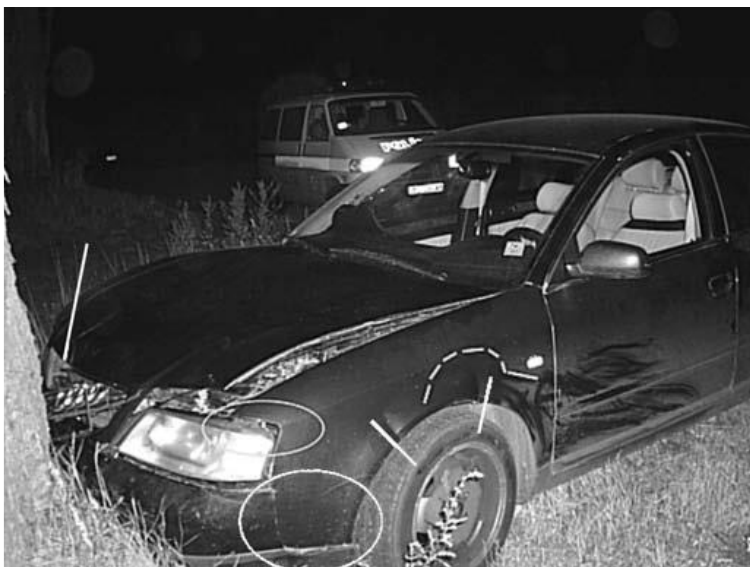
*Obr. 4.17 Vozidlo po náraze do stromu [8]*

Na Obr. 4.17 je viditeľné, že pri náraze do stromu došlo k poškodeniu prednej časti vozidla a to konkrétne prednej kapoty, mriežky chladiča, úchyty štátnej poznávacej značky

a predného nárazníku. V dôsledku deformácie kapoty došlo k utrhnutiu ľavého predného svetlometu. Na ľavom prednom blatníku je viditeľná deformácia z boku, ktorá však pravdepodobne nevznikla nárazom do stromu. V oblasti tejto deformácie je značný oter prachu,, ktorý pokračuje smerom dozadu na pravé predné dvere. Poškodenie predného nárazníku je lepšie viditeľné na Obr. 4.18. [8]

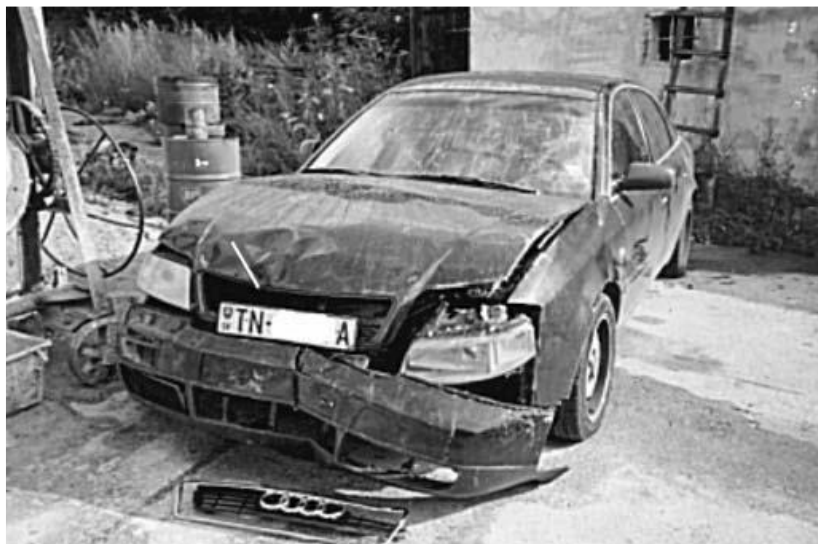
Obr. 4.18 Pohľad na poškodené vozidlo Audi spredu [8]

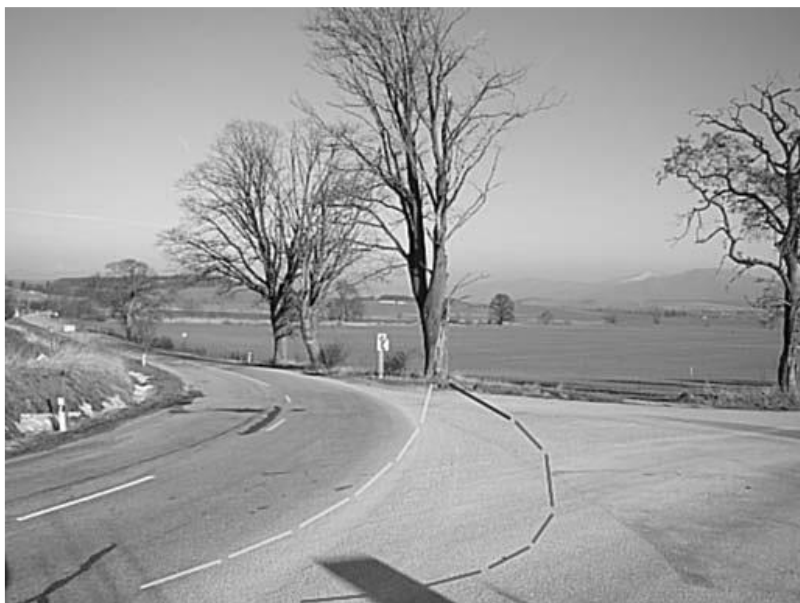
Dá sa teda povedať, že jednou s príčin nárazu do stromu by mohlo byť prekročenie tejto kritickej rýchlosti, teda neprispôsobenie jazdy povahe a stavu vozovky. Pokiaľ by však toto bol prípad neprispôsobenia jazdy povahe a stavu vozovky, trajektória pohybu vozidla pred nárazom by bola na Obr. 4.19 svetlá čiara. Avšak konečná poloha bola tak, ako je na Obr. 4.19 hrubá

tmavá čiara, teda trajektória pohybu musela byť tak ako naznačuje prerušovaná tmavá čiara. Na základe toho možno konštatovať, že neprimeraná rýchlosť nebola príčinou tejto dopravnej nehody. [8]

*Obr. 4.19 Možné trajektórie pohybu vozidla pred nehodou [8]*

Z toho vyplýva, že vodič sa pravdepodobne snažil obísť nejakú prekážku, čo by podporovalo jeho výpoveď o diviakovi. Keďže ľavý predný blatník bol poškodený z boku, a prach na vozidle bol otretený od miesta poškodenia až po ľavé predné dvere, tak sa dá usúdiť, že stretnutie s diviakom je ako príčina tejto dopravnej nehody nie len možné, ale dokonca pravdepodobné. [8]

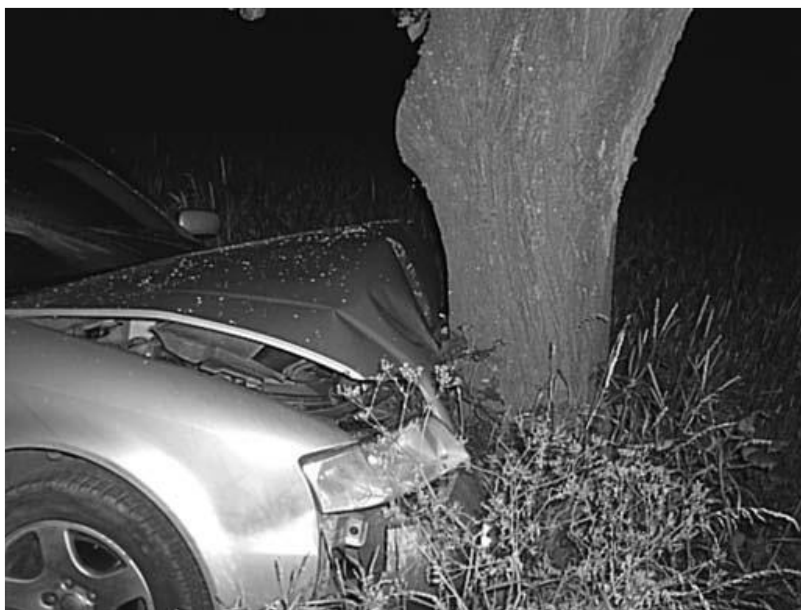
Najväčšia miera poškodenia, ako takmer vždy po čelnej zrážke s pevnou prekážkou, je v prednej časti vozidla. Ako je aj viditeľné z Obr. 4.21, ktorý znázorňuje konečnú polohu vozidla po nehode.

*Obr. 4.21 Vozidlo v konečnej polohe po nehode [8]*

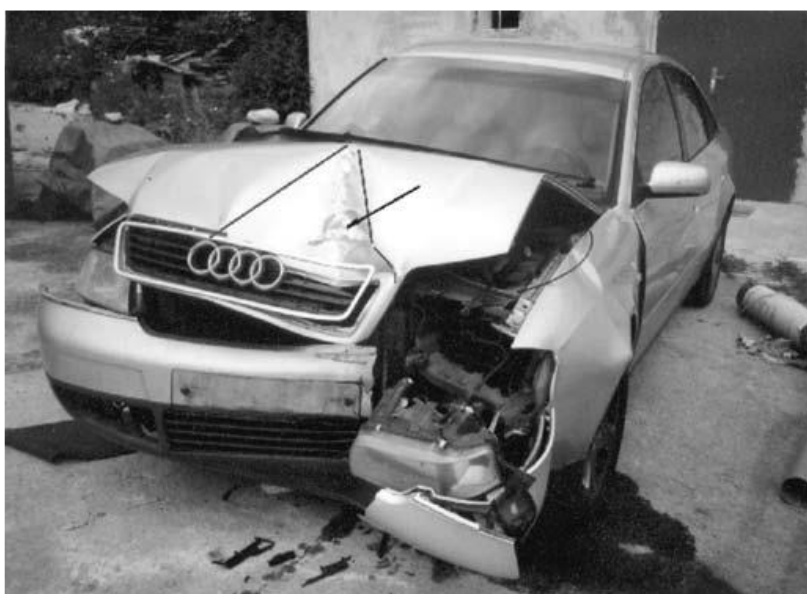
Na Obr. 4.22 je záber na poškodené vozidlo spredu. Na tomto obrázku je lepšie vidieť celkové poškodenie vozidla vzniknuté nárazom do stromu. Ako je evidentné, najviac poškodené časti karosérie sú predný nárazník, predná kapota. Ďalej ľavý predný svetlomet, ľavý predný blatník a mriežka chladiča. Z poškodenia je vidieť, že vozidlo narazilo do pevnej prekážky približne valcovitého tvaru, čo by s vysokou pravdepodobnosťou mohol byť strom. Podľa toho ako je kapota ohnutá, išlo toto vozidlo v okamihu nárazu pravdepodobne značne vyššou rýchlosťou ako vozidlo v predchádzajúcej kapitole.

*Obr. 4.22 Pohľad na poškodené vozidlo spredu [8]*

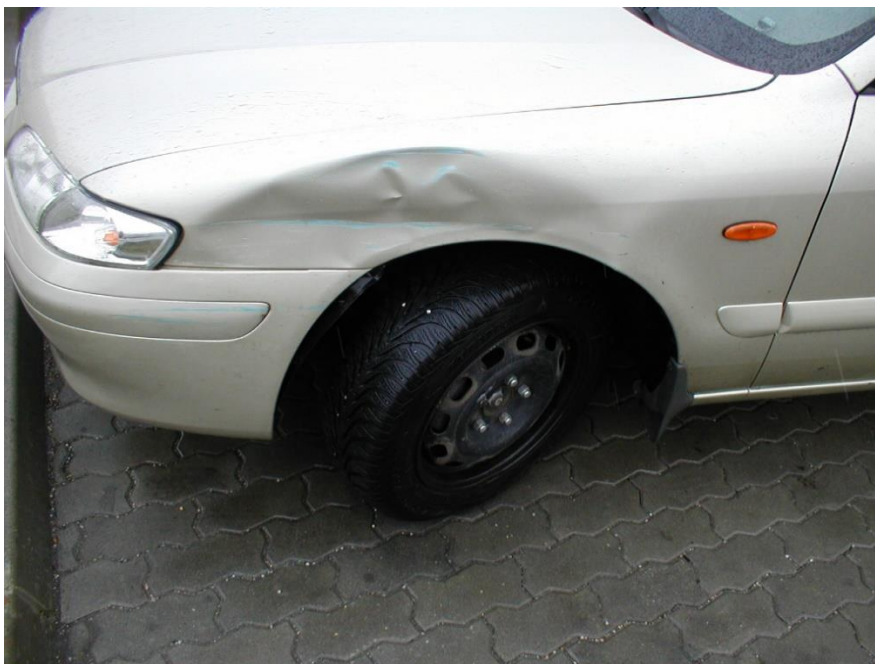
Z poškodenia vozidla Mazda 6 jednoznačne vyplýva, že v okamžiku zrážky minimálne jeden účastník bol v pohybe, na ľavom prednom blatníku vozidla Mazda sú jasne viditeľné stopy po kontakte s ľavým predným blatníkom autobusu. Ide o preliačený oblúk blatníka nad ľavým predným kolesom, s viditeľnými zvyškami modrej farby z autobusu. Zvyšky farby je možné vidieť aj na prednom nárazníku. Poškodenie je znázornené na Obr. 4.24.

*Obr. 4.24 Poškodenie vozidla Mazda 6*

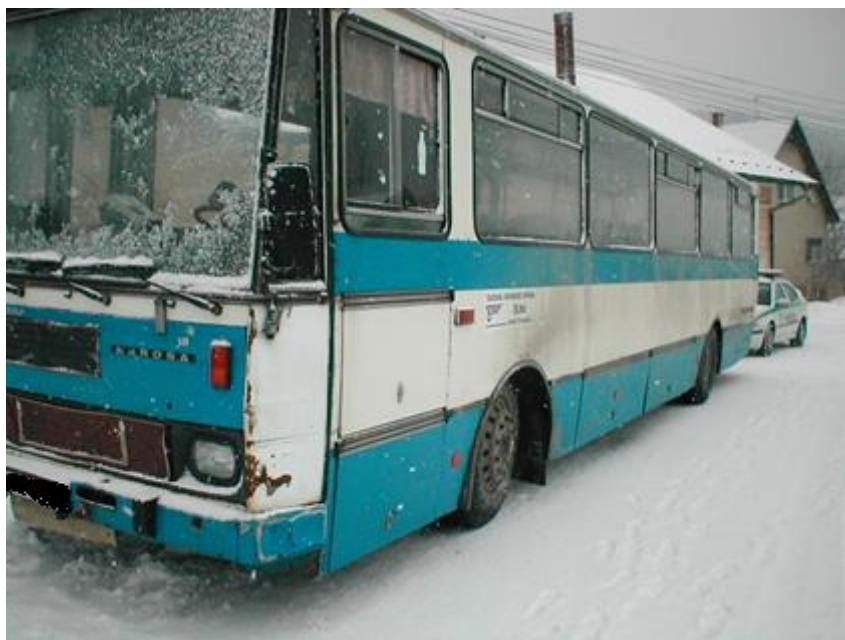
Na autobuse Karosa je vidieť mierne poškodenie na ľavom prednom blatníku, ktoré sa tiahne až k ľavému prednému kolesu. Z dôvodu zlého technického stavu karosérie však nie je možné jednoznačne tvrdiť, že tieto poškodenia vznikli práve pri tejto dopravnej nehode.

*Obr. 4.25 Poškodenie autobusu Karosa*

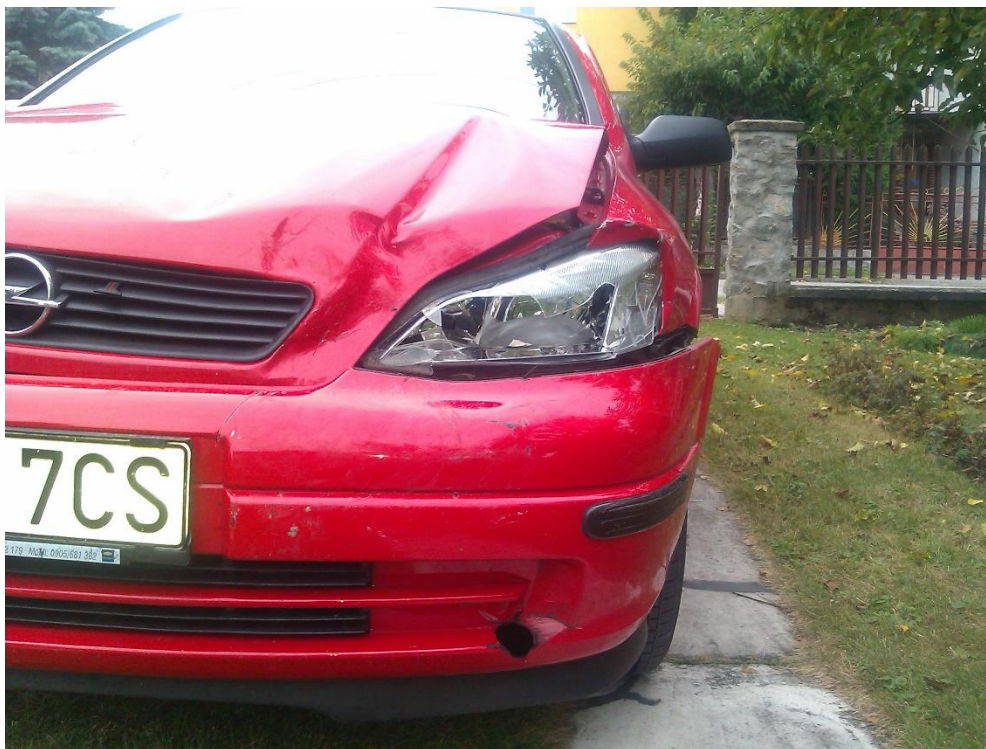
Z Obr. 4.26a) je vidieť, že vozidlo Opel má poškodený ľavý predný svetlomet, predný nárazník, najvýraznejšie na ľavej strane. Okrem toho má mierne zdeformovanú prednú kapotu, najvýraznejšie práve nad ľavým svetlometom. Z Obr. 4.26b) je evidentné, že došlo aj k poškodeniu ľavého predného blatníka, aj k jeho miernemu posunu smerom dozadu, čo následne komplikovalo otváranie ľavých predných dverí.

*Obr. 4.26a) Poškodenie vozidla Opel Astra, pohľad spredu [23]*

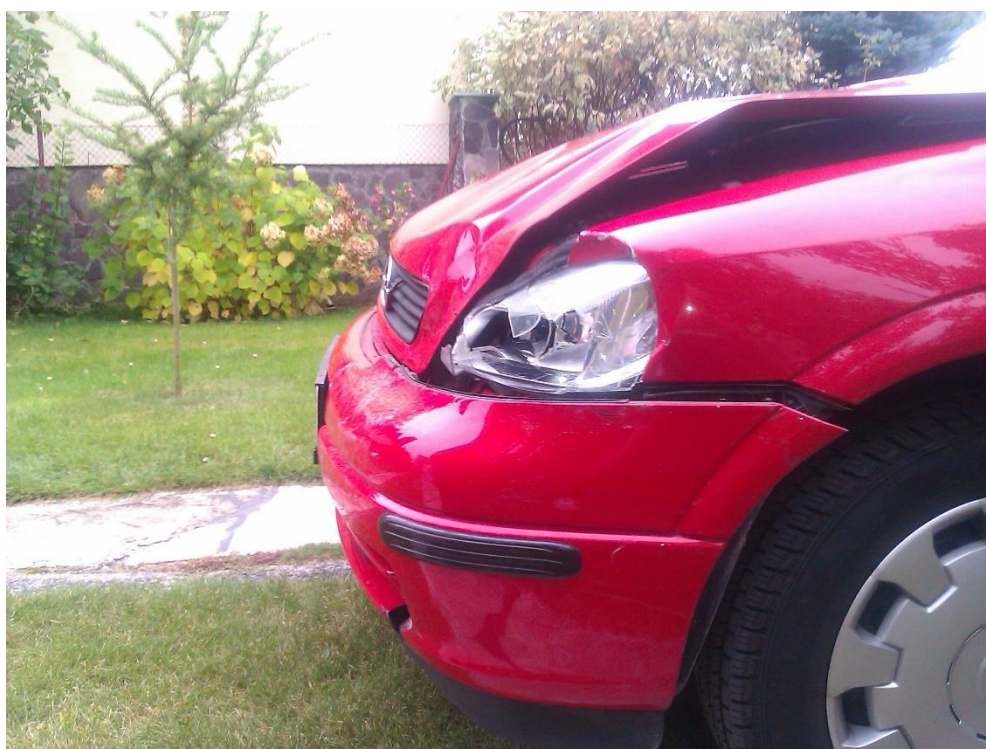
*Obr. 4.26b) Poškodenie vozidla Opel Astra, pohľad z boku [23]*

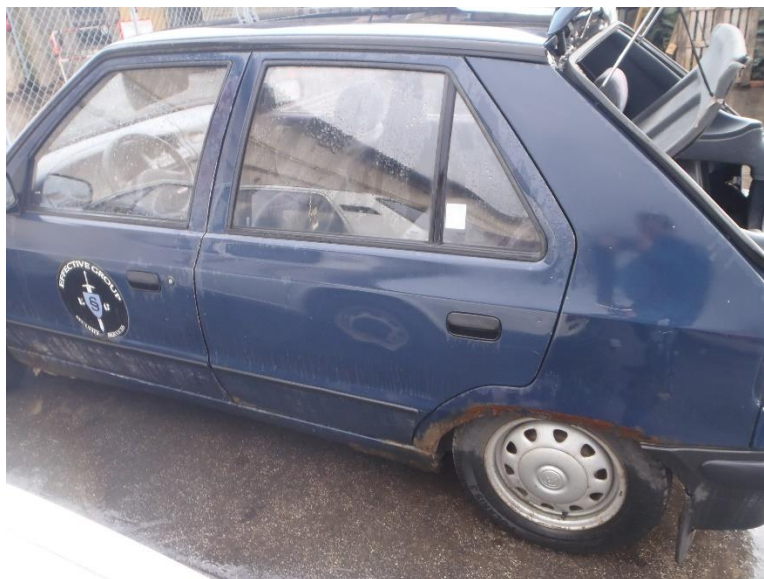
ukazovatele alebo zadné svetlomety. Terén okolo plotu bol zarastený trávou a plný nerovností. Na Obr. 5.1 je ľavý bok vozidla pred začiatkom experimentu.

*Obr. 5.1 Bok vozidla pred vykonaním experimentu [23]*

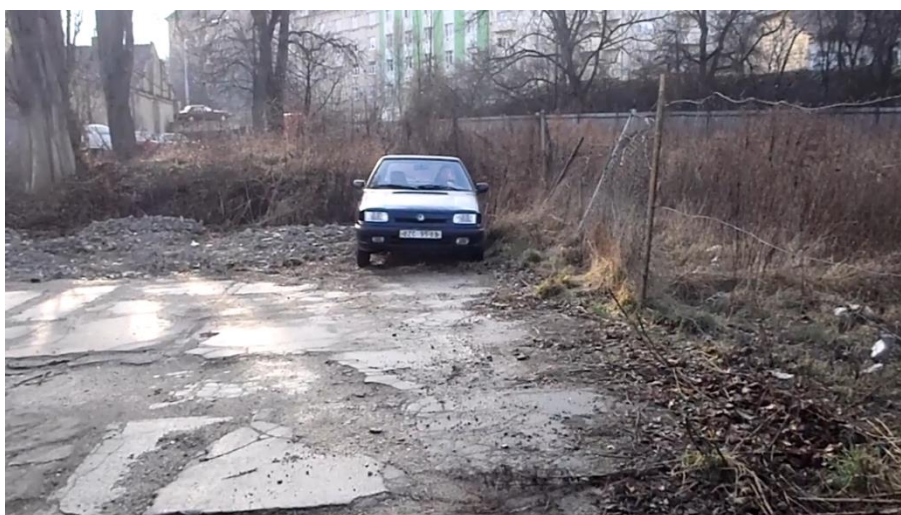
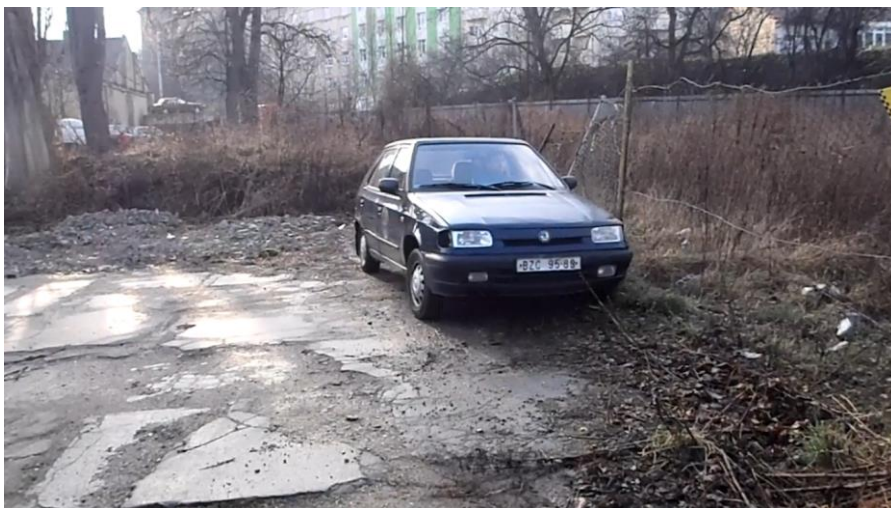
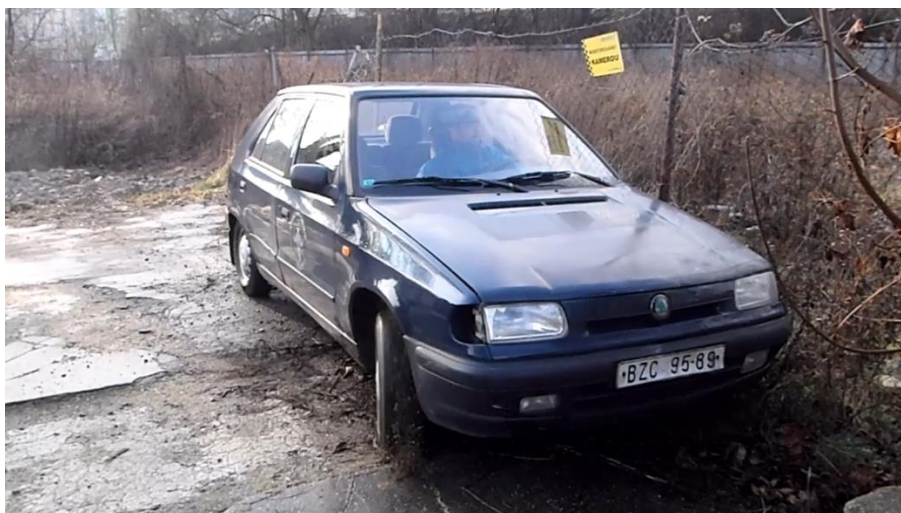
S vozidlom bolo opakovane prejdené okolo plotu tak, aby došlo ku kontaktu, samozrejme s povolením majiteľa plotu a pod jeho dozorom. Z experimentu je aj videozáznam, ktorý je na CD prílohe tejto diplomovej práce, spolu so všetkými fotografiami v plnom rozlíšení. Na Obr. 5.2a), 5.2b) a 5.2c) sú sekvencie so spomínaného videa, na ktorých je vidieť ako experiment prebiehal.

*Obr. 5.2a) Sekvencia č.1- začiatok experimentu [23]*

*Obr. 5.2b) Sekvencia č.2- okamih kontaktu s pletivom [23]*

*Obr. 5.2c) Sekvencia č.3- koniec experimentu [23]*

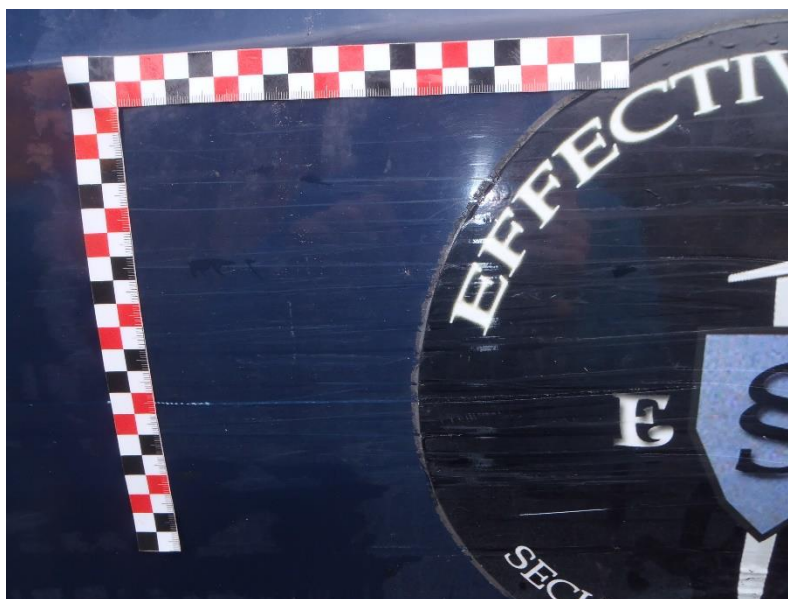
Na Obr. 5.3a) je znázornené vzniknuté poškodenie na ľavých predných dverách, na Obr. 5.3b) je poškodenie na ľavých zadných dverách a na Obr. 5.3c) na ľavom prednom blatníku.

*Obr. 5.3a) Poškodenie ľavých predných dverí [23]*

Ako je viditeľné na týchto záberoch, škrabance vzniknuté o pletivo sú takmer dokonale vodorovné i napriek tomu, že terén pri plote bol plný nerovností. V takom rozsahu, ako je poškodenie zdokumentované, vzniklo po opakovanom vykonávaní experimentu. Úsek dlhý približne 5 metrov bol prejdený 6-krát. To znamená cca 30 metrov jazdy popri pletive aj s kontaktom. Pravdepodobnosť, že niekto pôjde takto popri pletive bez toho, aby si to všimol, je nulová. Taktiež poškodenia, ktoré vznikli pri experimente sú rôznorodé. To bolo spôsobené tým, že pri prejazde okolo železnej tyče, ktorou je plot ukotvený v zemi, má pletivo oveľa väčší odpor, teda škrabance sú širšie a hlbšie. Toto všetko napovedá tomu, že poškodenie vozidla Aston Martin, ktoré je popísané v kapitole 4.1 nevzniklo tak, ako tvrdí majiteľ, teda o pletivo plota, pretože jeho poškodenia, ani spôsob akým mali vzniknúť sa nezhodujú s výsledkami experimentu.

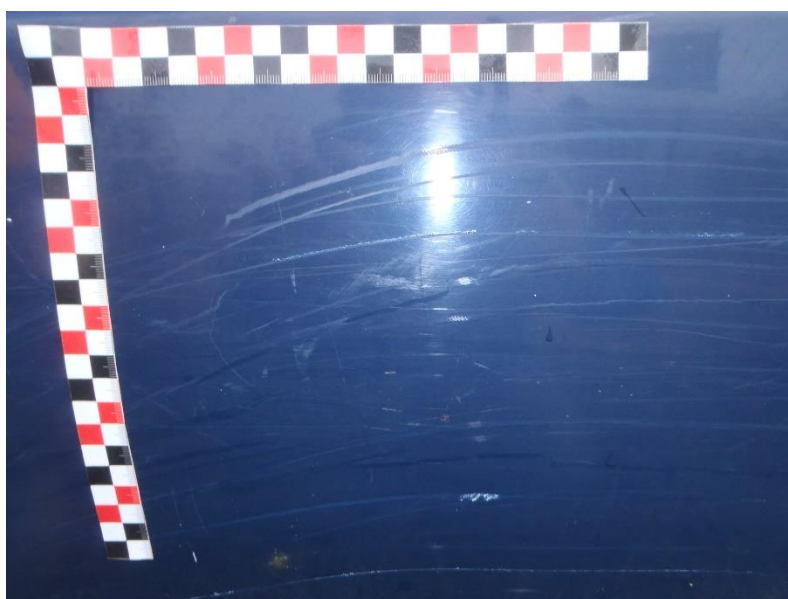
*Obr. 5.3b) Poškodenie ľavých zadných dverí [23]*

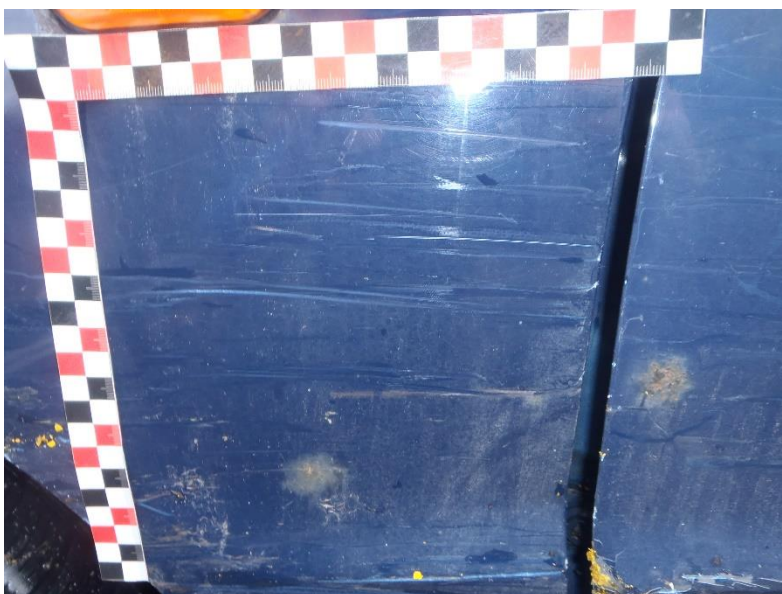
*Obr.5.3c) Poškodenie ľavého predného blatníku [23]*

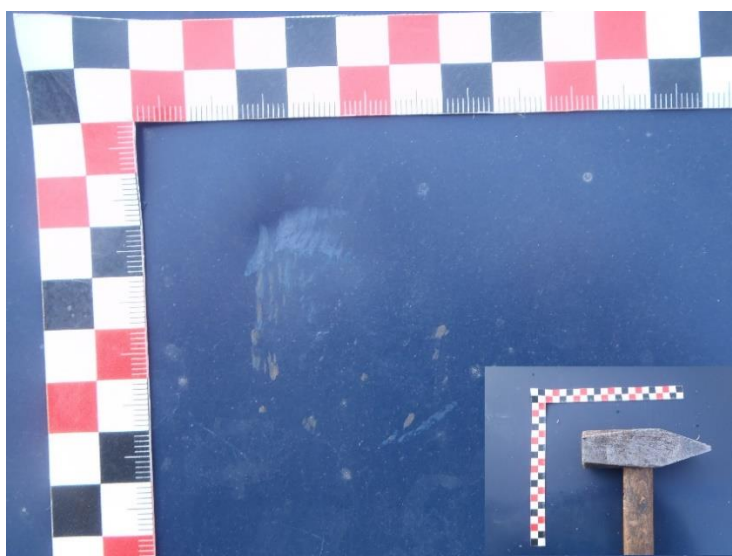
Na vytvorenie poškodení kladivom bolo použité prvé vozidlo, modrá Felicia. Konkrétne jej predná kapota. Hrúbka laku bola v tomto mieste cca 150  $\mu\text{m}$ . Na Obr. 5.9a) je poškodenie väčšou plochou kladiva.

Obr. 5.4a) Poškodenie obuchom kladiva pri hrúbke laku 150  $\mu\text{m}$  [23]
