VYSOKÉ UČENÍ TECHNICKÉ V BRNĚ

# VYUŽITÍ ZÁMĚRNÝCH POŠKOZENÍ VOZIDEL V SOUDNÍM INŽENÝRSTVÍ

USE OF INTENTIONAL DAMAGE OF MOTOR VEHICLES IN FORENSIC ENGINEERING

DIPLOMOVÁ PRÁCE

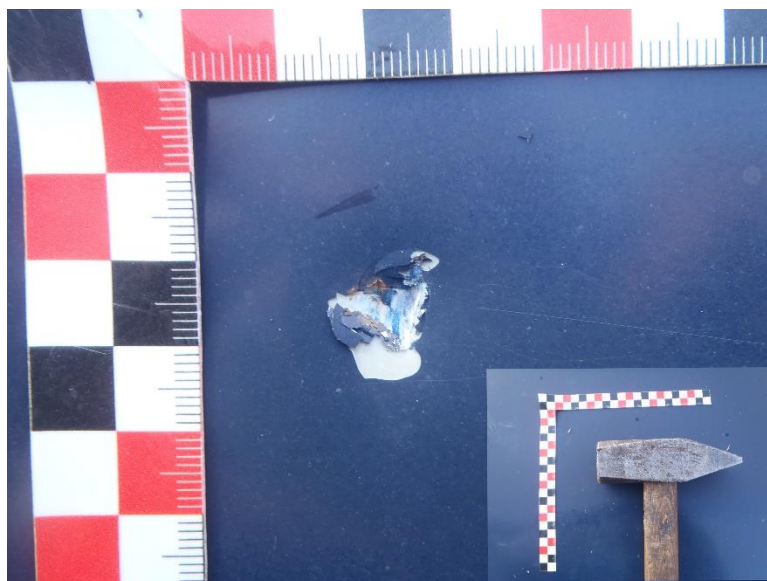
Na Obr. 5.4b) je znázornené poškodenie karosérie menšou plochou kladiva, teda ostrejšou hranou. Na oboch obrázkoch je ukázané aj použité kladivo.

*Obr. 5.4b) Poškodenie klinovou časťou hlavy kladiva pri hrúbke laku 150  $\mu\text{m}$  [23]*

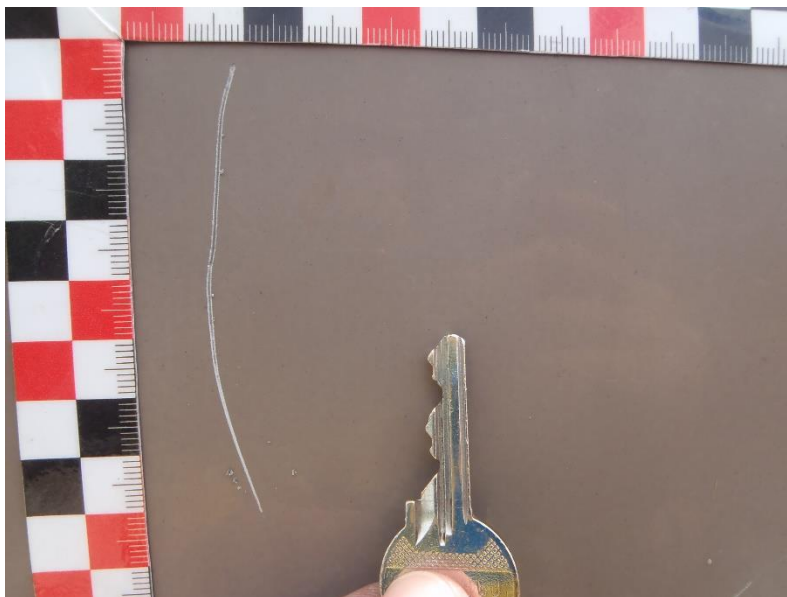
Pri vytváraní poškodenia kľúčom slabou intenzitou bolo tiež použité prvé vozidlo, tak ako aj v prípade poškodenia kladivom išlo o prednú kapotu s hrúbkou laku cca 150  $\mu\text{m}$ . Poškodenie kľúčom je znázornené na Obr. 5.5a). Pri silnej intenzite bolo použité vozidlo Škoda 105L, jeho pravý predný blatník s hrúbkou laku 40  $\mu\text{m}$  Obr. 5.5b).

*Obr. 5.5b) Poškodenie kľúčom pri silnej intenzite sily a hrúbke laku 40  $\mu\text{m}$  [23]*

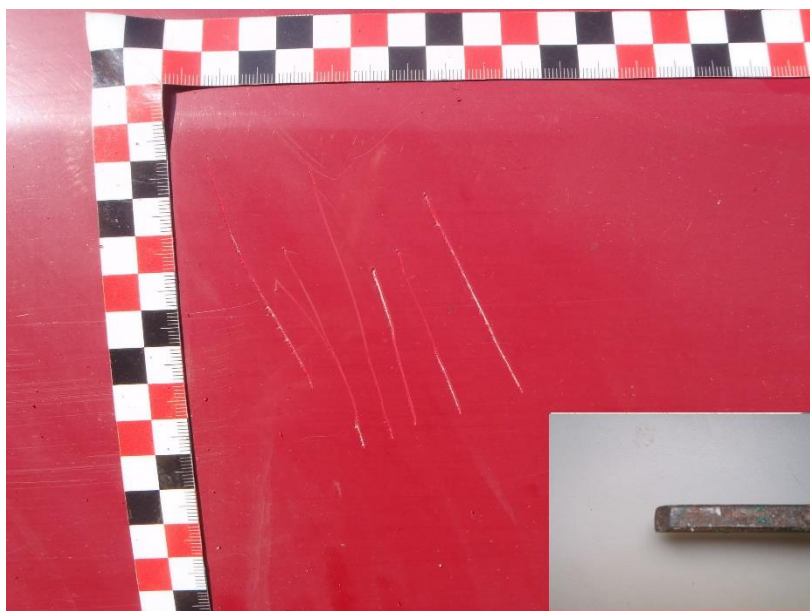
Pri vytváraní poškodenia dlátom bolo použité druhé pokusné vozidlo, Škoda Felicia Combi, konkrétne jej pravý zadný blatník. Hrúbka laku v tomto mieste bola cca 200  $\mu\text{m}$ . Na Obr. 5.6a) je poškodenie ostrou hranou dláta, na Obr. 5.6b) je poškodenie plochou dláta a na Obr. 5.6c) je poškodenie dlátom za pomoci kladiva. Kladivom bolo udierané po rúčke dláta a hrana bola priložená ku karosérii.

*Obr. 5.6a) Poškodenie hranou dláta pri hrúbke laku 200  $\mu\text{m}$  [23]*

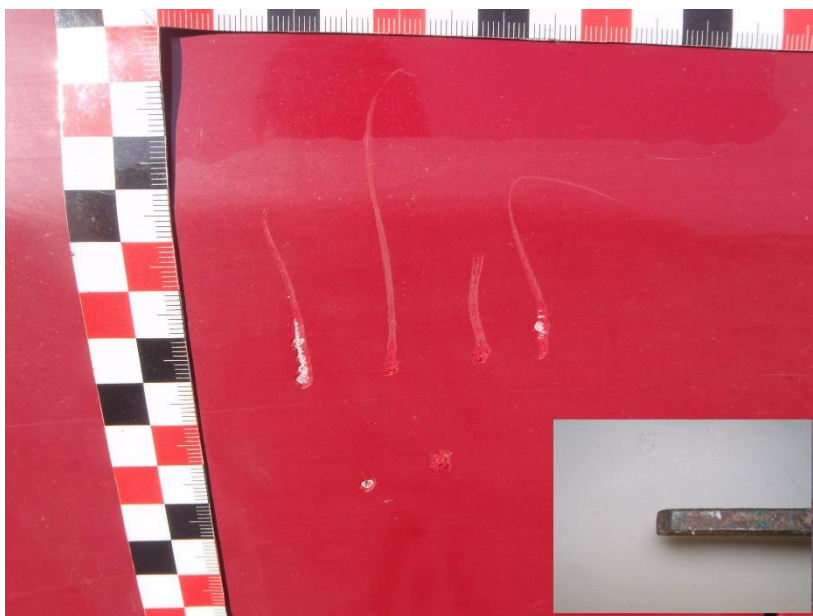
*Obr. 5.6b) Poškodenie hranou dláta pri hrúbke laku 200  $\mu\text{m}$  [23]*

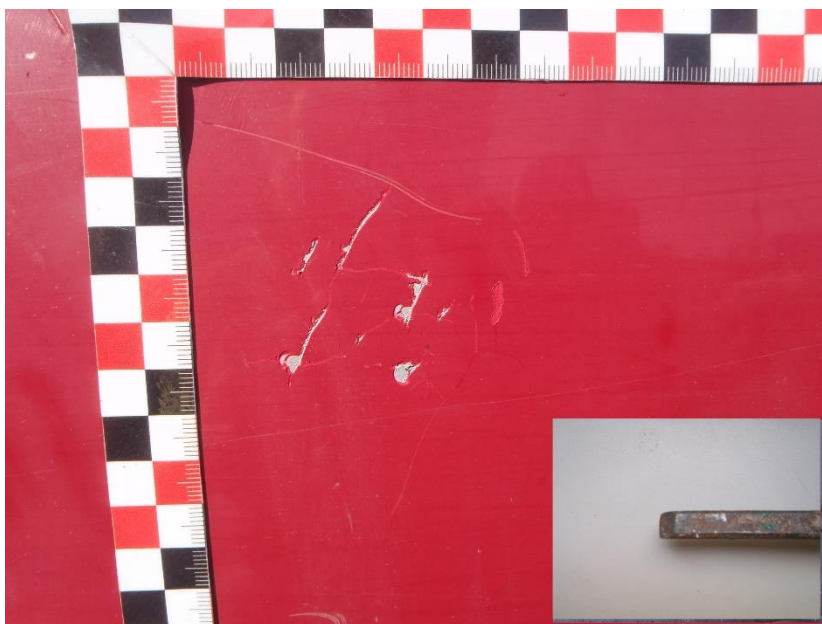
*Obr. 5.6c) Poškodenie dlátom za pomoci kladiva pri hrúbke laku 200  $\mu\text{m}$  [23]*

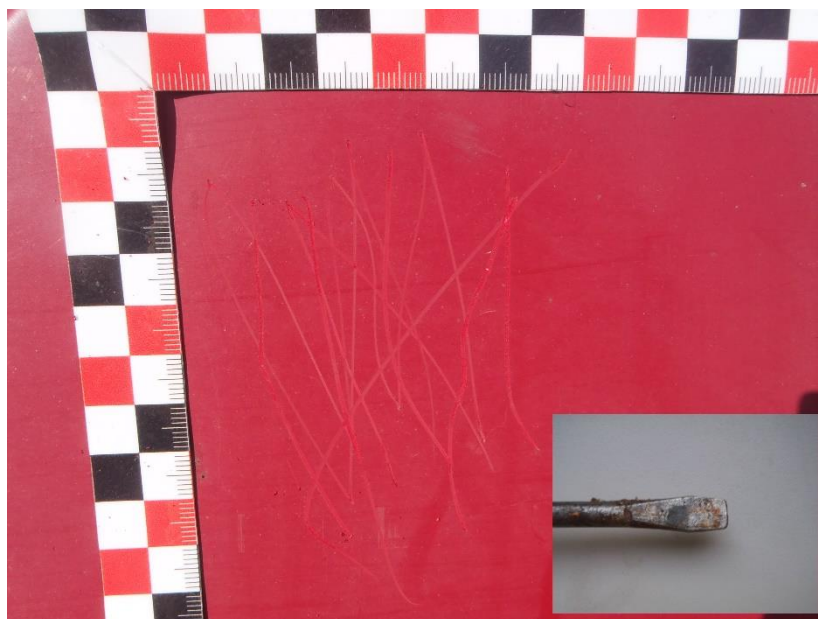
Pri vytváraní poškodení skrutkovačom bolo použité druhé vozidlo, Škoda Felicia Combi. Opäť bolo vytvorených viac poškodení, najprv hranou a potom plochou. Poškodenie hranou bolo vykonané na pravom zadnom nárazníku s hrúbkou laku cca 200  $\mu\text{m}$  a je znázornené na Obr. 5.7a). Poškodenie plochou skrutkovača bolo vykonané na ľavom zadnom nárazníku s hrúbkou laku cca 180  $\mu\text{m}$ . Toto je zobrazené na Obr. 5.7b).

*Obr. 5.7a) Poškodenie hranou skrutkovača slabou intenzitou a pri hrúbke laku 200  $\mu\text{m}$  [23]*

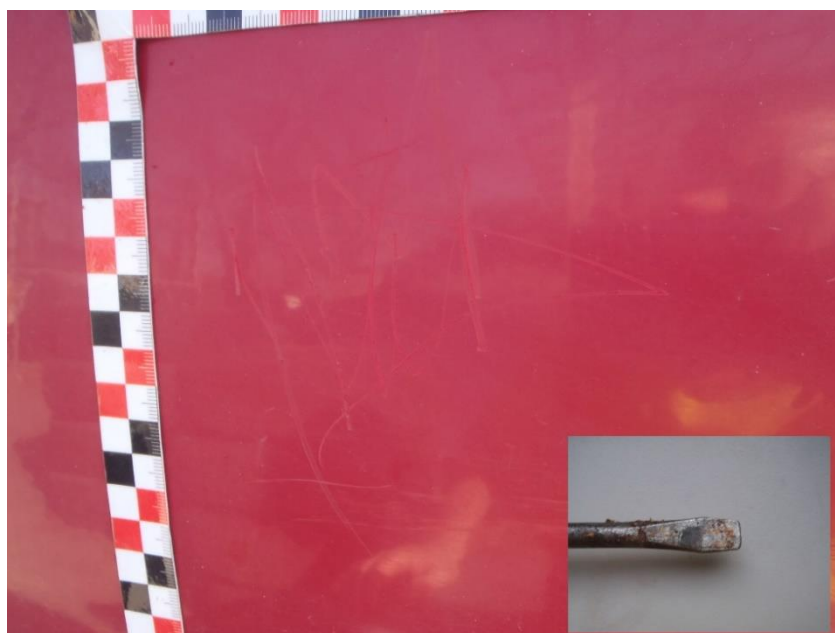
*Obr. 5.7b) Poškodenie plochou skrutkovača pri hrúbke laku 180  $\mu\text{m}$  [23]*

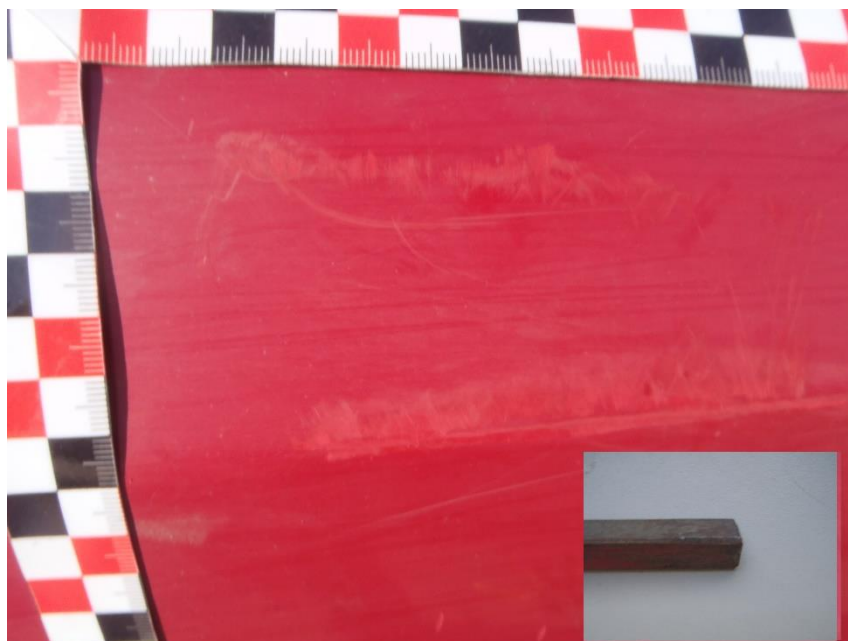
Poškodenie pilníkom bolo vytvárané na druhom vozidle, Škoda Felicia Combi, na jej pravom prednom nárazníku, kde hrúbka laku bola 231  $\mu\text{m}$ . Pilník mal pôvodne drevenú rúčku, ale tá sa odlomila, preto pri experimente bol použitý bez nej. Prvé poškodenie, na Obr. 5.8a), bolo vytvorené brúsnou plochou pilníku, druhé bolo vytvorené opačným koncom, ostrým hrotom, ktorý bol pôvodne zapustený v drevenej rúčke. Toto je na Obr. 5.8b).

*Obr. 5.8a) Poškodenie brúsnou hranou pilníka pri hrúbke laku 231  $\mu\text{m}$  [23]*

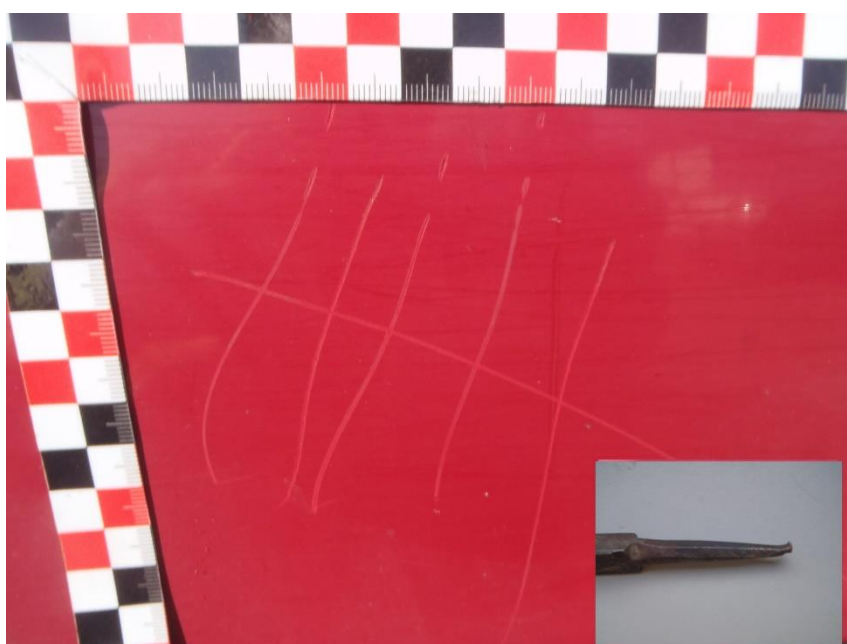
*Obr. 5.8b) Poškodenie ostrým koncom pilníka pri hrúbke laku 231  $\mu\text{m}$  [23]*

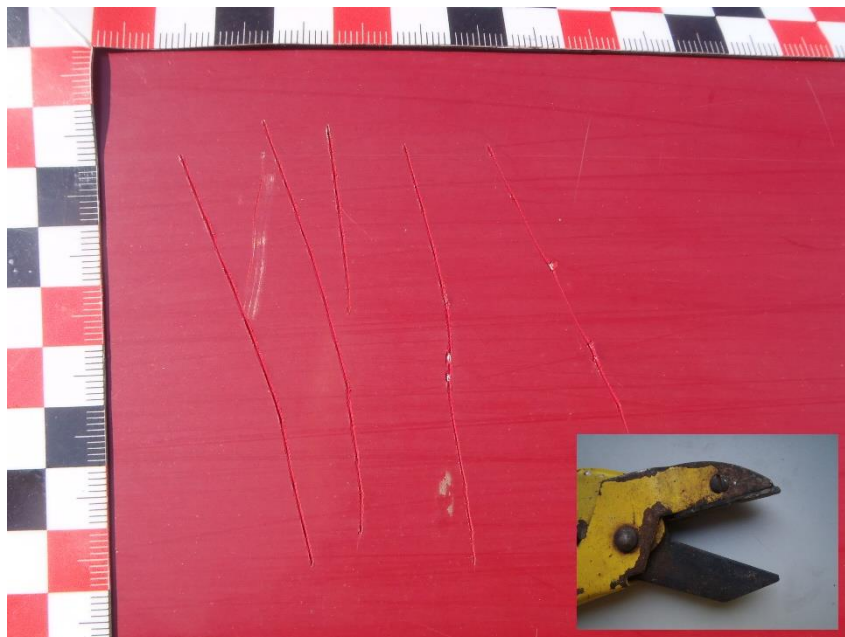
Poškodenie záhradnými nožnicami bolo vytvárané na druhom vozidle, Škoda Felicia Combi, na jej pravom prednom nárazníku, kde hrúbka laku bola 231  $\mu\text{m}$ . Boli vykonané dva experimenty, pri prvom boli nožnice priložené ku karosérii a ťahané po povrchu, výsledok je

*Obr. 5.9a) Poškodenie nožnicami ťahom pri hrúbke laku 231  $\mu\text{m}$  [23]*

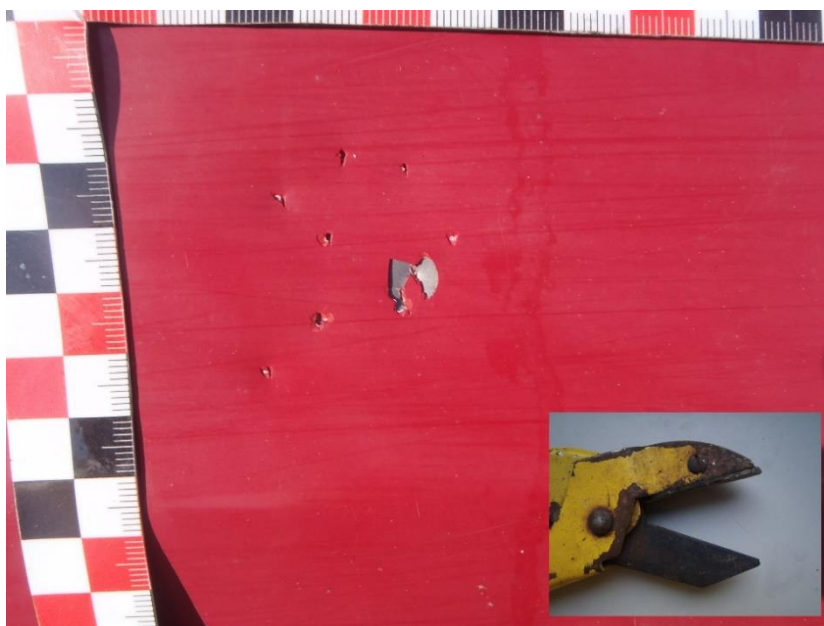
na Obr. 5.9a). Druhý experiment bol vykonaný bodavým pohybom voči povrchu karosérie, výsledok je na Obr. 5.9b).

*Obr. 5.9b) Poškodenie nožnicami bodavým úderom pri hrúbke laku 231  $\mu\text{m}$  [23]*

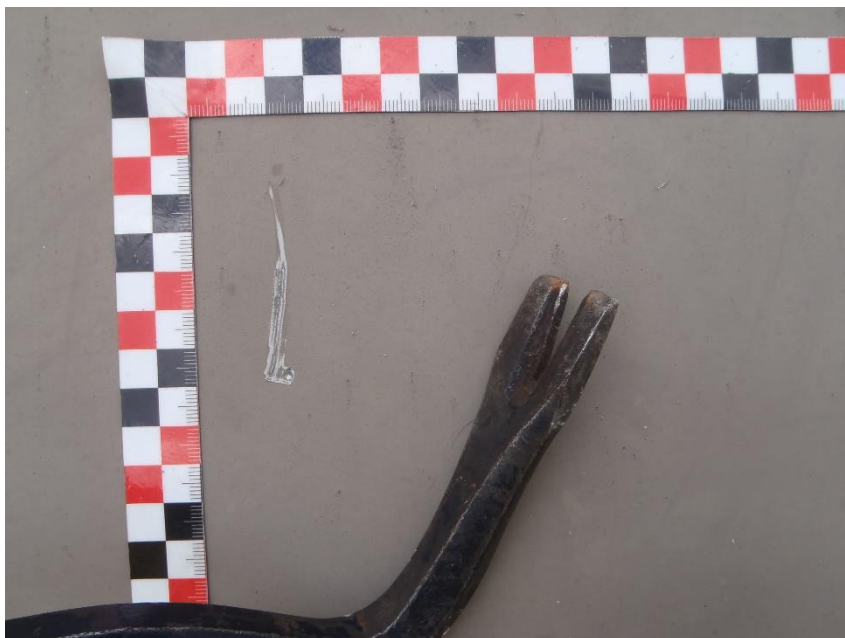
Na vytváranie poškodenia páčidlom bolo použité vozidlo Škoda 105L z roku 1985, konkrétne jeho zadná kapota. Hrúbka laku v tomto mieste bola 33  $\mu\text{m}$ . Vytvorené boli poškodenia úderom a poškrabaním pri silnej a slabej intenzite sily.

*Obr. 5.10a) Poškrabanie laku páčidlom pri silnej intenzite a hrúbke laku 40 $\mu\text{m}$  [23]*

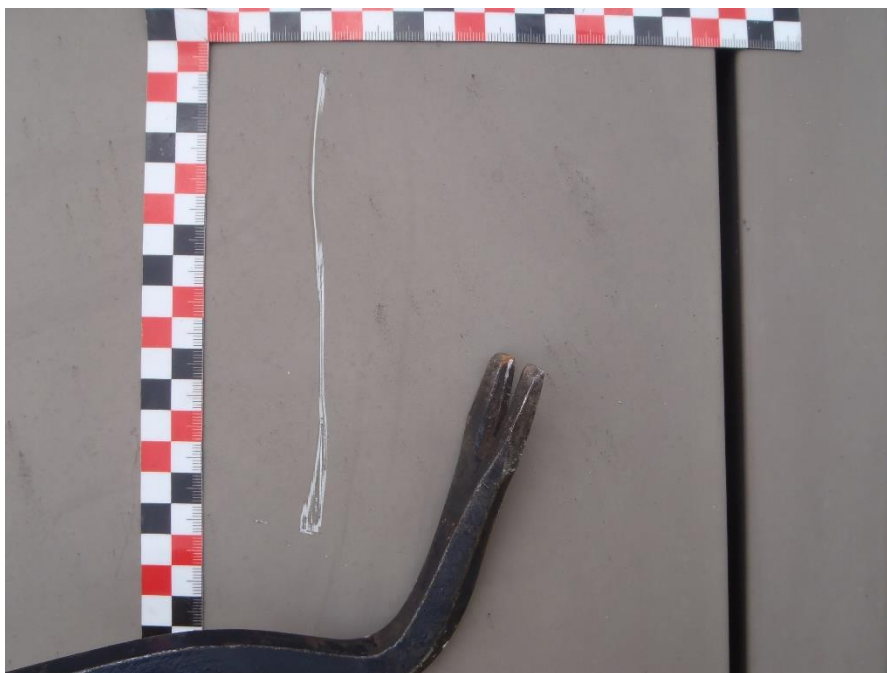
*Obr. 5.10b) Poškrabanie laku páčidlom pri slabej intenzite a hrúbke laku 40 $\mu\text{m}$  [23]*

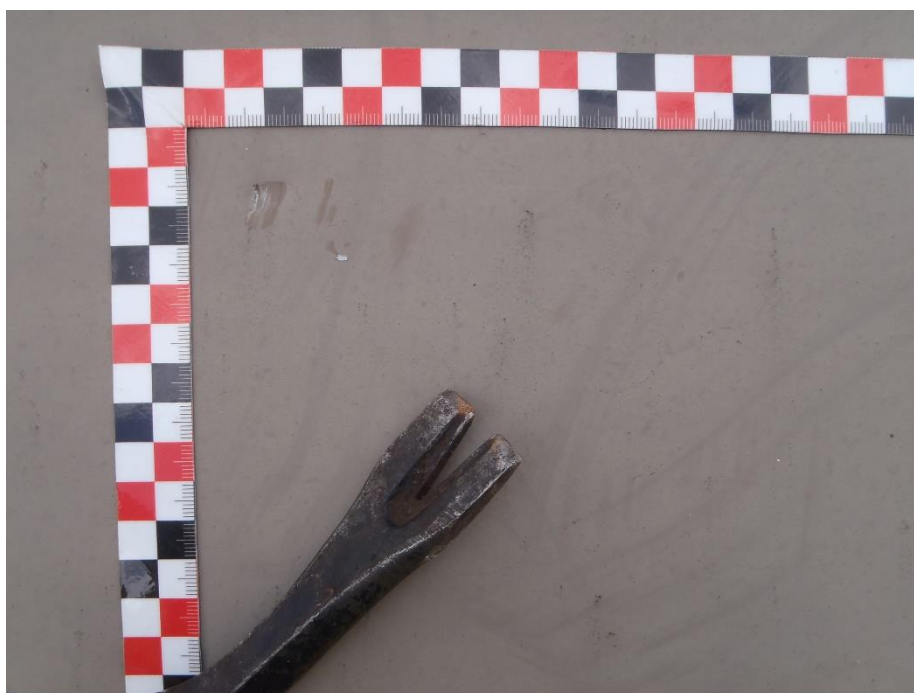
*Obr. 5.10c) Poškodenie úderom pri silnej intenzite sily a hrúbke laku  $40\mu\text{m}$  [23]*

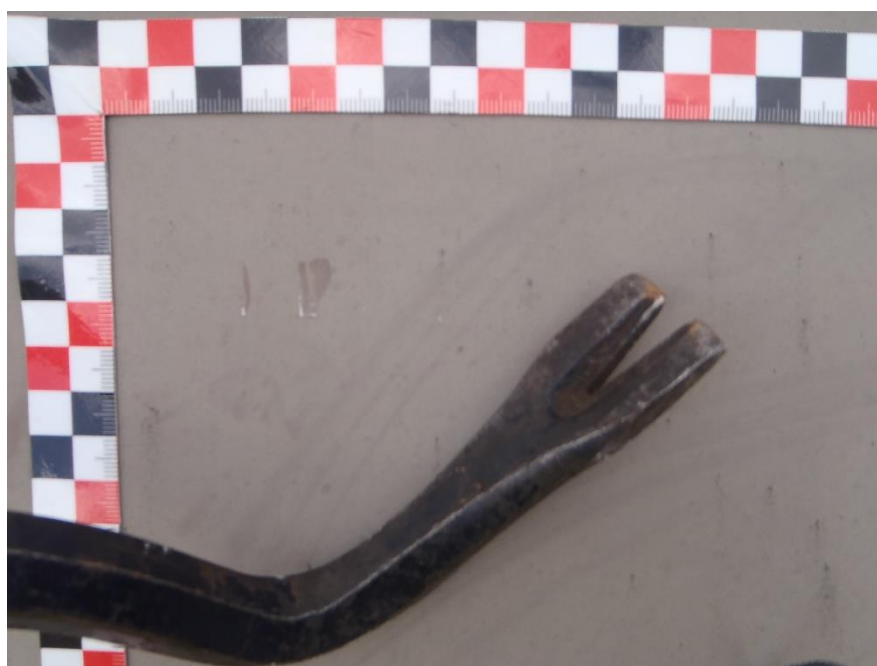
*Obr. 5.10d) Poškodenie úderom pri slabej intenzite sily a hrúbke laku  $40\mu\text{m}$  [23]*

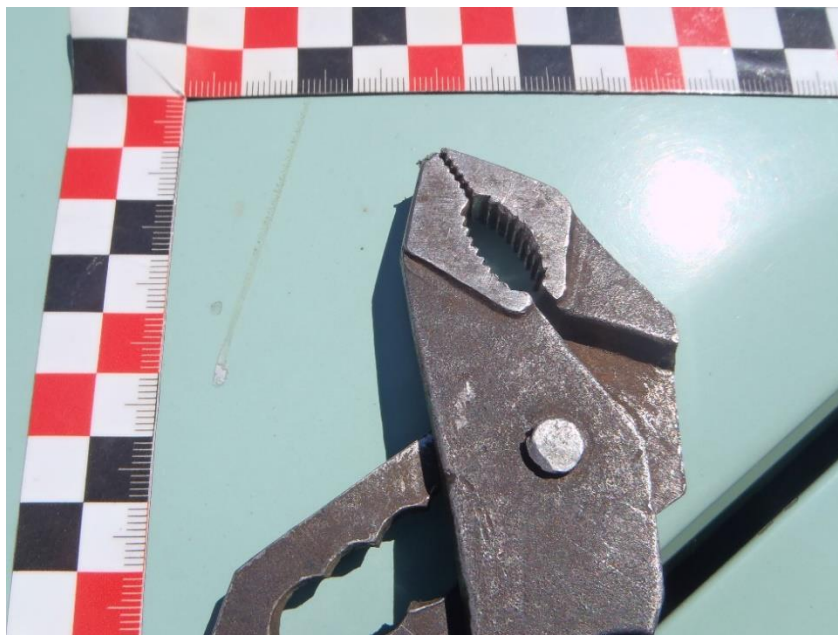
Pri vytváraní poškodení inštalatéorskými kliešťami bolo použité vozidlo Škoda Favorit 136L z roku 1992, konkrétne jeho pravý zadný blatník, na ktorom bola hrúbka laku 62  $\mu\text{m}$ . Opäť boli vytvorené poškodenia úderom a poškrabaním pri rôznych intenzitách sily.

Obr. 5.11a) Poškodenie laku poškrabaním pri silnej intenzite sily a hrúbke laku 62  $\mu\text{m}$  [23]

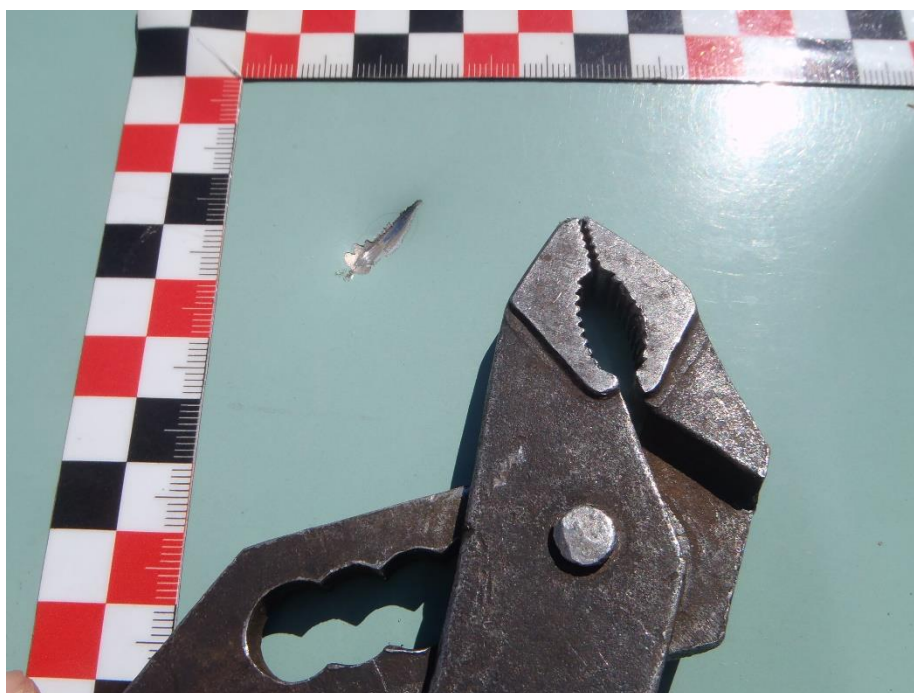
*Obr. 5.11c) Poškodenie úderom silnou intenzitou pri hrúbke laku 62  $\mu\text{m}$  [23]*

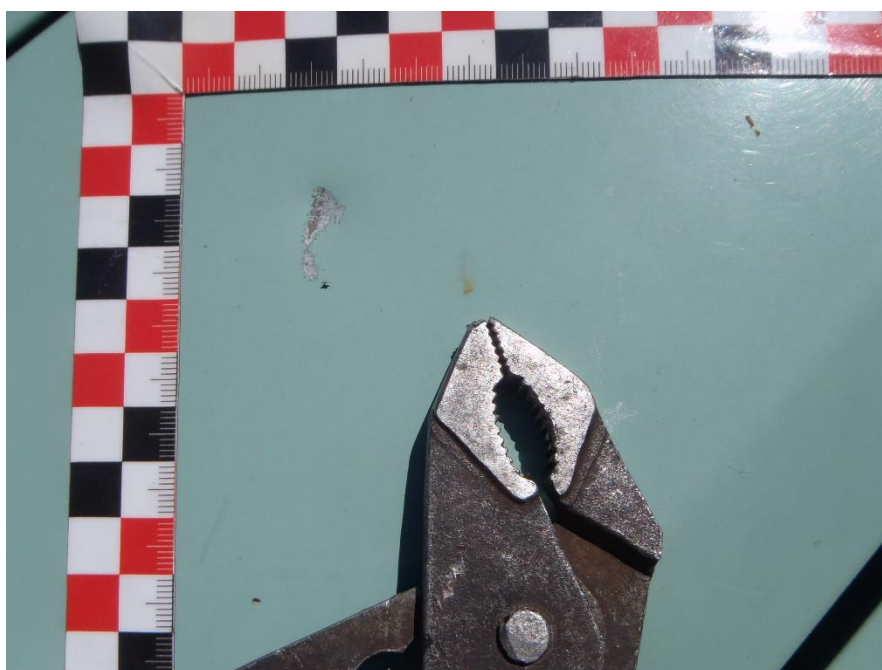
*Obr. 5.11d) Poškodenie úderom slabou intenzitou pri hrúbke laku 62  $\mu\text{m}$  [23]*

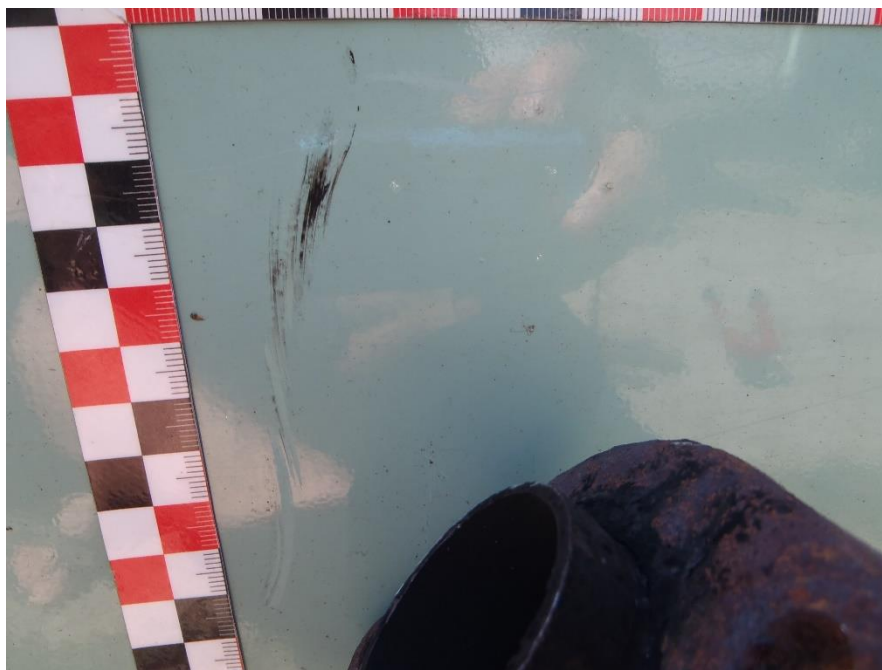
Pri poškodení výfukovou trúbkou bolo opäť použité vozidlo Škola Favorit 136L, jeho ľavé predné dvere s hrúbkou laku 70  $\mu\text{m}$ , resp. jeho zadné okno. Na dverách boli vyskúšané poškodenia poškrabaním a úderom pri rôznych intenzitách sily a pri okne len poškodenie úderom.

*Obr. 5.12a) Poškodenie poškrabaním pri silnej intenzite sily a hrúbke laku 70  $\mu\text{m}$  [23]*

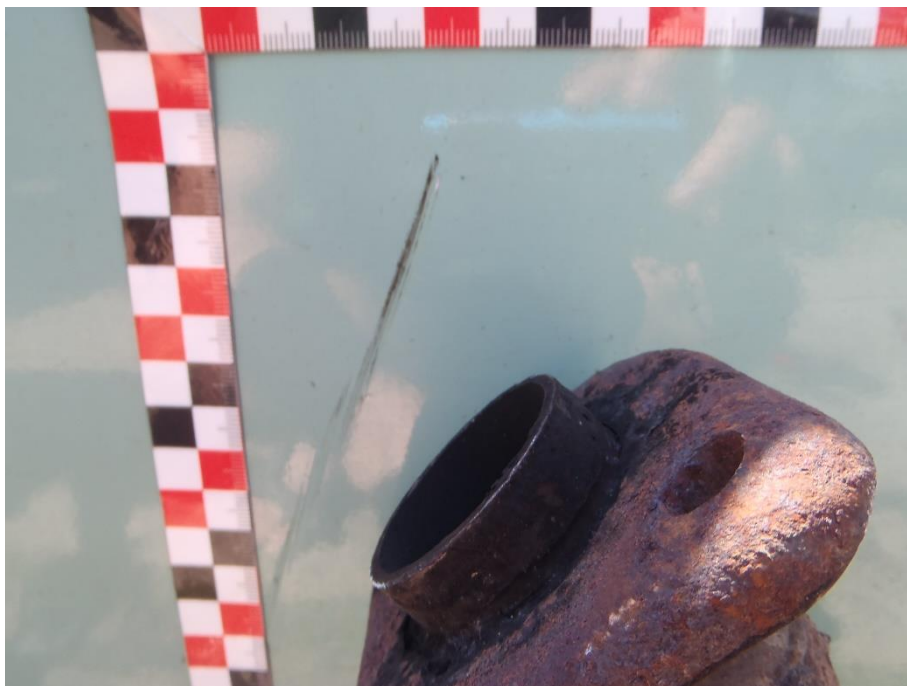
*Obr. 5.12b) Poškodenie poškrabaním pri slabej intenzite sily a hrúbke laku 70  $\mu\text{m}$  [23]*

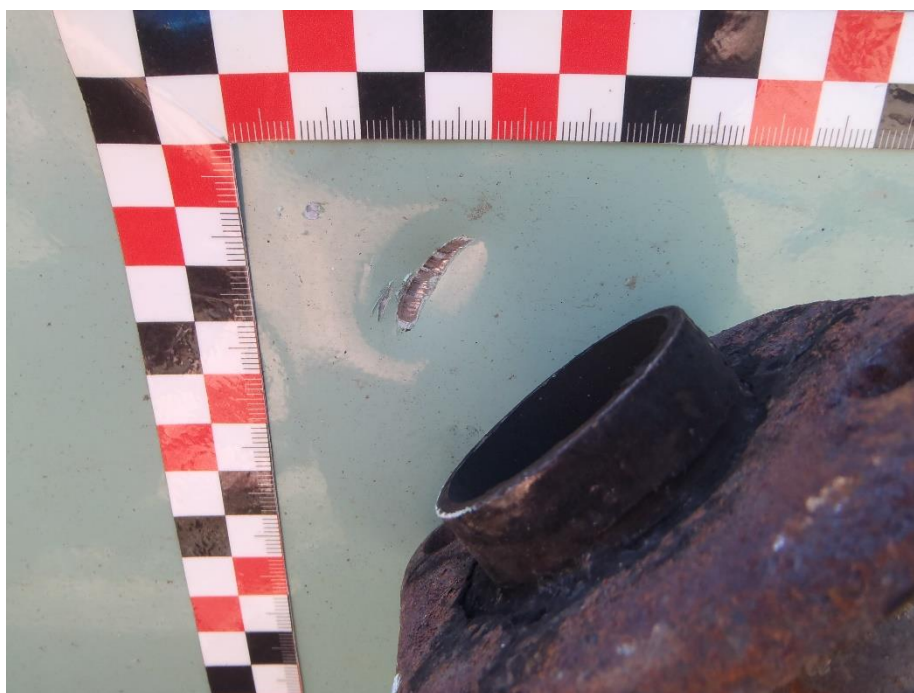
*Obr. 5.12c) Poškodenie úderom pri silnej intenzite a hrúbke laku 70  $\mu\text{m}$  [23]*

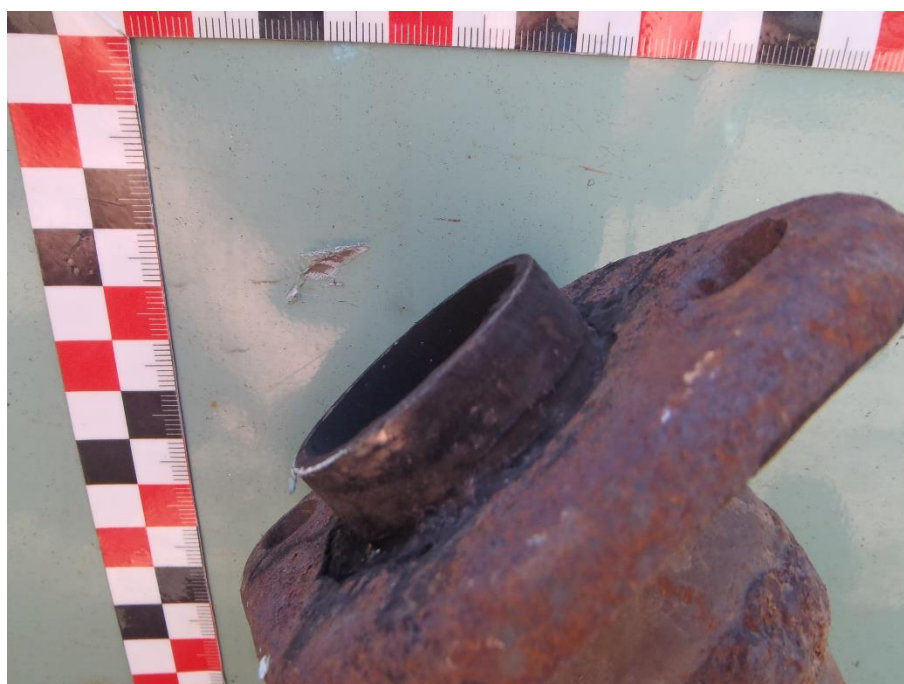
*Obr. 5.12d) Poškodenie úderom pri slabšej intenzite a hrúbke laku 70  $\mu\text{m}$  [23]*

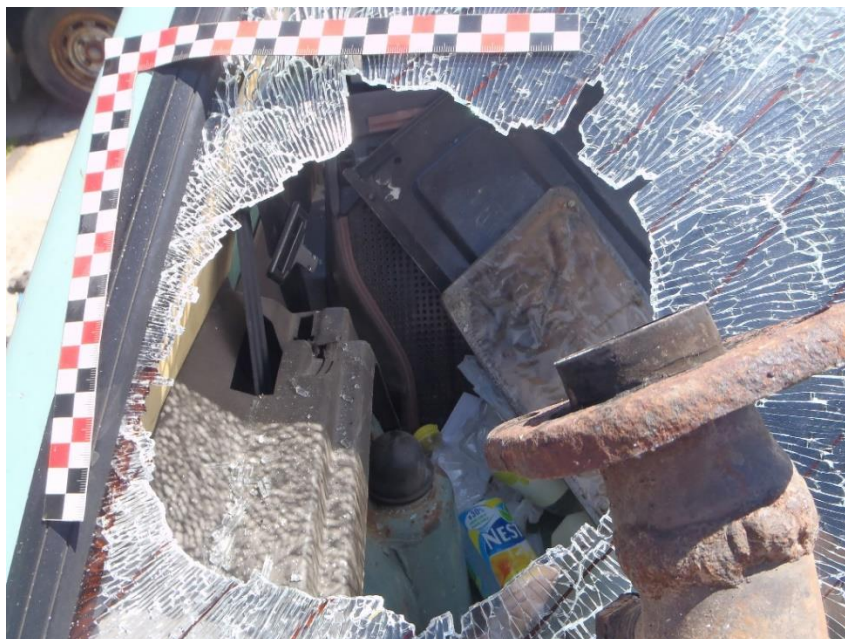
Obr. 5.12e) Deštrukčné poškodenie úderom na zadné okno [23]

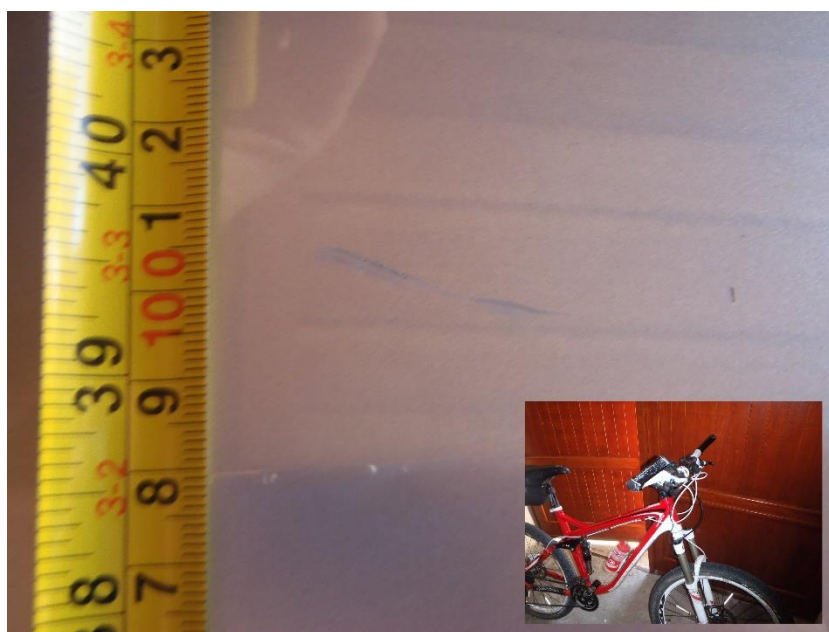
Obr. 5.13a) Poškodenie na vozidle Opel Zafira [23]

Ako je vidieť na Obr. 5.13a), ide o škrabanec spôsobený hranou kovovej rúry, ktorá tvorí riadidlá. Poškodenie sa nachádza vo výške 100 cm, teda presne jeden meter od zeme. Z Obr. 5.13b) je zrejmé, že pri opretí použitého bicykla sú riadidlá práve vo výške 100 cm.

Na poškodenie riadidlami bicykla bolo použité vozidlo Opel Zafira, konkrétne jeho ľavý zadný blatník. Ako nástroj boli použité riadidlá horského bicykla. Úlohou pokusu bolo napodobniť manipuláciu s bicyklom v tesnej blízkosti pri vozidle, prípadne snahu použiť vozidlo na opretie bicykla. Poškodenie je znázornené na Obr. 5.13a).

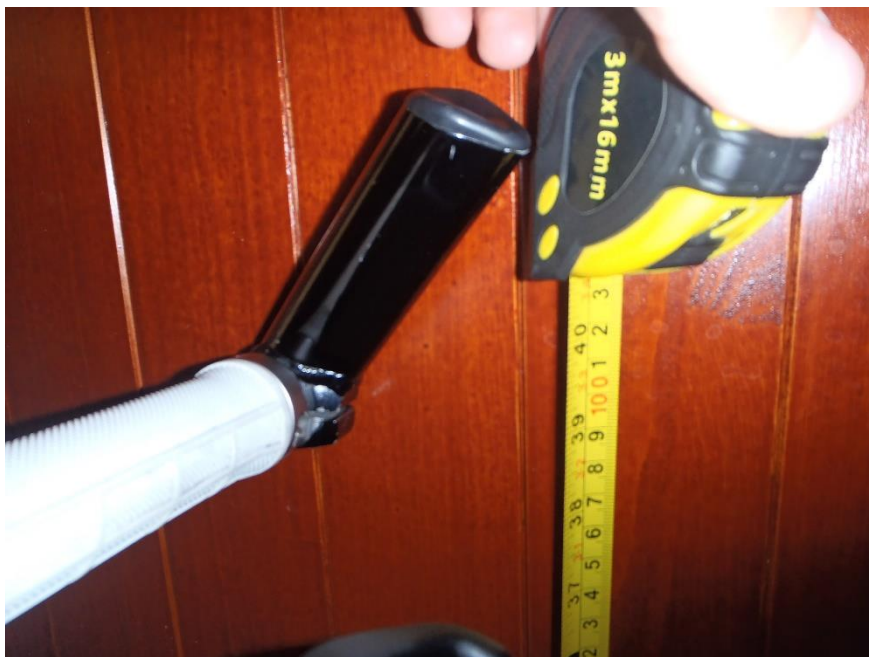
Obr. 5.13b) Detailný záber na riadidlá bicykla počas opierania [23]

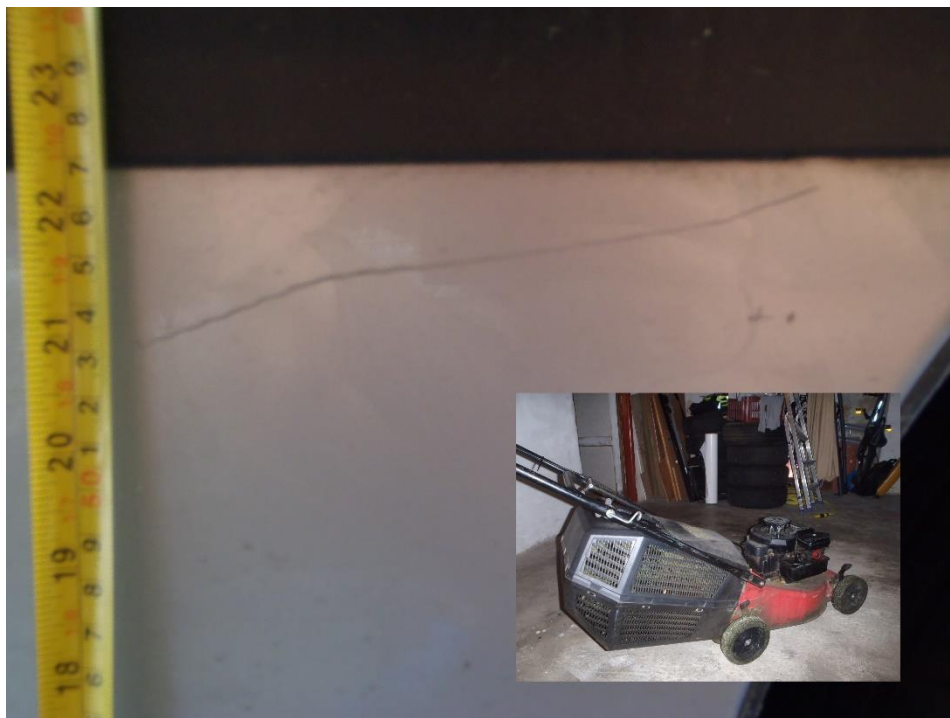
Pri vytváraní bolo použité vozidlo Opel Zafira, konkrétne jeho ľavé zadné dvere. Ako nástroj bola použitá kosačka na trávu, ktorou bolo manipulované v okolí vozidla. Malým háčikom na rúčke kosačky, ktorý slúži na zachytenie štartovacieho lana, bol vytvorený pozdĺžny škrabanec, ktorý je znázornený na Obr. 5.14a). Ako je možné vidieť, škrabanec je vo výške 53 až 56 cm od zeme. Rovnako ako v prípade s riadidlami bicykla je dôležité, aby poloha poškodenia na vozidle zodpovedala tvaru a proporciám nástroja, ktorým bolo dané poškodenie vytvorené. Na Obr. 5.14b) je viditeľné, že háčik, ktorý vytvoril poškodenie je vo výške cca 55 cm od zeme. Za predpokladu, že kosačkou sa manipuluje po hrboľatom trávnom povrchu, tak je v tomto prípade prípustná odchýlka.

Obr. 5.14a) Poškodenie ľavých zadných dverí vozidla Opel Zafira [23]

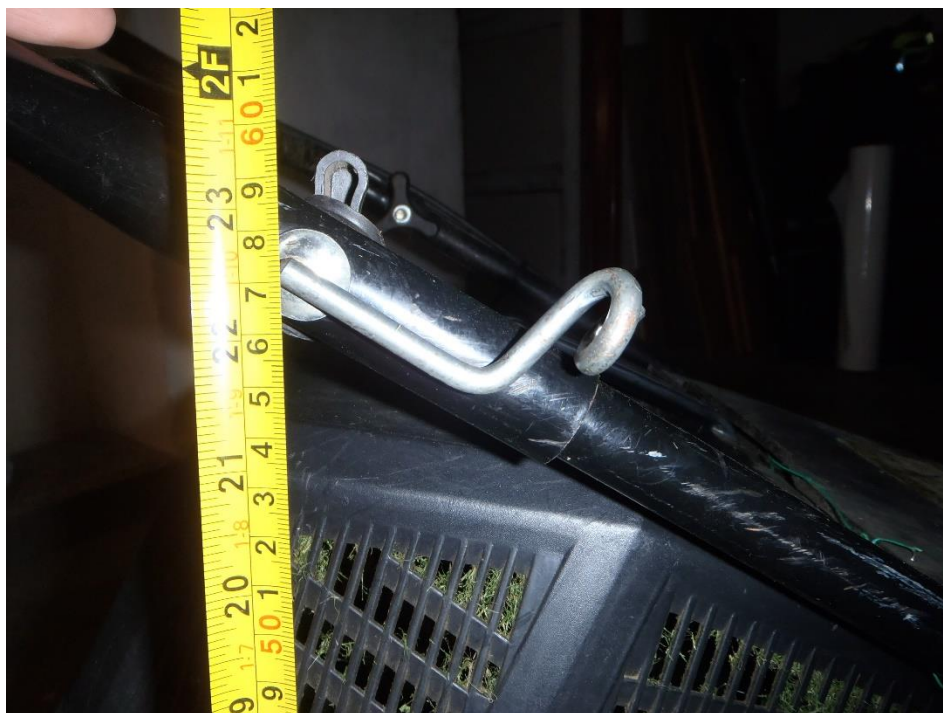
Obr. 5.14b) Detailný záber na háčik, ktorý spôsobil poškodenie [23]

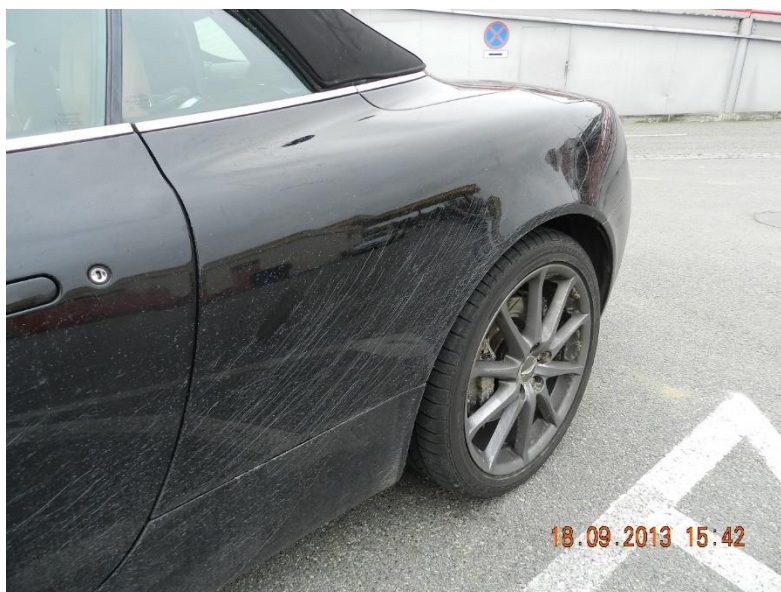
*Obr. 5.22a) Poškodenie vozidla Aston Martin*

Ukázalo sa, že pri jazde vozidla popri plote vznikajú výlučne horizontálne škrabance, preto je nepravdepodobné, že by poškodenie ktoré je na vozidle Aston Martin na Obr. 5.22a) vzniklo práve takýmto spôsobom.

V tejto podkapitole sa vrátíme k sporným prípadom poškodenia vozidla Aston Martin, vozidla Opel Astra a autobusu Karosa C z predchádzajúcej kapitoly. Na základe nejednoznačnej výpovede majiteľa vozidla o vzniku poškodenia, resp. pochybnostiach o vzniku poškodenia, bol vykonaný experiment popísaný v kapitole 5.1 a experimenty z databáz znaleckej kancelárie Priester & Weyde a ÚSI v Žiline, ktoré sú popísané v kapitole 2.2. Cieľom prvého spomínaného bolo zistiť, či vzniknuté poškodenie mohlo vzniknúť tak, ako vypovedal majiteľ, teda o pletivo plotu. Po vykonaní experimentu a porovnaní vzniknutých poškodení sa ukázalo, že poškodenie pravdepodobne nevzniklo tak ako uviedol majiteľ. Porovnanie poškodení z nehody a experimentu je na Obr. 5.22a) a 5.22b).

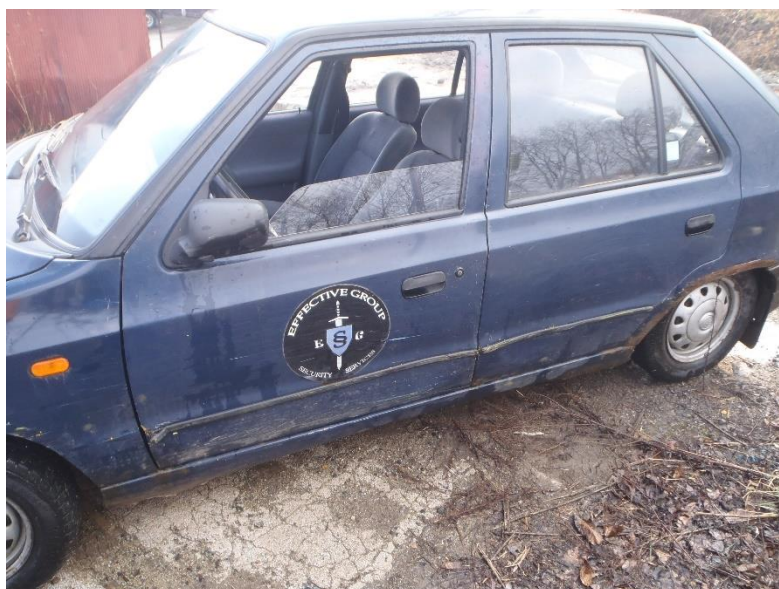
*Obr. 5.22b) Poškodenie úmyselne vytvorené na vozidle Škoda Felicia [23]*

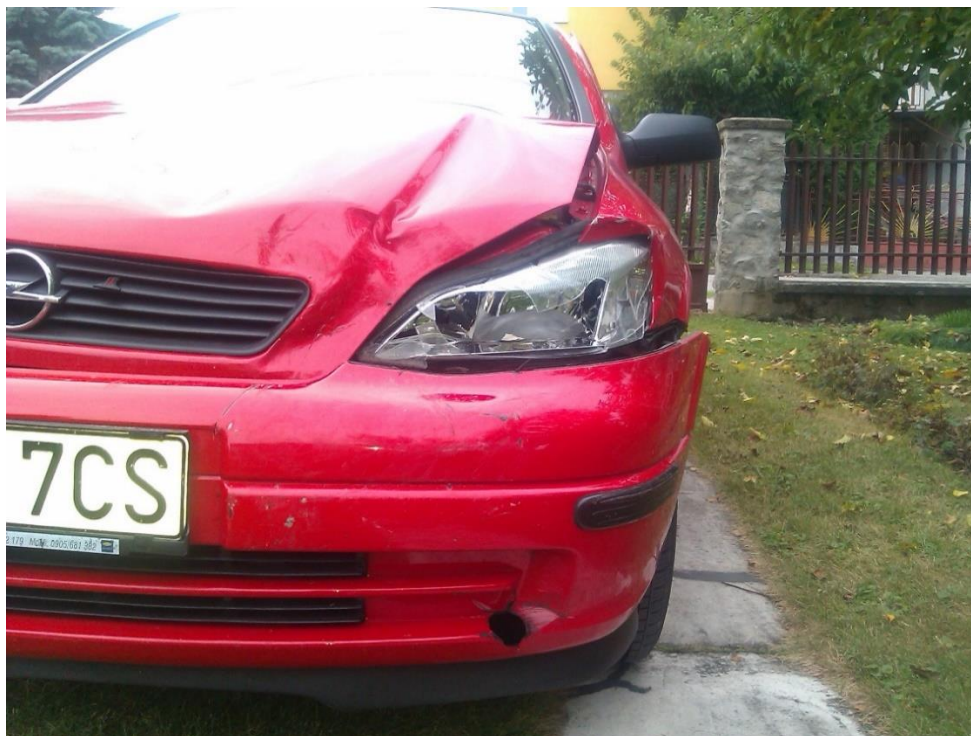
*Obr. 5.23a) Poškodenie vozidla Opel Astra pri nehode [23]*

Ďalším príkladom využitia databázy je experiment z kapitoly 2.2.1, z databázy Crashtesty ÚSI-ŽU. V tomto prípade, na rozdiel od prípadu s Aston Martinom, bolo preukázané, že poškodenia mohli a s najväčšou pravdepodobnosťou aj vznikli tak, ako tvrdil jeho majiteľ. Na Obr. 5.23a) a 5.23b) je vidieť, že poškodenia vzniknuté pri dopravnej nehode

a poškodenia vytvorené pri experimente, ktorého cieľom bolo danú nehodu čo najvernejšie napodobniť, sú veľmi podobné.

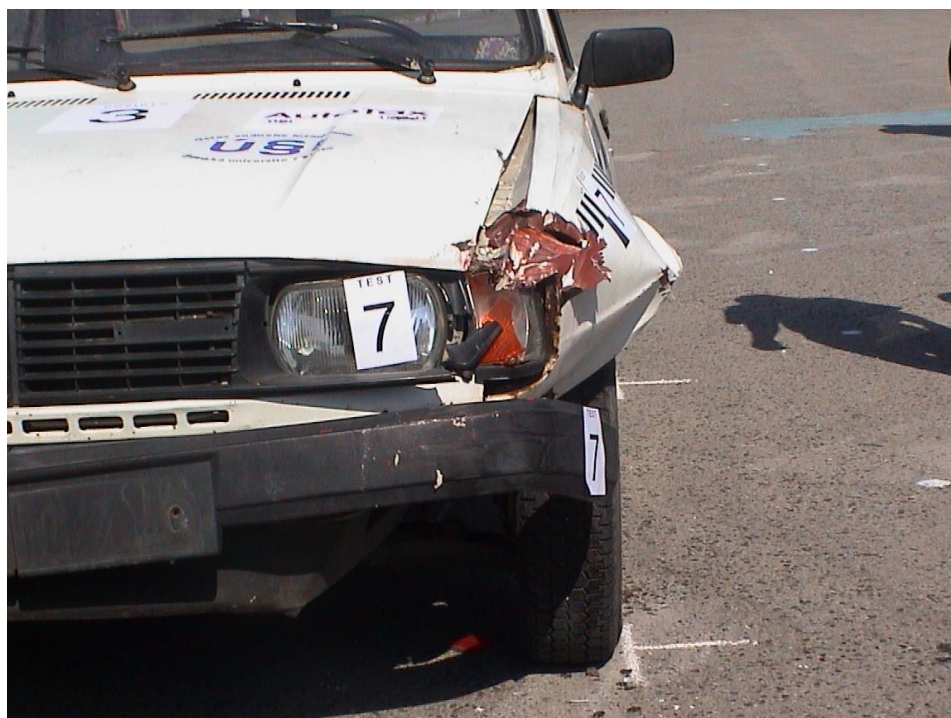
*Obr. 5.23b) Poškodenie vozidla Škoda 105 pri experimente [22]*
