**POSOUZENÍ VODNÍHO TOKU VE SPRÁVĚ  
POVODÍ ODRY, S. P.**

ASSESSMENT OF THE WATER FLOW IN THE ODRA RIVER BASIN

**BAKALÁŘSKÁ PRÁCE**

Bakalářská práce je zaměřena na posouzení současného stavu upraveného koryta toku Luhy v intravilánu obce Jeseník nad Odrou a na ideový návrh případných opatření na toku. Koryto Luhy bylo v řešeném úseku v minulých letech upraveno na kapacitu cca Q20-letou. V současné době se koryto toku postupně zanáší. V rámci bakalářské práce se zaměřte především na:

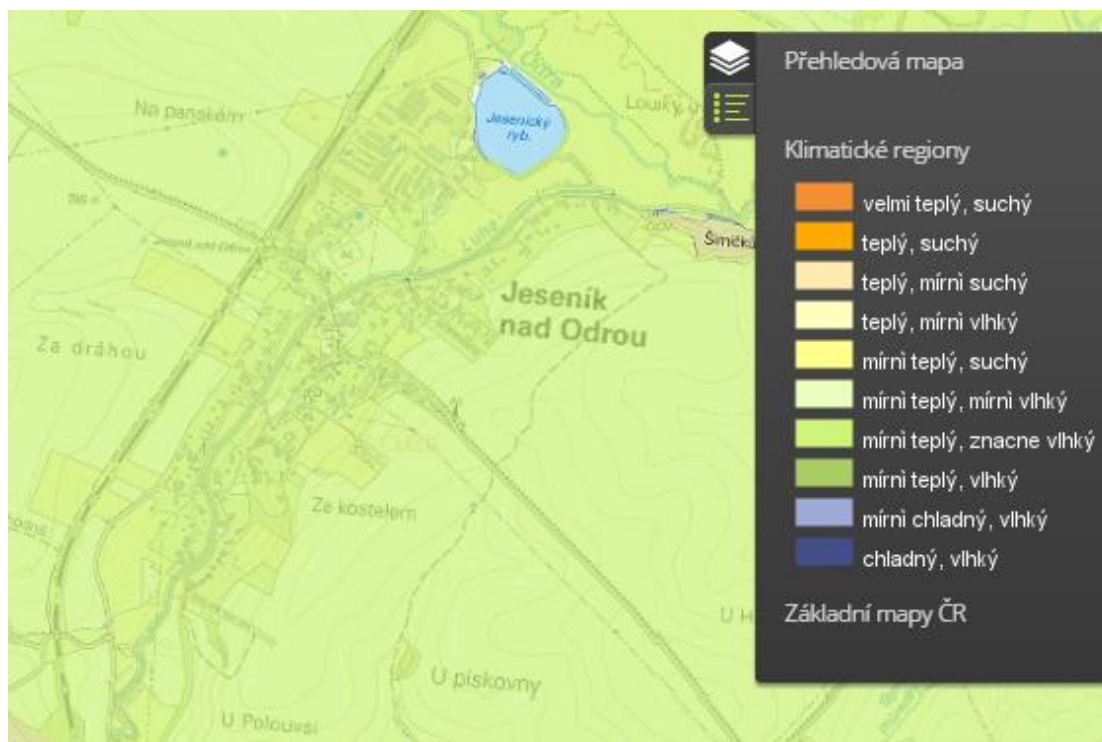
Zájmová oblast patří do klimatického regionu mírně teplého, vlhkého, což znamená že průměrný roční úhrn srážek je mezi 650 – 750 mm. Průměrná roční teplota v letech je 6 – 7 °C. Viz následujících podklady.

Obrázek 2.4 – Mapa klimatických regionů [3]

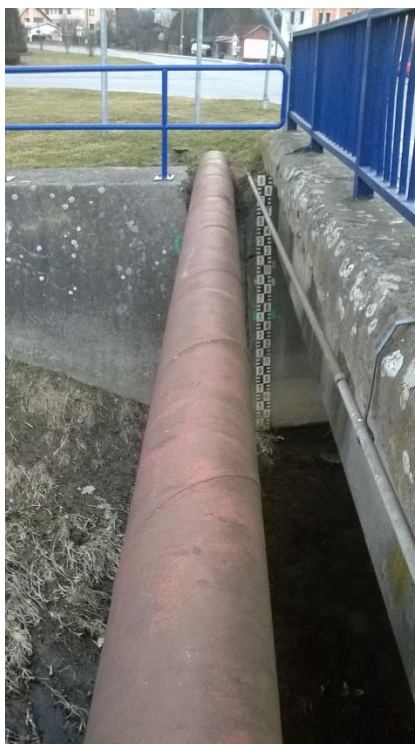
Horní tok Luhy byl do 1.1.2011 pod patronátem Zemědělské vodohospodářské správy. Nyní je celý tok Luha pod správou Povodí Odry, státní podnik. V blízkosti zájmového úseku se nenachází měrný profil. V obci Jeseník nad Odrou je instalován hlásný profil kategorie C: Radarový hladinoměr se nachází na silničním mostě přes Luhu (viz Obrázek 2.6).

Obrázek 2.6 – Hlásný profil

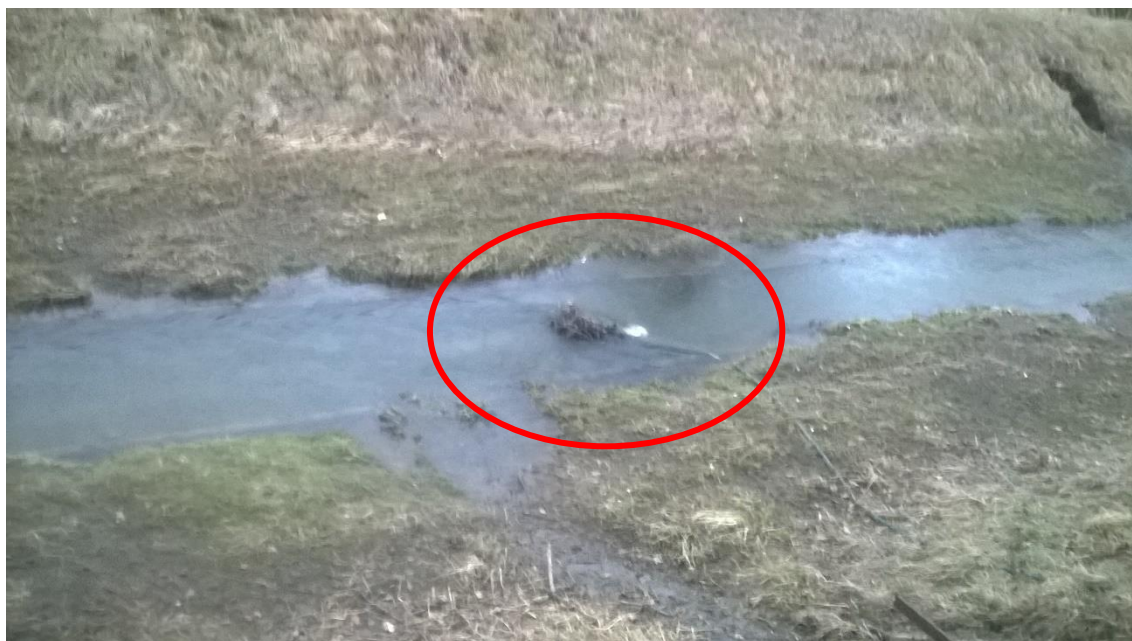
V zájmovém úseku se nenachází žádná odběrná místa. Je zde pouze černá stavba – ponorné čerpadlo vložené do průtočného profilu (vedeno k nemovitosti), viz Obrázek 2.8.

Obrázek 2.8 – Černá stavba – čerpadlo

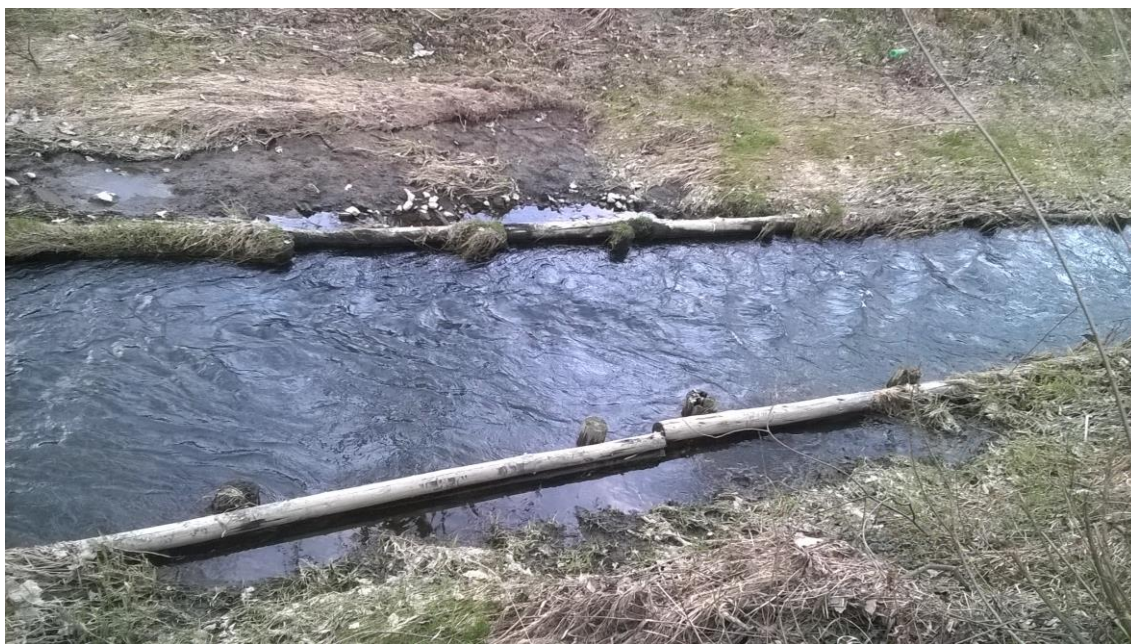
Stabilizace svahu kynety byla provedena dřevěnými kmeny od ř. km 0,000 až do ř. km 2,800. V současnosti je původní opevnění poškozeno. Ohrázování koryta je provedeno od ř. km 1,293 do ř. km 2,800 na návrhový průtok cca  $Q_{10} = 47 \text{ m}^3/\text{s}$ .

Obrázek 3.1 – Zpevnění svahů kynety dřevěným kmeny

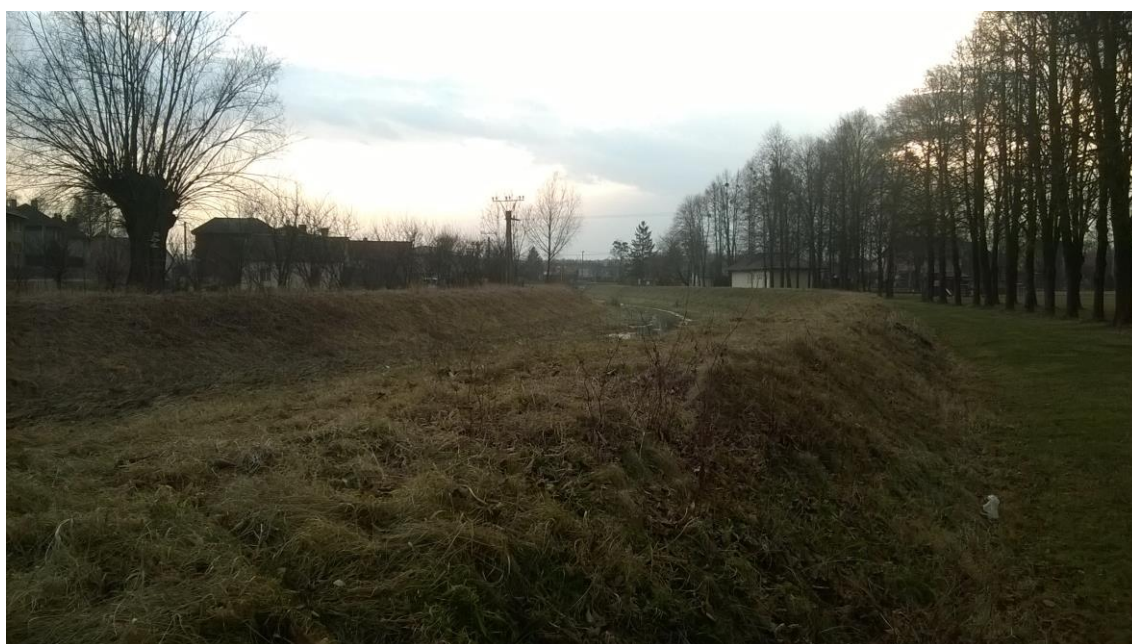
Obrázek 3.3 – PB a LB hráz u sportovního areálu (pohled proti proudu)

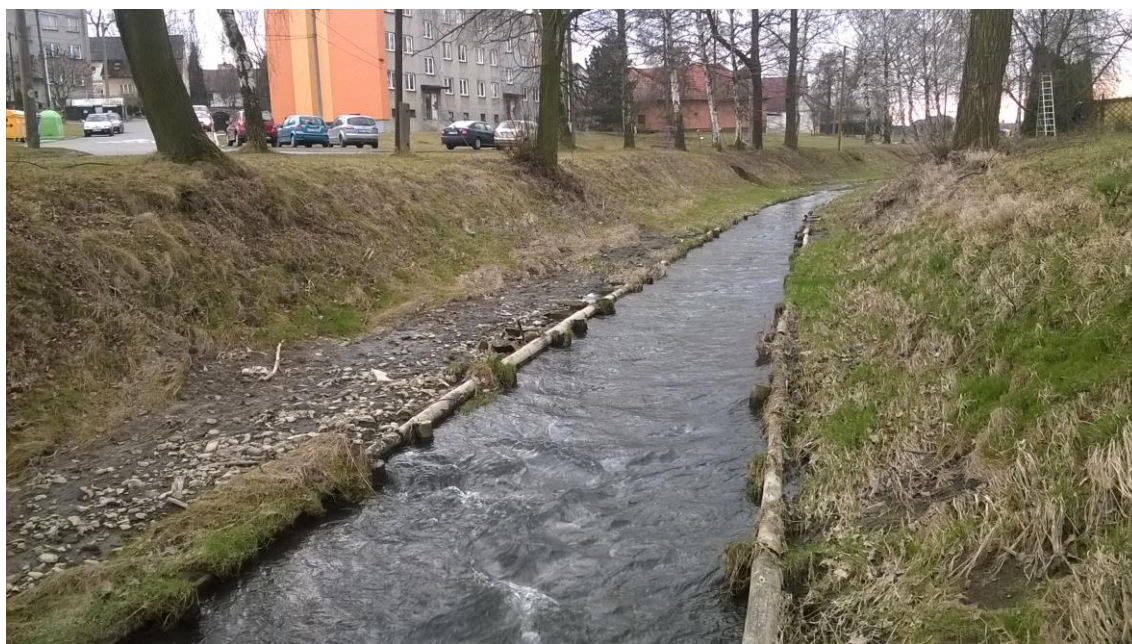
Materiál dna je spíše jemnozrnný. Výjimkou je úsek o délce 100 m (ř. km 1,150 – ř. km 1,250), kde byl zřejmě realizován kamenný pohoz na dně toku s kameny o průměrné velikosti (200 – 300) mm.

Obrázek 3.4 – Úsek s kamenným pohozem (pohled proti proudu)

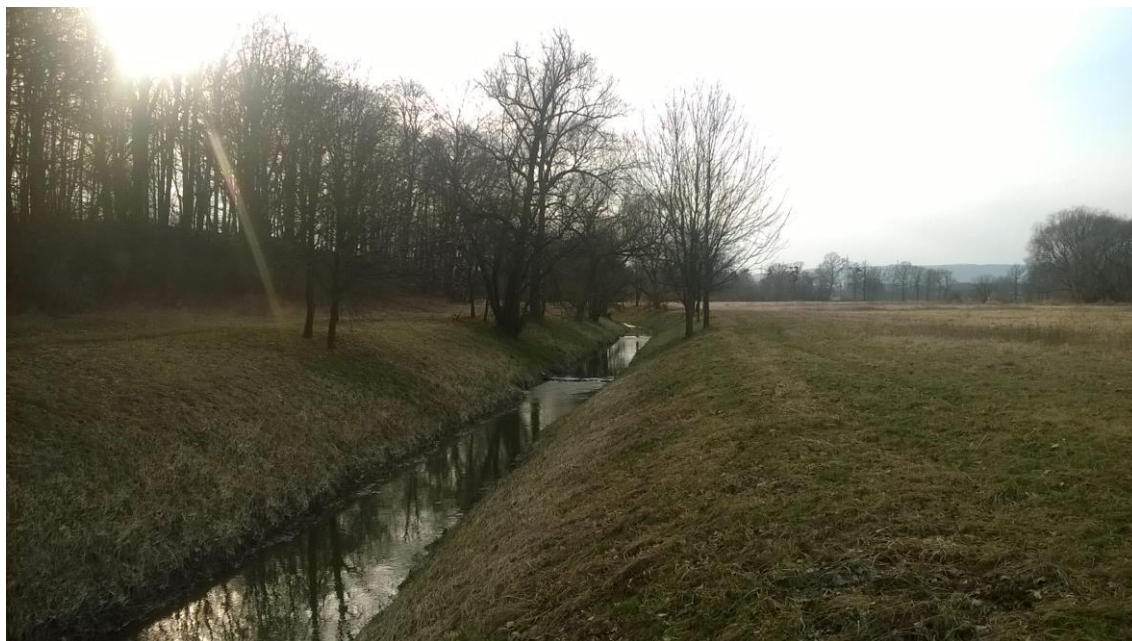
Od soutoku s Odrou v ř. km 0,000 do ř. km 1,150 je příčný řez tvořen lichoběžníkovým korytem s obdélníkovou kynetou o výšce 0,6 m a šířce 2 – 3 m. Svislé svahy jsou opevněny dřevěnými kmeny, které se nachází na mnoha místech podemleté a v dezolátním stavu. Na kynetu navazují svahy ve sklonu 1:1,5 – 1:2.

Obrázek 3.6 – Profil koryta v úseku ř. km 0,000 – 1,150 (pohled proti proudu)

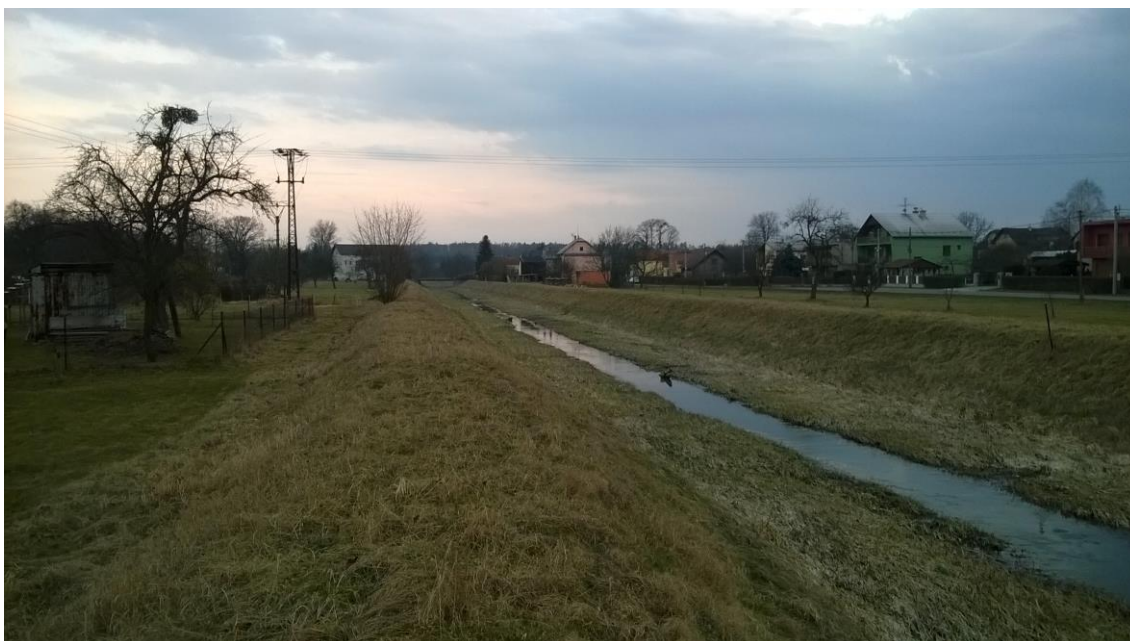
Od ř. km 1,150 až do ř. km 2,800 je tvar a obložení kynety stejné, ovšem přibýlo zde místo pro bermy na obou stranách, a to v šířce 3 – 4 metry na každé straně. Dále je koryto od ř. km 1,293 ohrázováno z obou stran. Hráze jsou podrobně popsány v kapitole 3.1.1.

Obrázek 3.7 – Tvar koryta – kyneta, bermy, hráze (pohled proti proudu)

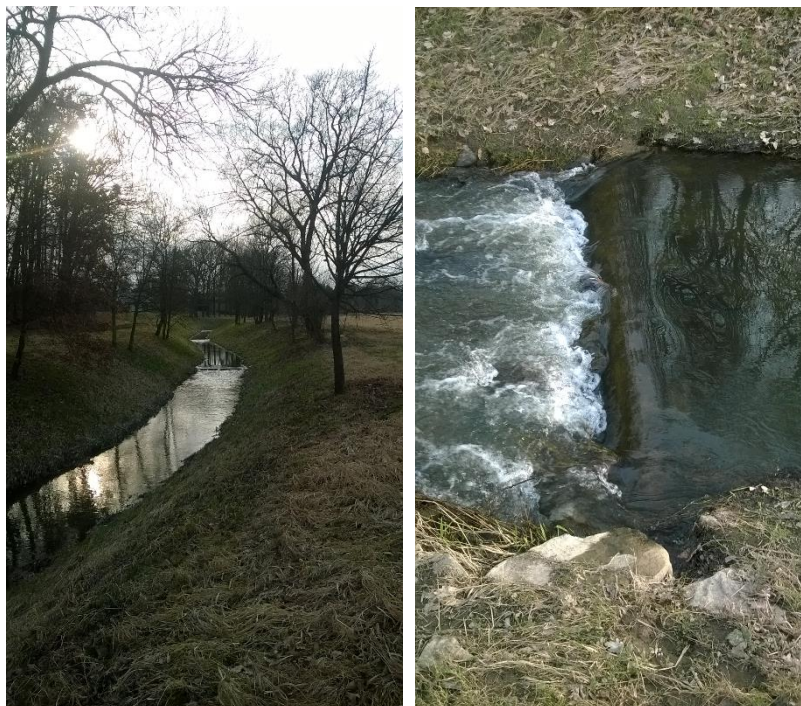
Další zajímavostí je, že se od ř. km 0,000 do ř. km 1,000 nachází cca po 50 m spádové stupně (viz Obrázek 3.8). Jsou jednoduchého tvaru – zapažený dřevěný válec do přilehlého svahu koryta. V podkladech tyto stavby nejsou uvedeny, byly zjištěny až při osobní pochůzce. Pro výpočet kapacity koryta nebudou uvažovány.

Obrázek 3.8 – Rozestavění spádových stupňů, detail spádového stupně

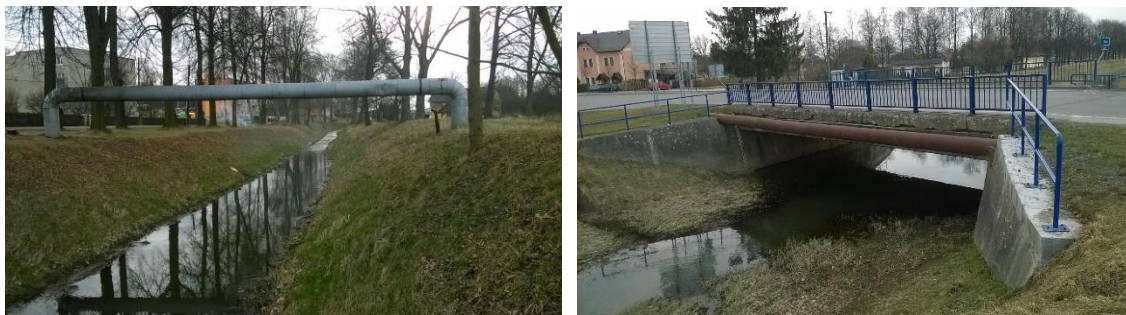
V ř. km 1,000 se s tokem kříží potrubí DN 450. Toto potrubí je překlenuto přes průtočný profil toku. Dále se v ř. km 1,587 přidružuje k mostu M2 potrubí DN 400. V ř. km 2,579 se obdobně přidružuje k mostu M4 potrubí DN 400.

Obrázek 3.9 – Přejech potrubí DN 450 (vlevo) a DN 400 u mostu M2 (vpravo)

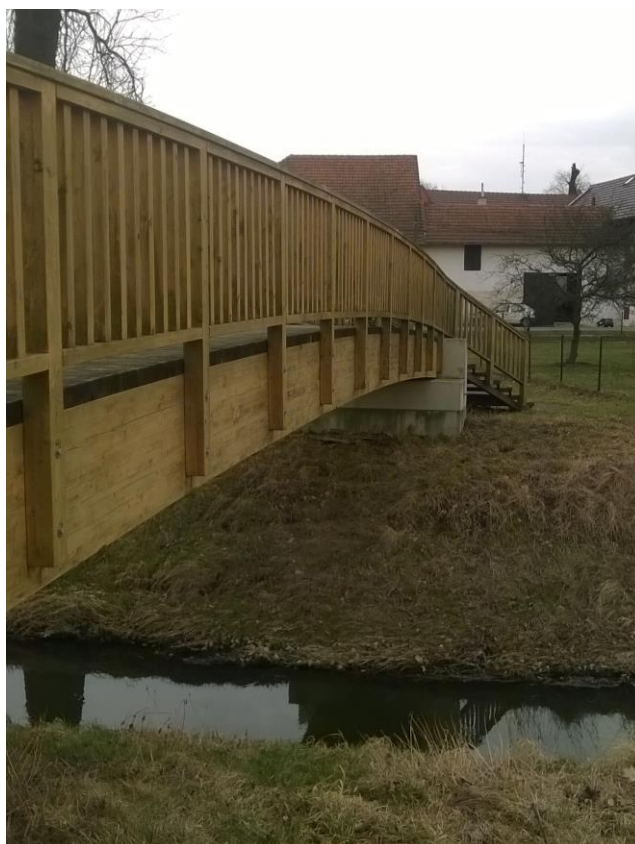
Lávka klenutého tvaru, očividně jako jediná je zřejmě konstruována v dostatečné výšce nad úrovní případné povodňové hladiny. Výška dřevěné mostovky je 0,7 m.

Obrázek 3.10 - Lávka pro pěší, ř. km 0,709

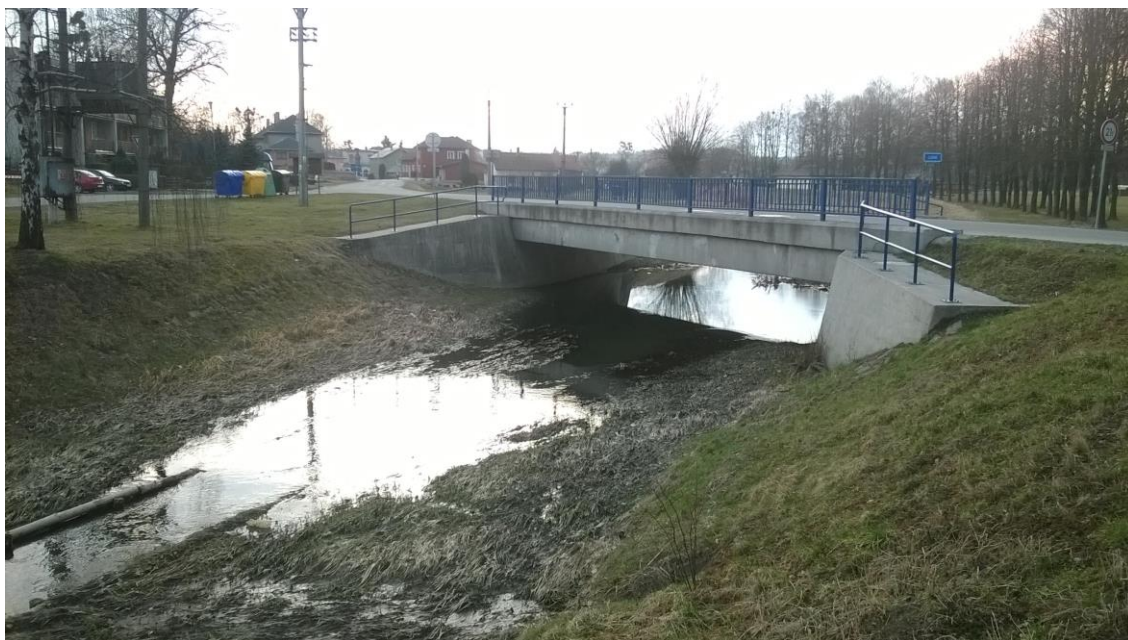
Silniční most silnice Jeseník nad Odrou – Mankovice. Šířka je 13,60 m a výška betonové mostovky je 1,40 m.

**Obrázek 3.11 – Most M1, ř. km 1,285 (pohled proti proudu)**

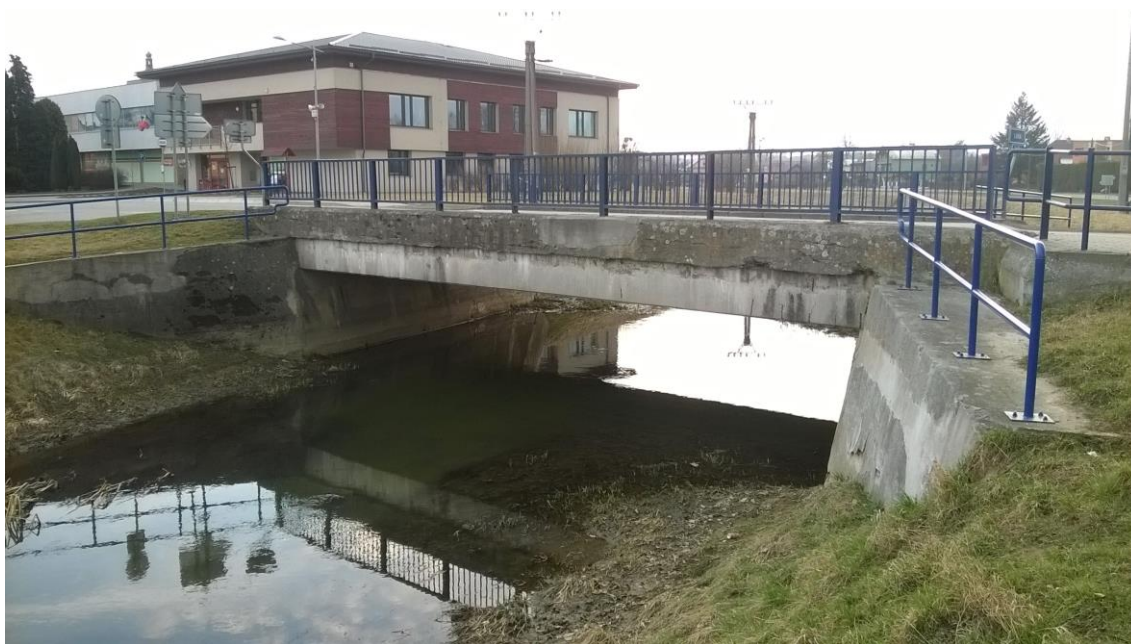
Jedná se o vytížený most silnice Vražné – Jeseník nad Odrou – Hůrka. Jeho šířka je 10,75 m a výška betonové mostovky je 1,30 m. K mostu je přidruženo potrubí DN 400.

**Obrázek 3.12 – Most M2, ř. km 1,587 (pohled proti proudu)**

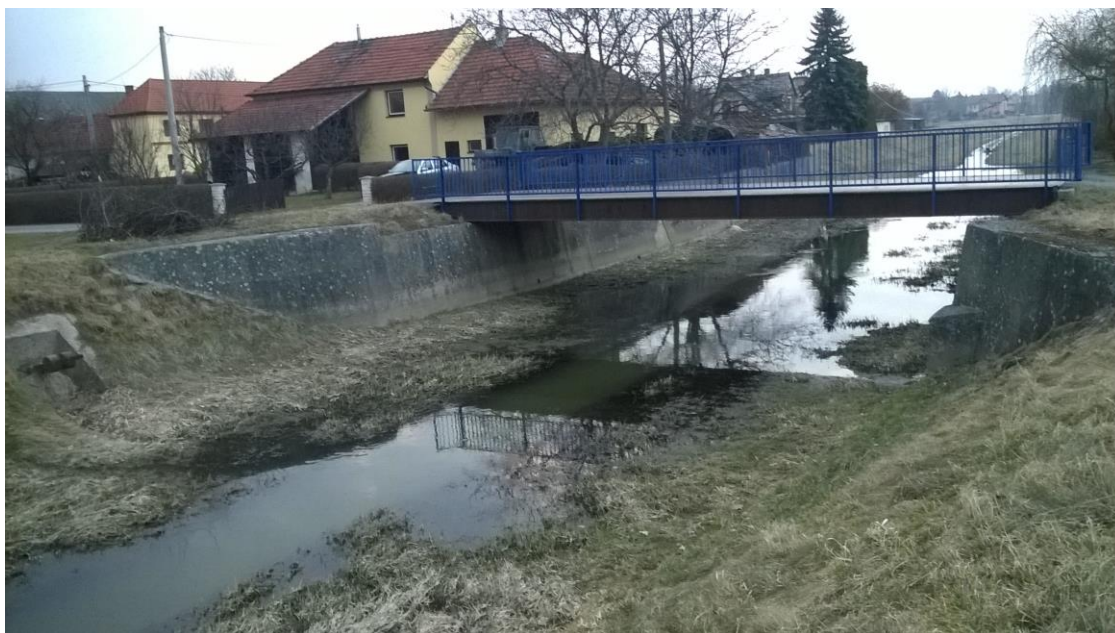
Zde nalezneme kovový most místního účelu. Jeho šířka je 4,10 m a výška mostovky je 0,55 m.

**Obrázek 3.13 – Kovový most M3, ř. km 2,032 (pohled po proudu)**

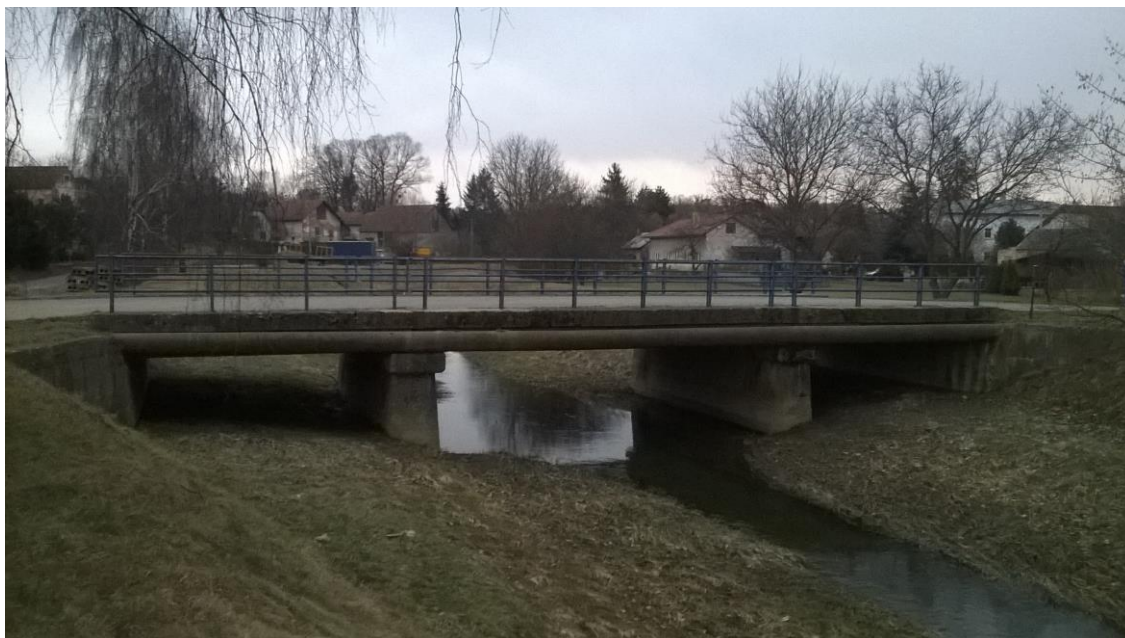
Dvoupilířový most místního významu. Šířka pilíře cca 1,25 m. Šířka mostovky je 8,25 m a její výška je 0,90 m. K mostu je přidruženo potrubí DN 450.

**Obrázek 3.14 – Dvoupilířový most M4 s přidruženým potrubím DN 450, ř. km 2,579 (pohled proti proudu)**

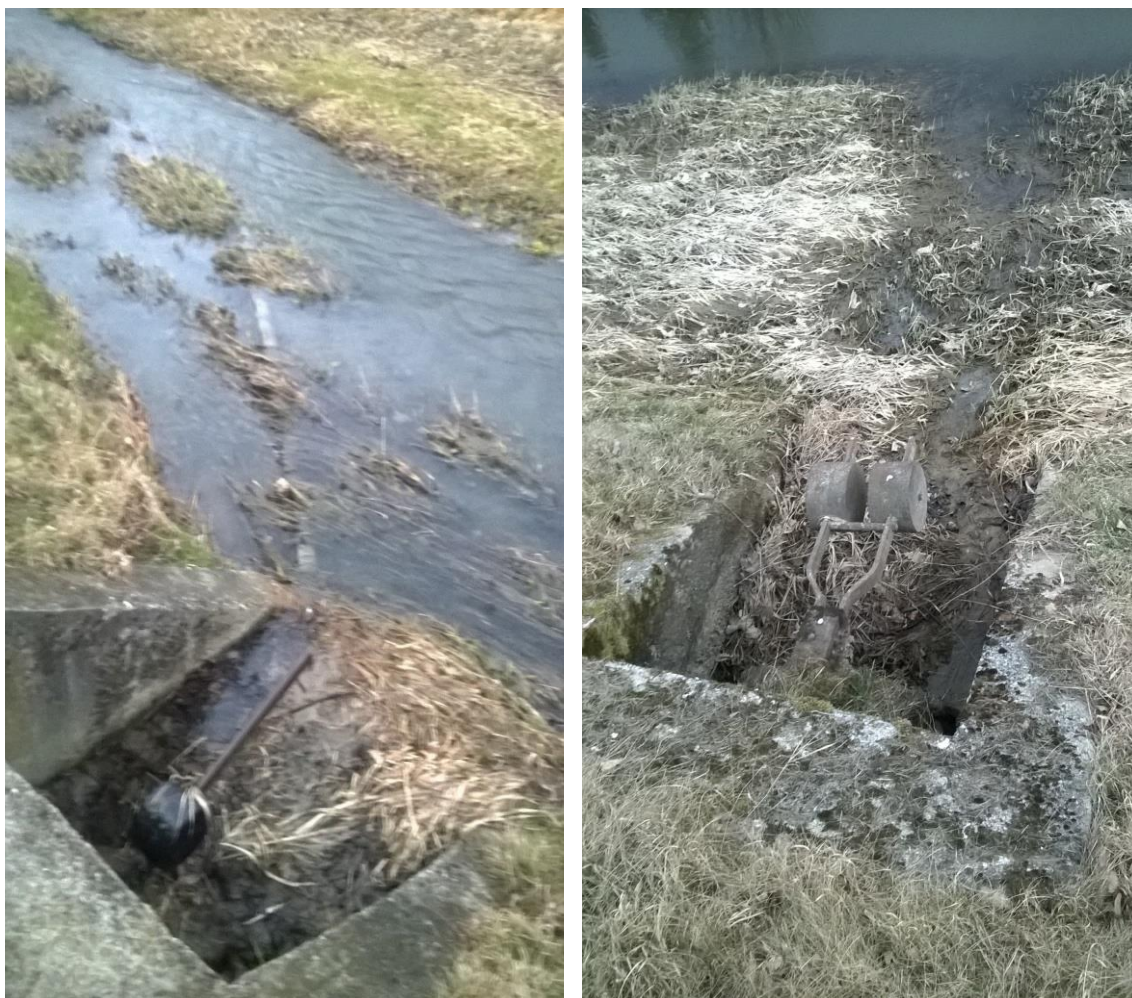
Po celé délce řešeného úseku se nacházejí vyústní objekty, a to od průměru DN 500 až do DN 1000. Většina vyústních objektů je opatřena zpětnou klapkou pro zabránění vzdutí v potrubí při vyšší hladině vody v toku. Celkem se zde nachází 13 levobřežních a 14 pravobřežních vyústních objektů. Jsou zaznamenány v podkladech, ovšem není zaměřena jejich výšková poloha.

Obrázek 3.15 – Vyústní objekty opatřené klapkou

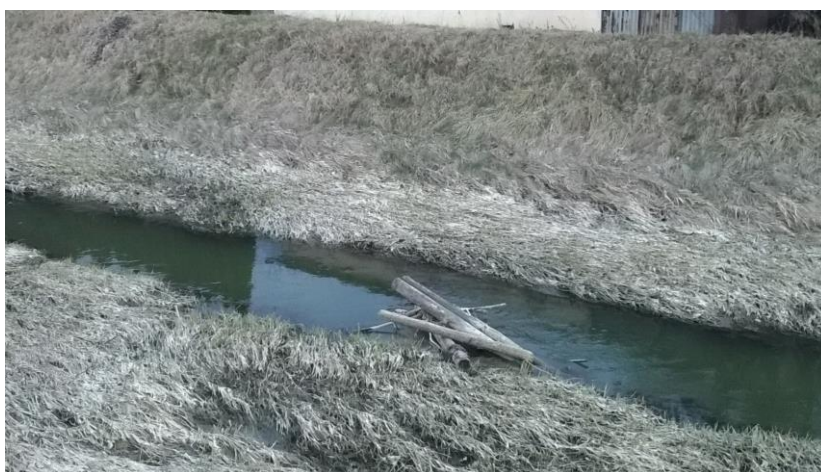
Kolmé svahy kynety jsou v obou výše zmíněných úsecích opevněny dřevěnými kmeny. Opevnění je podemleté, poškozené od průchodu povodňových událostí (největší povodeň v roce 2009) a celkově v dezolátním stavu.

Obrázek 5.1 – Dezolátní stav opevnění kynety

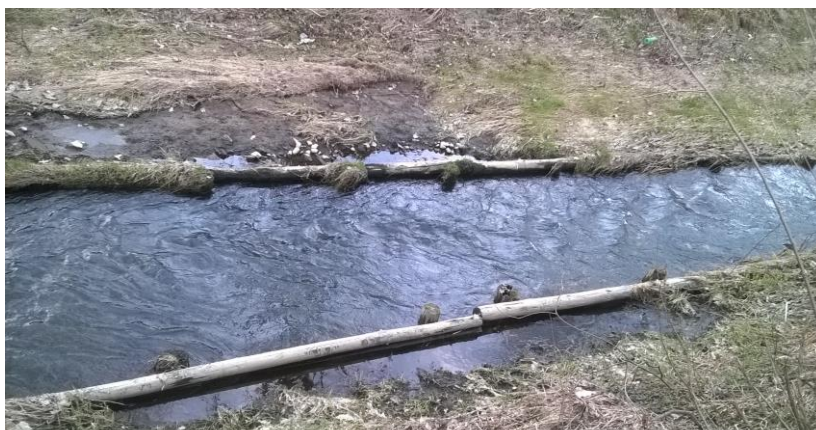
Obrázek 5.2 – Podemleté opevnění kynety

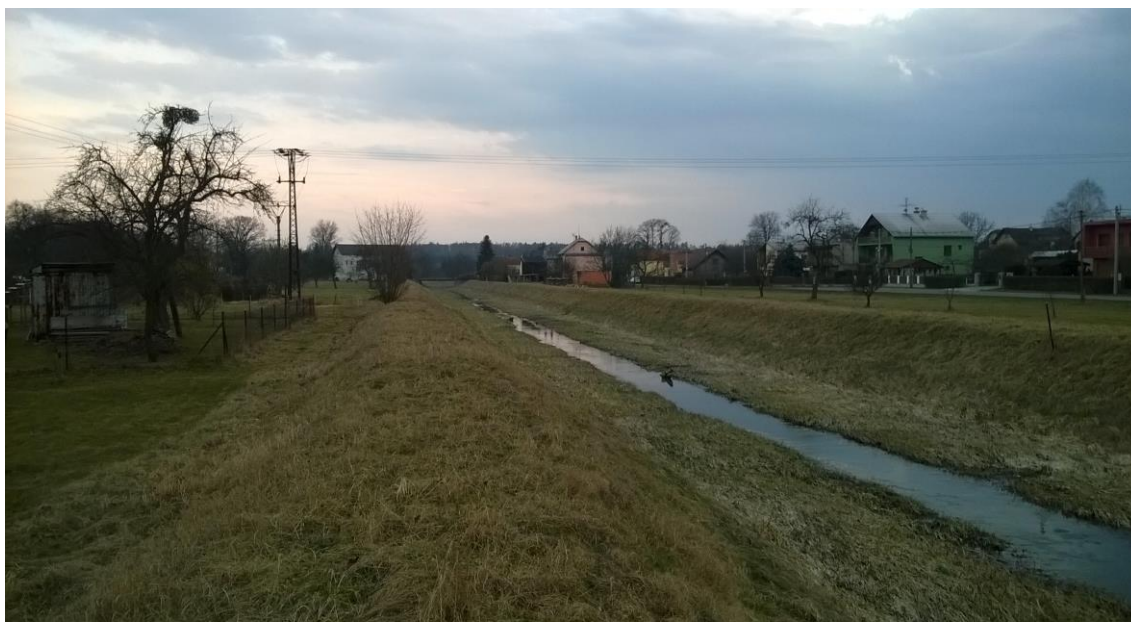
Ochranné hráze, nacházející se v druhém úseku, jsou relativně v pořádku. Místo můžeme objevit lehké nerovnosti v koruně hráze, která má šířku cca 2 metry a není zpevněná – čili je velmi omezen jakýkoliv pojezd po hrázi. Hráze mají strmé svahy ve sklonu 1:1,5.

Obrázek 5.3 – Pohled na PB hrázi ve směru proti proudu

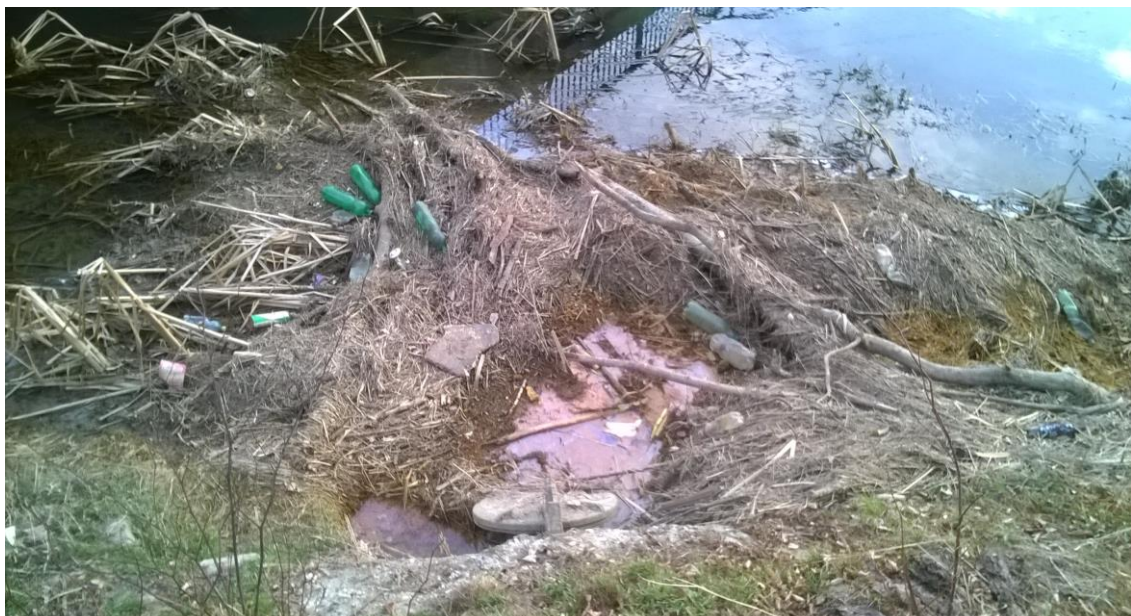
V obou úsecích se celkem nachází 27 vyústních objektů. Vyústní objekty jsou vestavěny ve svahu bermy. Většina z nich je opatřena zpětnými klapkami, na nichž je umístěno kovové závaží. Téměř všechny jsou zaneseny a poškozeny, viz Obrázek 5.4.

Obrázek 5.4 – Zanesený vyústní objekt, zřejmě funkční

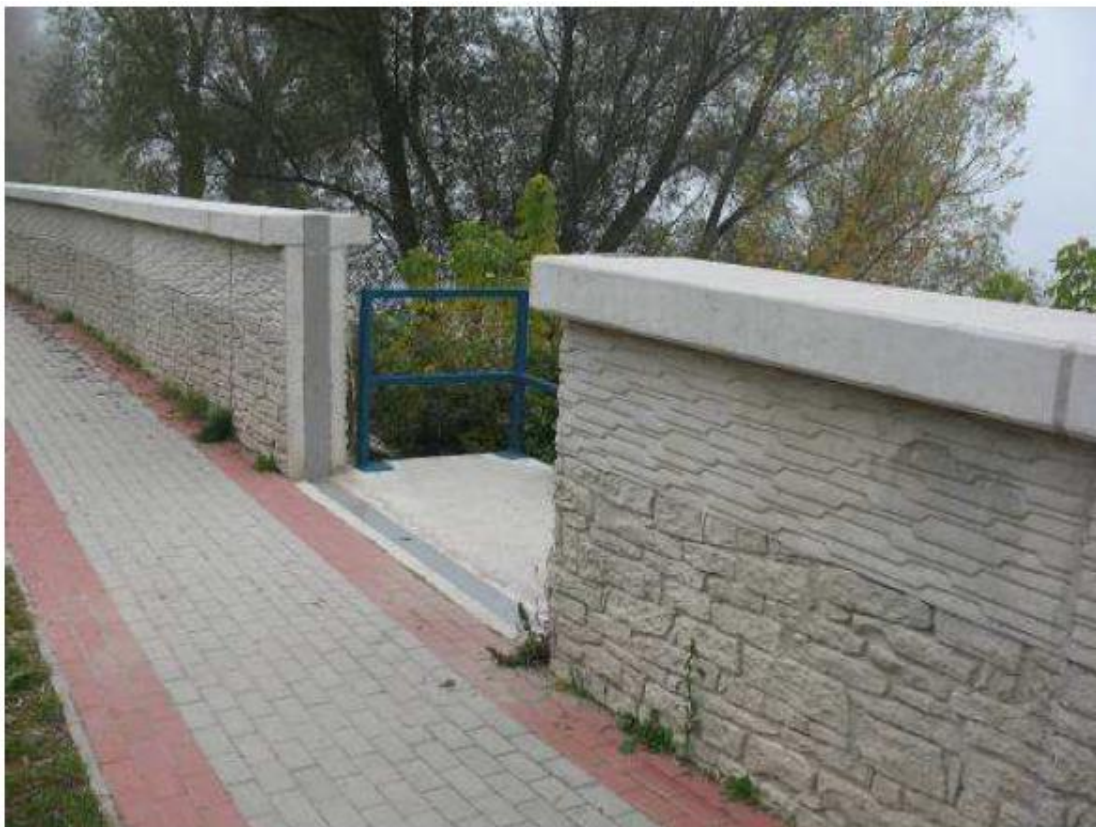
*Mobilní povodňové zdi* – navrhují se v místech, kde je potřeba zajistit buď průchod nebo průjezd protipovodňovou zdí. Další možností výskytu je lokalita, kde převažuje estetické hledisko a je potřeba přistoupit k tomuto řešení. Prvky mobilních zdí jsou tvořeny vodorovnými hradidly nebo tabulemi. Tento typ opatření má několik výhod: úspora místa, úplná možnost demontování, opětovné použití a poměrně značná výška možné konstrukce. Oproti tomu nevýhodou je poměrně vysoká pořizovací cena a nutnost zajištění skladovacích prostor. Lze použít hliníkové i dřevěné hradidlové profily.

Obrázek 6.1 – Ukázka řešení vstupu do koryta, drážky pro zasunutí mobilních hradidel [9]
